Undersøkelse av 4 utvalgte veikulverter i Rogaland

Miljøundersøkelser for Statens Vegvesen

Ecofact rapport: 291

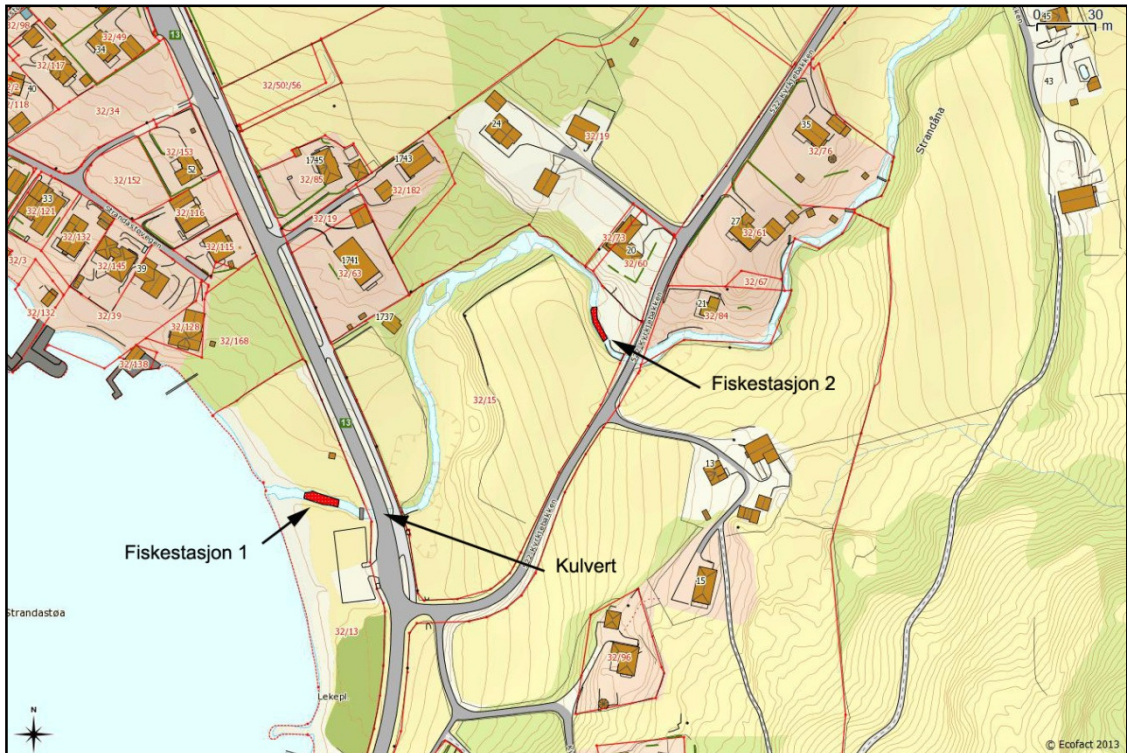
Figur 6.1. Strandåna. Rød skravur illustrerer arealet hvor det ble gjennomført fiskeundersøkelser.

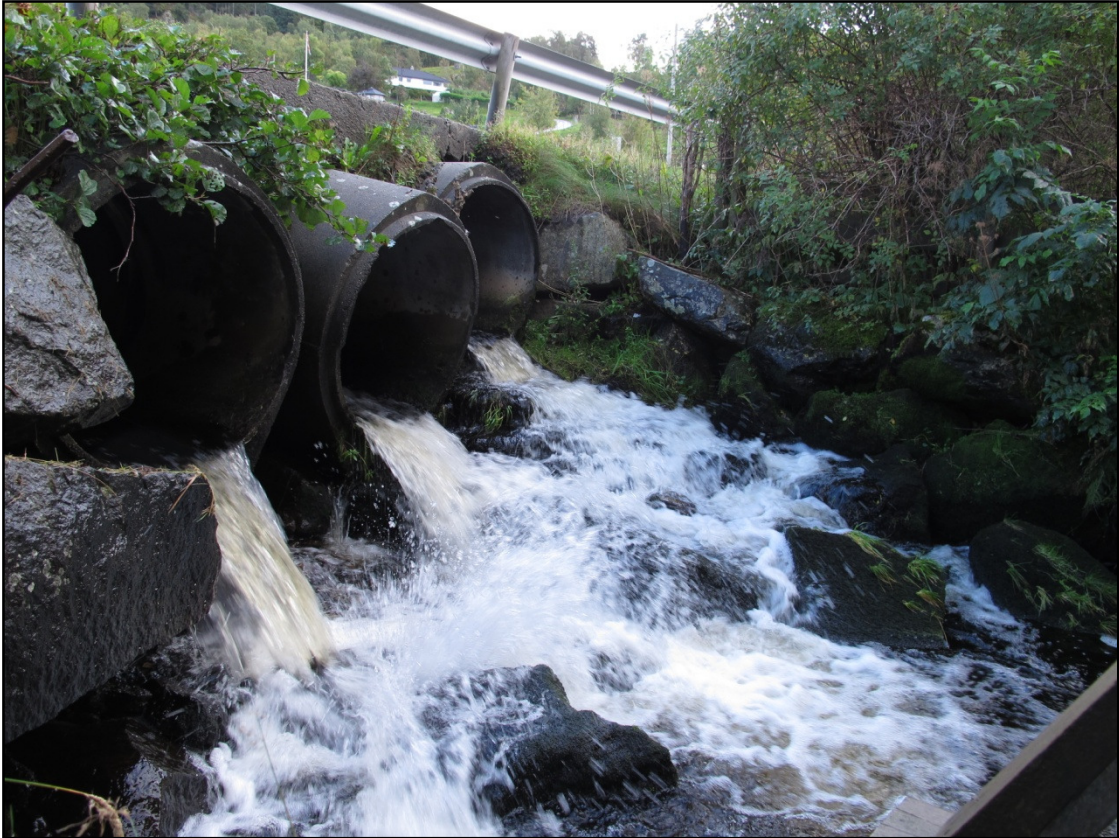
Spranghøyden og mangel på gode satspunkt gjør at fisk ikke kommer opp på lav og normal vannføring. Videre oppstrøms veien er det ingen vandringshinder før veien igjen krysser Kyrkjebakken (figur 6.1). Kulverten her er bedre utformet og denne utgjør nok kun et vandringshinder på veldig lav vannføring. Oppstrøms Rv. 13 er det minst 450 meter med gyte- og oppvekstområde for anadrom fisk, trolig mer (3000 meter, Bækken & Bergan 2012), men bekken ble ikke videre befart. Bekken blir klassifisert til å ha god økologisk status oppstrøms tiltaket i henhold til klassifiseringsveilederen.

Figur 6.2. Utgang av kulvert i Strandåna. Fall rett i blokk. Nærmeste satspunkt ligger ca. en meter i fra fallet til de nærmeste rørene. Fisken går trolig opp i røret lengst bort i bildet ved veldig høy vannføring.

Kulverten er ikke et absolutt vandringshinder da elfiske viser at fisken klarer å passere ved enkelte vannstandsvinduer. Kulverten er likevel langt fra optimalt utformet og kan trolig resultere i at hele årsklasser kan gå tapt oppstrøms Rv 13.

1. Fjern blokk direkte under fallet. Skyv blokk og eventuell stein 4-5 meter lenger nede i vannstrengen (omtrent der gangbruen er). Lag en terskel her slik at vannspeilet heves minimum 15 cm. Dette vil føre til kortere sprang for fisken samtidig som fisken får en kulp like ved spranget og dermed et satspunkt direkte under fallet. Det må være en tilstrekkelig dybde (+/- 0,7 meter) i den nye kulpen basert på vurderinger basert på rapporten; forslag til morfologiske støtteparametere i vassdrag og kystvann (Multiconsult 2008).

Det bør i tillegg konstrueres et stengsel på den nederste $\frac{1}{4}$ i inngangen til et av rørene. Dette øker vanndybden i de to andre ved lav vannføring, samtidig som røret vil ta unna vann ved høy vannføring.

2. Skifte av kulvert. Fjern dagens betongrør og erstatt dem med et halvrør. Prøv å gjenskape naturlig elvebunn. Denne løsningen vil være optimal.

Begge løsningene er akseptable, men løsning 2 har flere fordeler da den vil gjøre det mulig for fisken å vandre også ved lav vannføring. Med bruk av et halvrør med en viss dimensjon vil man også øke kapasiteten til kulverten slik at den tar unna vannmengdene i ekstreme situasjoner. Ved løsning 1 bør det være et visst ettersyn på terskelen slik at den ikke mister sin funksjon.

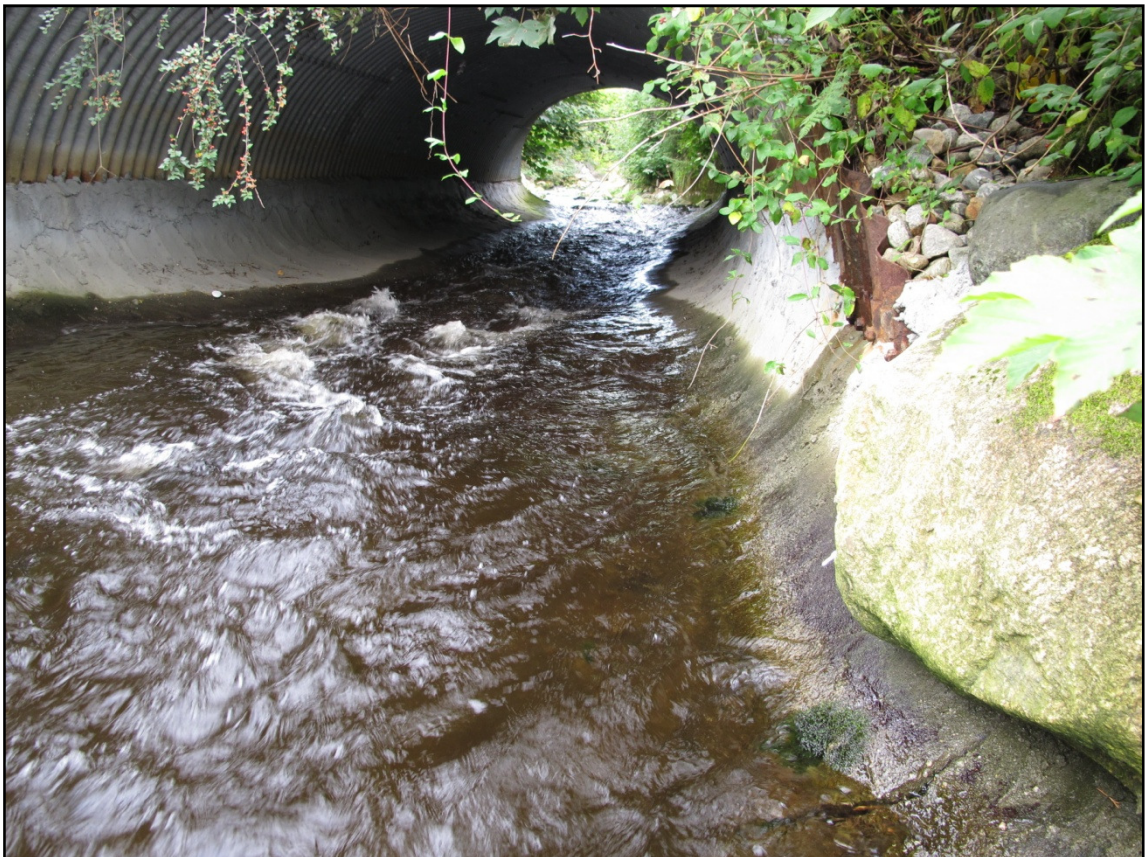
Figur 6.4. Kulverten er utformet som et stort rør, hvor nedre del består av betong.

Bredden på vannstrengen i kombinasjon med høy fart på vannet gir lave vanddybder gjennom kulverten. Det passerer nok gytefisk på optimale vannføringsvinduer.

Kulverten er ikke et absolutt vandringshinder og vil fungere som passasje for anadrom fisk ved høy vannstand. Kulverten er likevel langt fra optimal, da den oppfyller kriteriet som vandringshinder ved normal og lav vannstand ved at vanddybden da blir for lav. Vannstrengen har dårlig morfologisk status i henhold til klassifiseringsveilederen. Dette skyldes steinsetting og flomsikringsgrep i bekken gjennom hele Jørpeland sentrum.

Betongbunnen bør fjernes til fordel for en naturlig elvebunn. Ved restaurering av elvebunn bør man ha fokus på å skape et par hvileplasser underveis. Helningsgraden er såpass lav at dette bør være lett å gjenskape uten de store tekniske utfordringene. Det foreslås en blanding av substrat fra blokk til grov grus.

Alternativt kan det støpes opp halvterskler inne i kulverten. Det foreslås 3 stk. halvterskler som støpes halvveis over i kulverten. Disse bør være minimum 30 cm høye og bør støpes med 4 meters mellomrom i en sikksakk form. Det vil si at hvis vi følger vannet ovenfra og ned så støper man først en terskel halvveis over på høyresiden ca. fire meter inn i kulverten, dette vil lede vannet til venstre i kulverten der en støper en ny halvterskel på venstre siden ca. 4 meter nedenfor den første, så gjentas en siste halvterskel på høyresiden 4 meter nedenfor igjen. Denne løsningen vil gi vannet en oppstuingseffekt ved tersklene samtidig som det kanalisere vannet til en side av kulverten ved lav vannføring. Det vil både bremse vannhastigheten og øke vanddybden, samtidig som det skaper små hvileplasser gjennom kulverten.

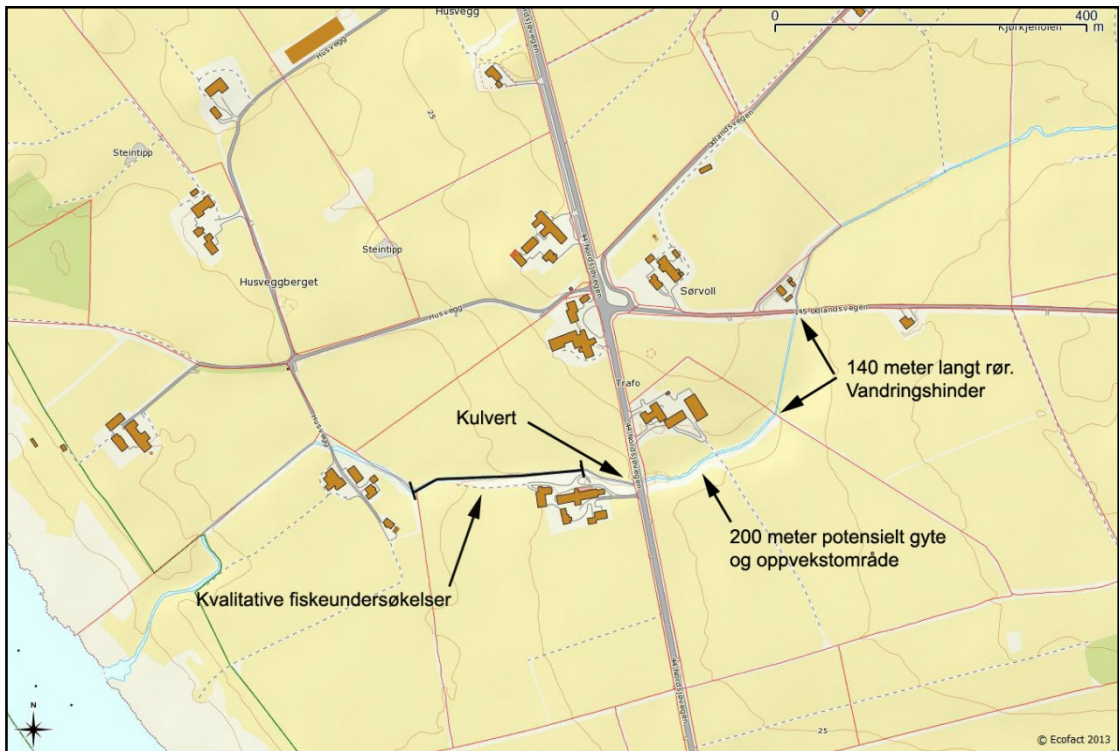
Figur 6.5. Bekk ved Husvegg. Viser streket hvor det ble gjennomført kvalitative undersøkelser, hvor det potensielle gyteområdet befinner seg og røret som utgjør et vandringshinder.

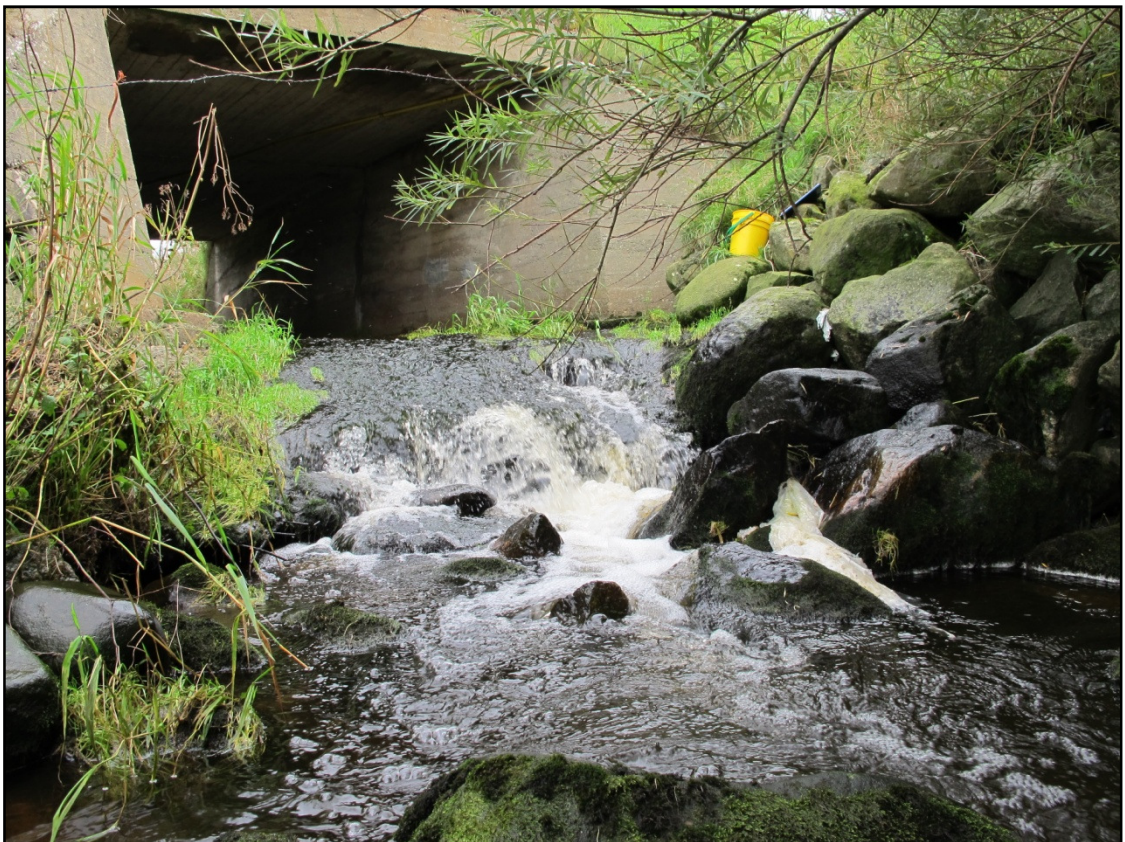
Figur 6.6. I tillegg til noe lav vannføring inne i kulverten så er det betongsklien nedstrøms, kombinert med fall i blokk som utgjør et vandringshinder i bekken.

Kulverten under Fv. 44 er en stor åpen betongkulvert med støpt bunn i ru betong. Selve kulverten har en helning på 3 % med lave vanndybder i enkelte partier, men etter kulverten er det støpt en betongsklie med 11,6 % helning over 3,20 meter. Helningen er i seg selv ikke noe problem over et så kort strekk, men kombinert med veldig lav vanndybde ≥ 5 , samt at helningen avsluttes i et 50 cm fall ned i blokk gjør det vanskelig for fisken å passere ved vanlig og lav vannstand (figur 6.6).

Kulverten utgjør et vandringshinder for laksefisk ved lav og normal vannstand, men bekken er av andre grunner ikke levelig for laksefisk. Dette gjør at kulverten kan bli prioritert ned. Det vil likevel bli foreslått tiltak for å bedre kulverten da en situasjon kan oppstå hvor forholdene for fisken kan bedre seg og bekken igjen kan bli levelig for laksefisk. Bunnforholdene er egnet som gyte- og oppvekstområder selv om bekkeløpet er klassifisert til dårlig morfologisk status i henhold til klassifiseringsveilederen. Dette skyldes steinsettingen langs hele bekken, kunstig vandringshindre og nærhet til jordbruksflater.

Fjern betongen og opprett naturlig bunnforhold. Dette er den optimale løsningen. Restaureringen av bunnen bør ta sikte på å bruke substrat fra blokk til grov grus.

Alternativt så kan det meisles ut en djupål i betongkonstruksjonen, både i selve kulverten og i betongsklien nedenfor. Dette vil sikre en viss dybde på normal og lav vannføring. I tillegg bør blokk fjernes fra fallet. Her kan det gjøres som foreslått ved Strandåna. Legg blokk og stein som fjernes fra fallet 4-5 meter nedstrøms og lag en terskel der. Da hever man vannspeilet noe, samtidig som man lager en kulp for fisken til å ta sats.

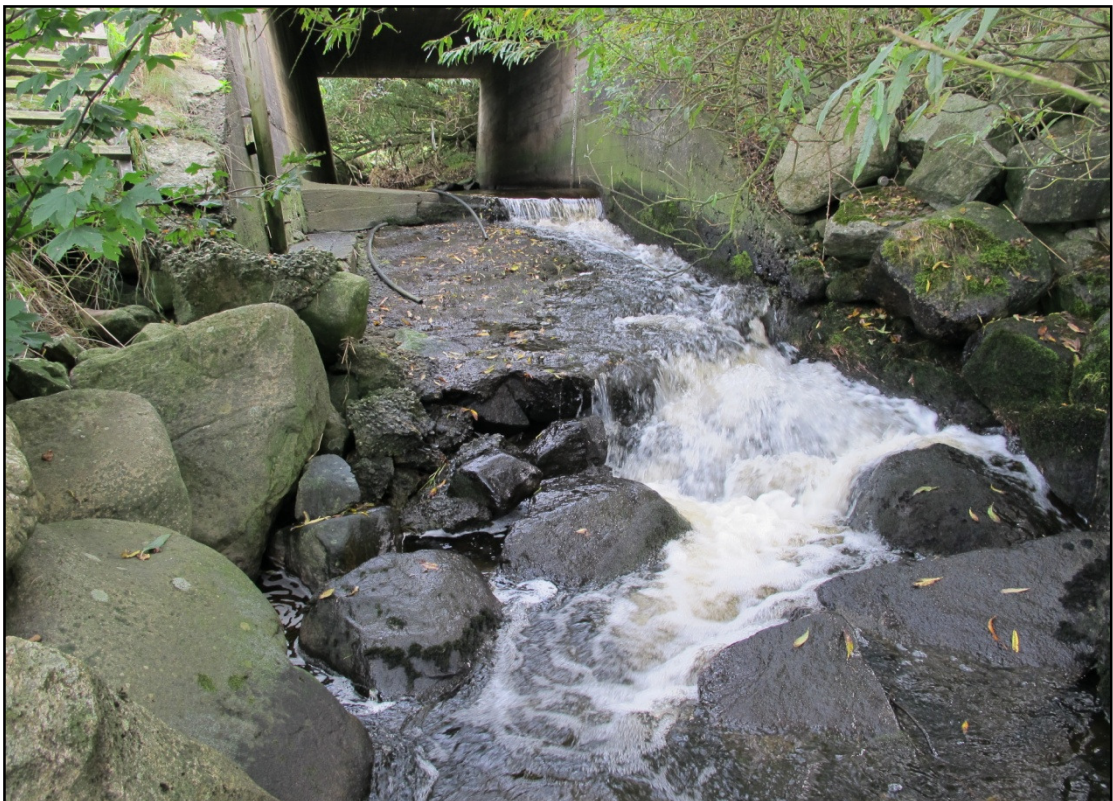
betongsklien og skyte fart opp mot terskelen så vil det der være bråstopp på ≥ 5 cm dypt vann når den når terskelen. Det blir umulig for fisken å ta sats over terskelen.

Figur 6.8. Vandringshinderet består av fall i blokk uten satspunkt, betongsklie med lav vanddybde og en terskel det ikke er mulig å ta sats over.

Kulverten og konstruksjonen rundt denne utgjør et definitivt vandringshinder for en eventuell oppvandring av laksefisk, men som i bekken ved Husvegg er det ikke laksefisk i Årslandsåna. Bekken er derfor ikke prioritert, men med tanke på framtidig bedring i forholdene for fisk forslås likevel tiltak.

Fjern betongen og opprett naturlig bunnforhold. Dette er den optimale løsningen. Restaureringen av bunnen bør ta sikte på å bruke substrat fra blokk til grov grus.

Alternativt kan det meisles ut en djupål i betongen nedenfor terskelen samtidig som man lager en fordypning i terskelen innerst mot veggen slik at vannmengden konsentreres ved liten og normal vannstand. Djupålen bør kombineres med en liten kulp øverst med terskelen. Blokk bør fjernes under det nederste fallet. Substratet bør brukes noen meter lengre nede til å lage terskel og dermed få hevet vannspeilet noe.

Det antas at både å lage djupål og kulp i betongsklien vanskelig lar seg gjøre. Det er nok derfor mest hensiktsmessig å fjerne betongen og restaurere bunnen når det skal gjennomføres tiltak.
