Fjellbergveien 9 ved Bangavågen – status for natur og forurensning

Fagrapport forurensning og naturmangfold, 2024

Ecofact rapport: 1048

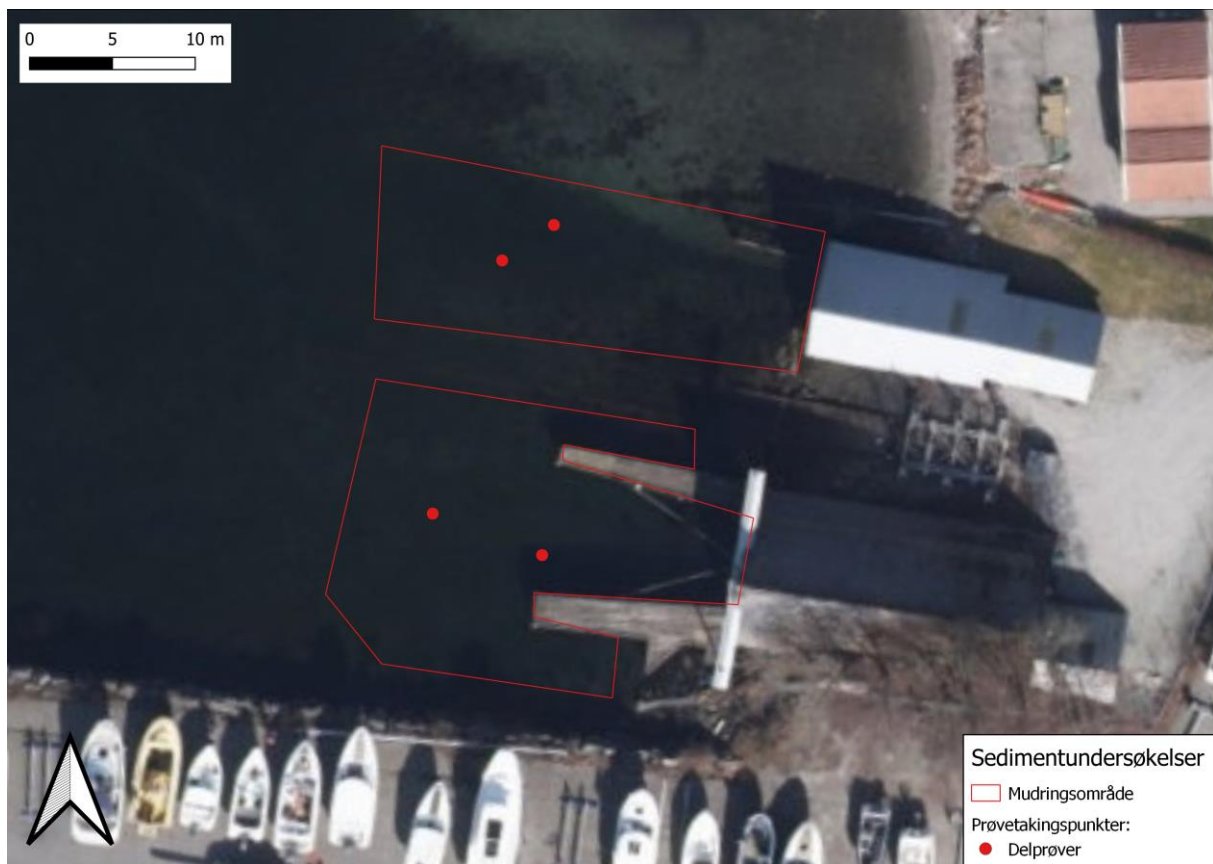
Figur 3. Prøvepunktene (rød sirkel) plassering i undersøkelsesområdet for mudringsarealet (rødt polygon).

Resultatene viser at sjøbunnen er forurenset (tabell 4-2). Fem parametere ble påvist i konsentrasjoner tilsvarende tilstandsklasse 4 (dårlig). Ytterlige fem parametere ble påvist i konsentrasjoner tilsvarende tilstandsklasse 3 (moderat). Overskridelsene gjelder både organiske forbindelser og metaller. Utover dette viste resterende parametere konsentrasjoner tilsvarende tilstandsklasse 2 (god) eller tilstandsklasse 1 (under bakgrunnsverdi). Prøven indikerer at sjøbunnen i mudringsarealet er forurenset og at det behøves tiltak for å redusere spredning av miljøgifter.

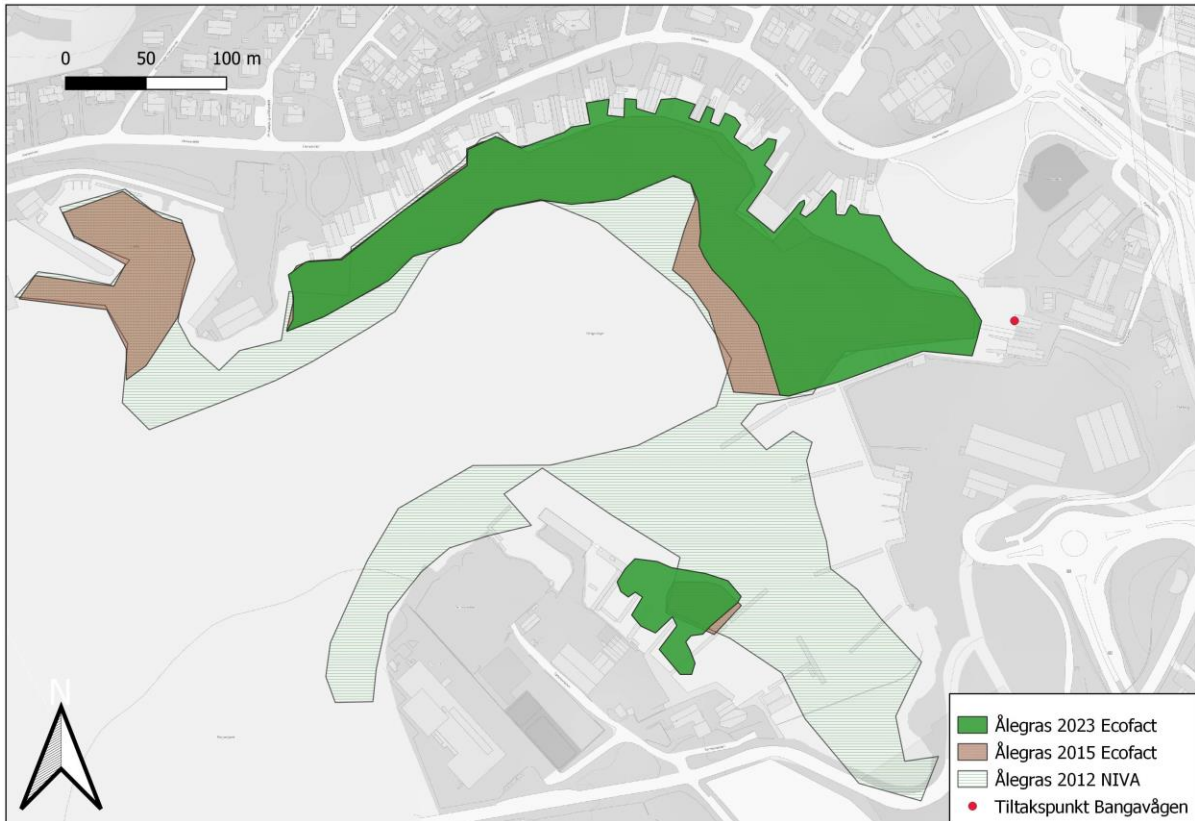
at det er årlige variasjoner i ålegrasets utbredelse (4, Ecofact 2015; 2023). Det forekommer ingen overlapp mellom tiltaksområdet og utbredelsen av ålegraset slik det ble avgrenset i 2023. Avstanden til forekomsten er omtrent 4 meter.

Figur 4. Kartlagt ålegraseng i 2012 (grønt skravert polygon), 2015 (brunt skravert polygon) og 2023 (grønt heldekkende polygon) og planlagt tiltakspunkt (rød sirkel) (NIVA, 2012; Ecofact 2015; Ecofact 2023)

- Entreprenørens personell skal informeres om betydningen av de aktuelle naturverdiene, mulige negative konsekvenser av tiltaket og om nødvendigheten av de iverksatte tiltakene. Spesielt gjelder dette for ålegrasenga som ligger kun 4 meter fra tiltaksområdet.

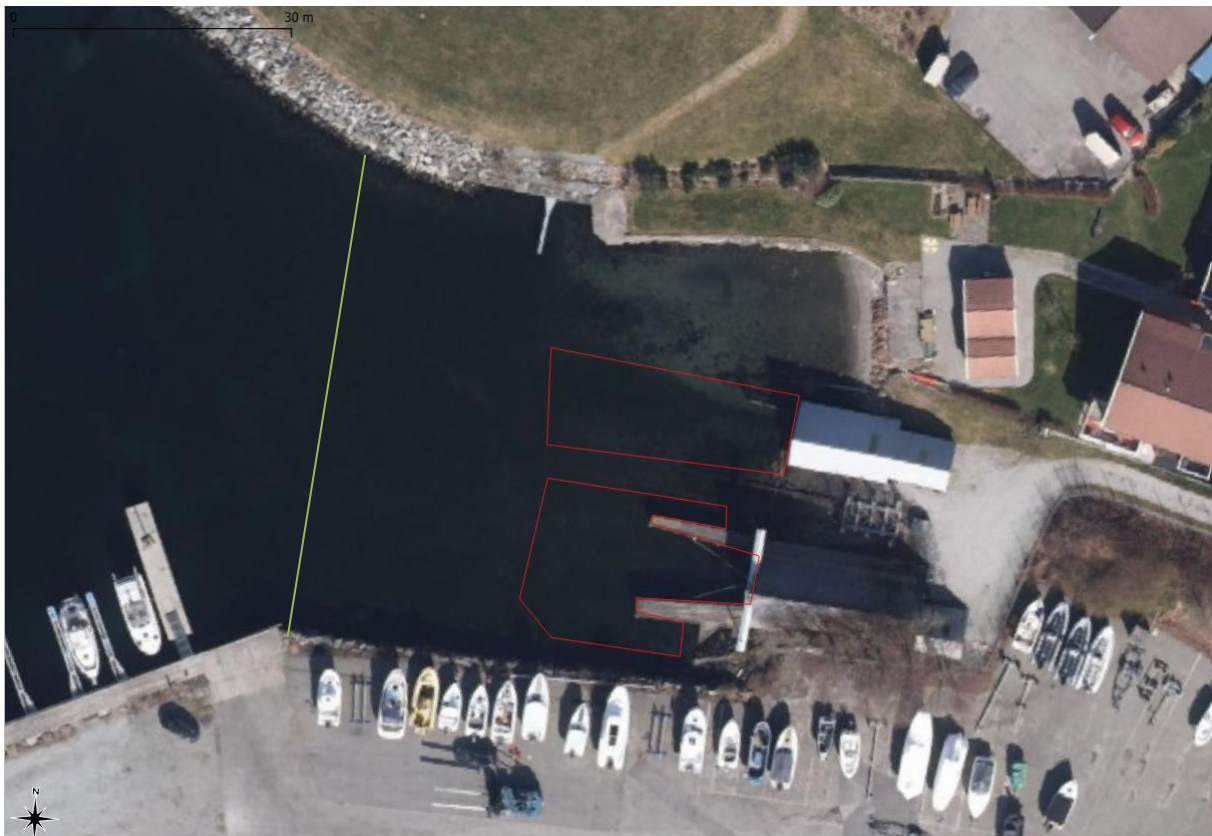
Sedimentene i tiltaksområdet er sterkt forurenset og det er knyttet risiko for spredning av partikler og miljøgifter til tiltaket. Et av de viktigste tiltak for å redusere spredning er å etablere en siltgardin utenfor tiltaksområdet. Med riktig dimensjonering vil en siltgardin kunne ha svært god effekt mot spredning og minimere risikoen for negative effekter på vannkvalitet og nærliggende naturverdier. Foreslått plassering til siltgardin (grønn linje) er vist i figur 6.

Figur 6. Foreslått plassering av siltgardin (grønn linje) like ved tiltaksområdet.

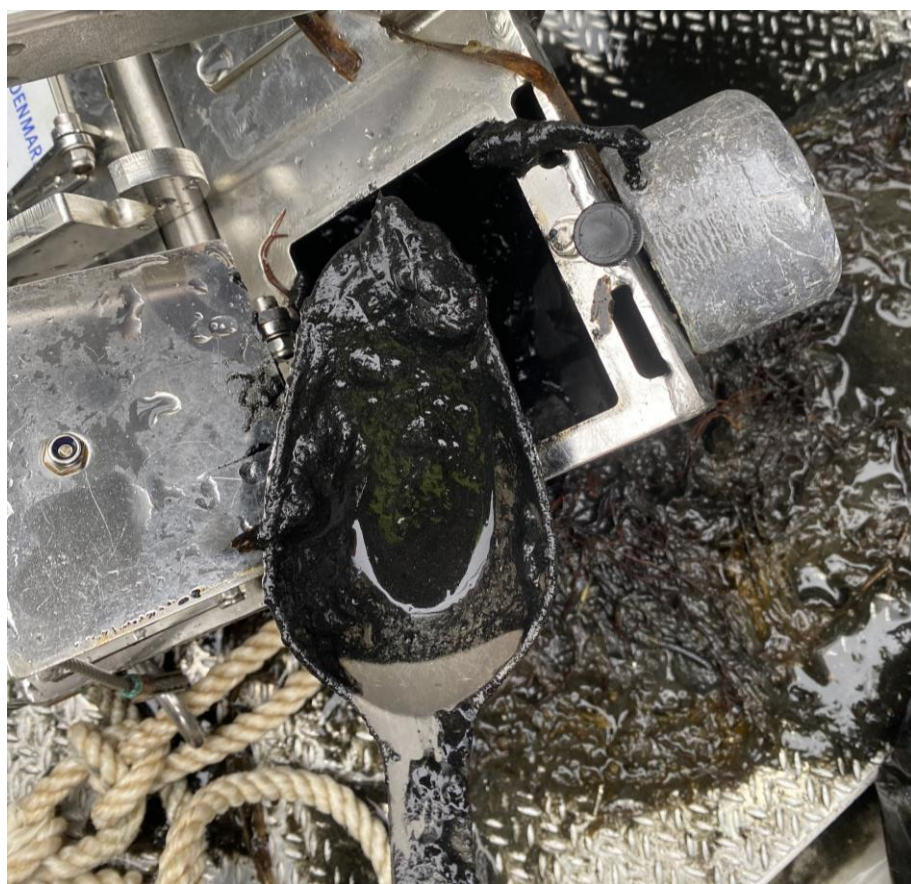
Resultater fra kornstørrelsesanalysen er vist i tabell 3-1. Resultatene viser at sedimentene har et stort innhold av sand (83 %) og kun mindre deler finpartikler (17 % silt). Under befaringen ble det observert at sedimentet ser ut til å være homogent. Representativt bilde av delprøve er presentert i som vedlegg.

Figur 1B. Representativt bilde av delprøve av sedimentene til blandprøven i ved Fjeldbergveien 9, Stavanger kommune.
