Tiltaksplan for fremmede arter og eksisterende naturverdier for VA-anlegg (B4, B5, fT, oT, fF3 og fF4), Ballerud Hageby, Bærum kommune

Ecofact rapport: 1083

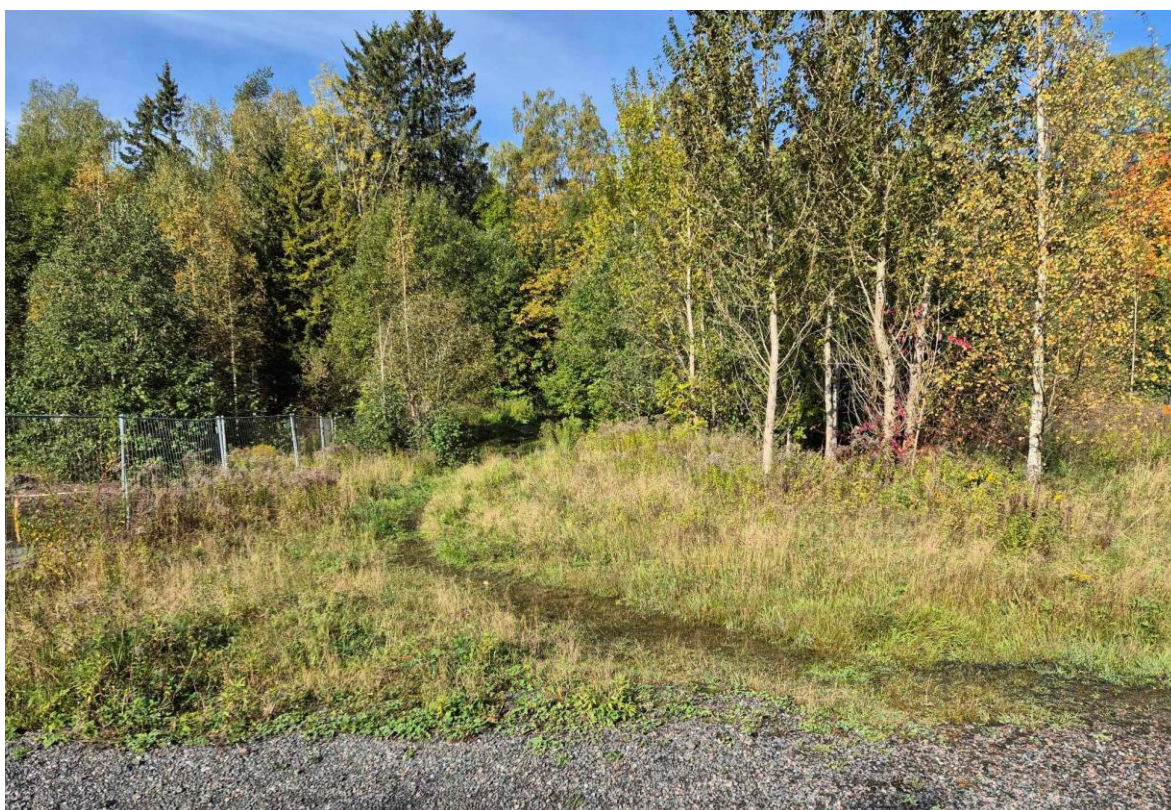
Figur 2: Bildet er tatt midt på fF3, i retning av edelløvslogen som ligger på Søråsen, nordvest for fF3. Bilde: Stø Entreprenører AS.

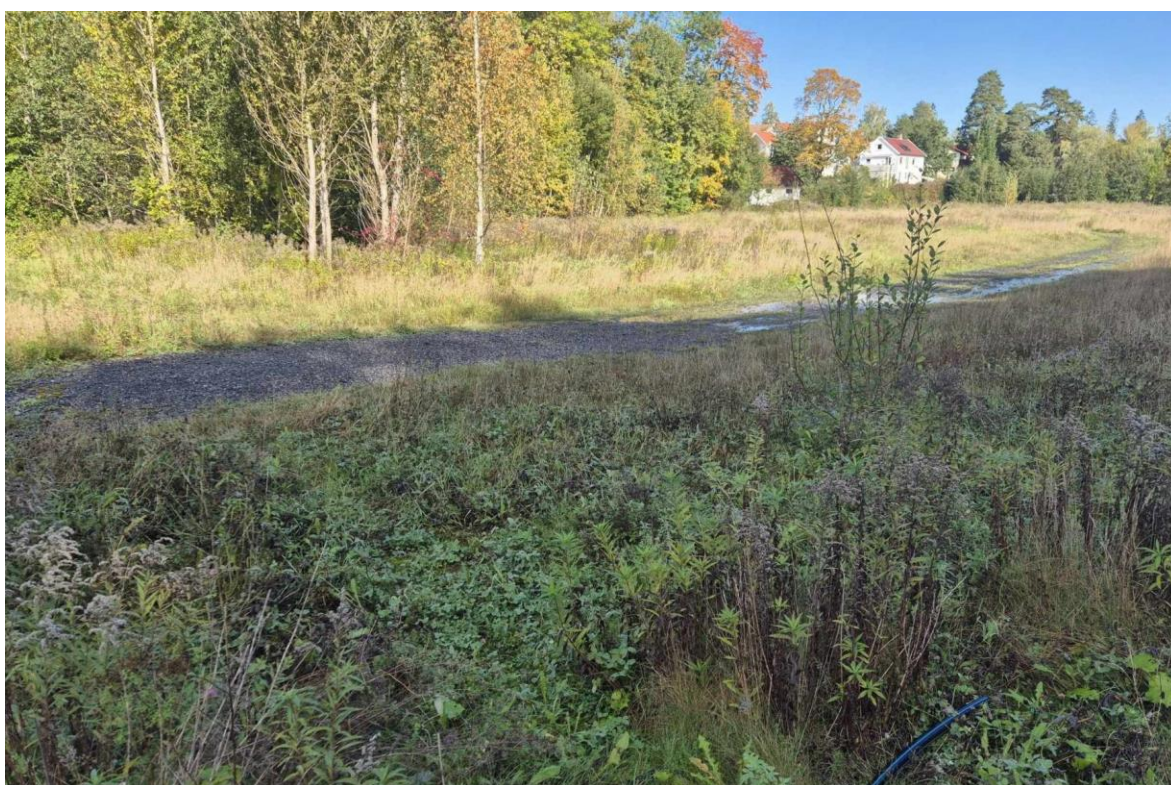
Figur 3: Bildet er tatt midt på fF3 i retning av felt B3 sine nordlige områder. Den åpne sletten i bakgrunnen tilhører B3. Bilde: Stø Entreprenører AS.

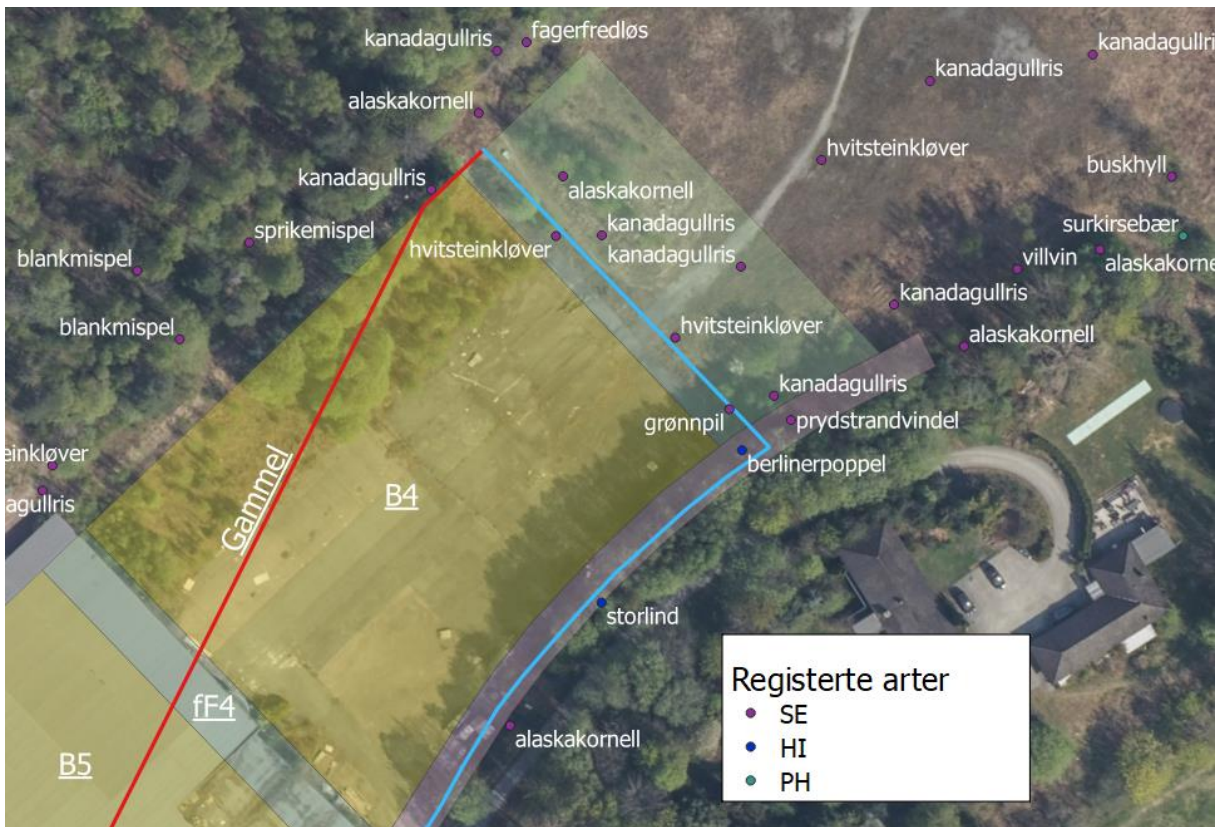
Langs oT1 ble det registrert fem fremmedarter, hvorpå tre av dem har status *svært høy risiko* (SE) og to har *høy risiko* (HI); alaskakornell (SE), kanadagullris (SE), prystrandvindel (SE), berlinerpoppel (HI) og storlind (HI). Storparten av fF3 er dekket av kanadagullris (SE) og hvitsteinkløver (SE), men det er for enkelhetens skyld bare satt inn noen få punkter i kartet i figur 5. I tillegg finnes det enkelte forekomster av grønnpil (SE) og alaskakornell (SE) i området.

Figur 5: Kartet illustrerer de registrerte fremmedartene i området. De fleste har status svært høy risiko (lilla).

På bakgrunn av at hele fF3 er dekket av kanadagullris og hvitsteinkløver må hele arealet behandles etter kravene for disse to artene, se figur 6. De enkeltstående individene av grønnpil og alaskakornell, samt prystrandvindel, berlinerpoppel og storlind i oT1, må behandles annerledes. Konkrete tiltak for hver enkelt art er gitt i vedlegg 1. Ettersom fF3 grenser til en kalkrik edelløvskog i vest er det ekstra viktig å forhindre spredning hit. Dette innebærer at maskinene bør benytte kun én adkomstvei, og at masser må graves på en slik måte at det ikke strøs infiserte masser til omkringliggende områder, deriblant edelløvskogen. Generelt gjelder

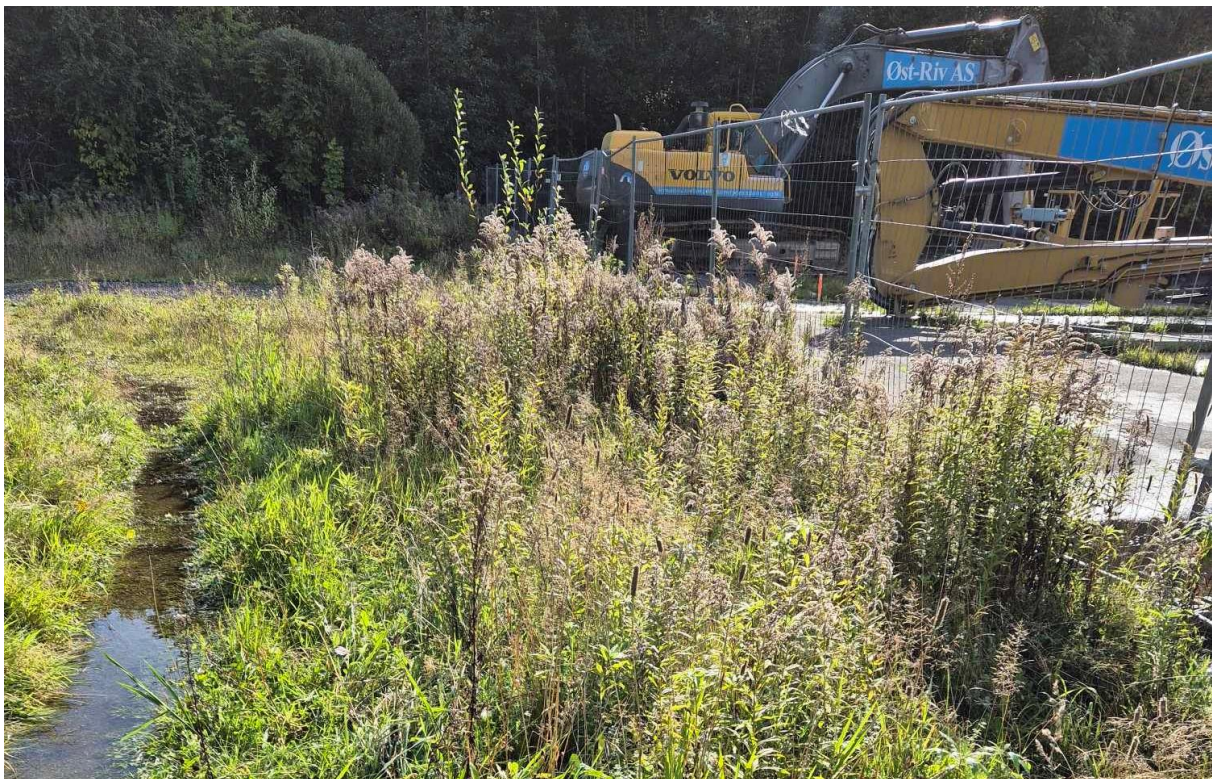
Figur 6: Betydelige forekomster av kanadagullris (svært høy risiko) er spredt over hele fF3. Her vist mot det midlertidige gjerde satt opp mellom fF3 og B4.

Basert på informasjonen i vedlegg 1, anbefales det å starte med å klippe ned plantene med kanadagullris. Denne massen må så pakkes tett og sendes til godkjent deponi, enten i tette poser,

tett container eller overdekt lasteplan, avhengig av volum. Dersom oppstart av gravearbeidet gjøres på et tidspunkt da plantematerialet har visnet, kan dette steget potensielt sløyfes. Avgjørelsen for dette må skje i dialog med økolog ved gravearbeidets oppstart. For alle de fremmede trærne og buskene som er nødvendig å felle/kutte for gjennomføringen av gravearbeidet må individene kappes ned, og røttene graves opp. Volumet som graves opp avhenger av rotnettet til den enkelte art da man må forsøke å få med alle røtter. Som en generell regel anbefales det å grave ned 2 meter, og i en radius på 2 meter ut fra hvert individ. Disse massene skal også pakkes tett og sendes til godkjent deponi. Det er viktig å få med alle kvister og greiner som knekker av under arbeidet, ettersom flere arter kan spre seg ved vegetativ formering fra slike fragmenter. Utgraving av infiserte jordmasser anbefales påbegynt i nordvestre del av fF3, i grensen til edelløvslogen. Her må man grave i retning av B4 og oT1, for å sikre at masser ikke støver inn i edelløvslogen. Gravearbeidet kan deretter flyttes systematisk mot sørøstre del og oT1 slik at maskiner som har vært i kontakt med infisert jord aldri kjører over utgravde og sanerte arealer før rengjøring er utført. Ved ferdig utgraving må alle maskiner og alt utstyr rengjøres.

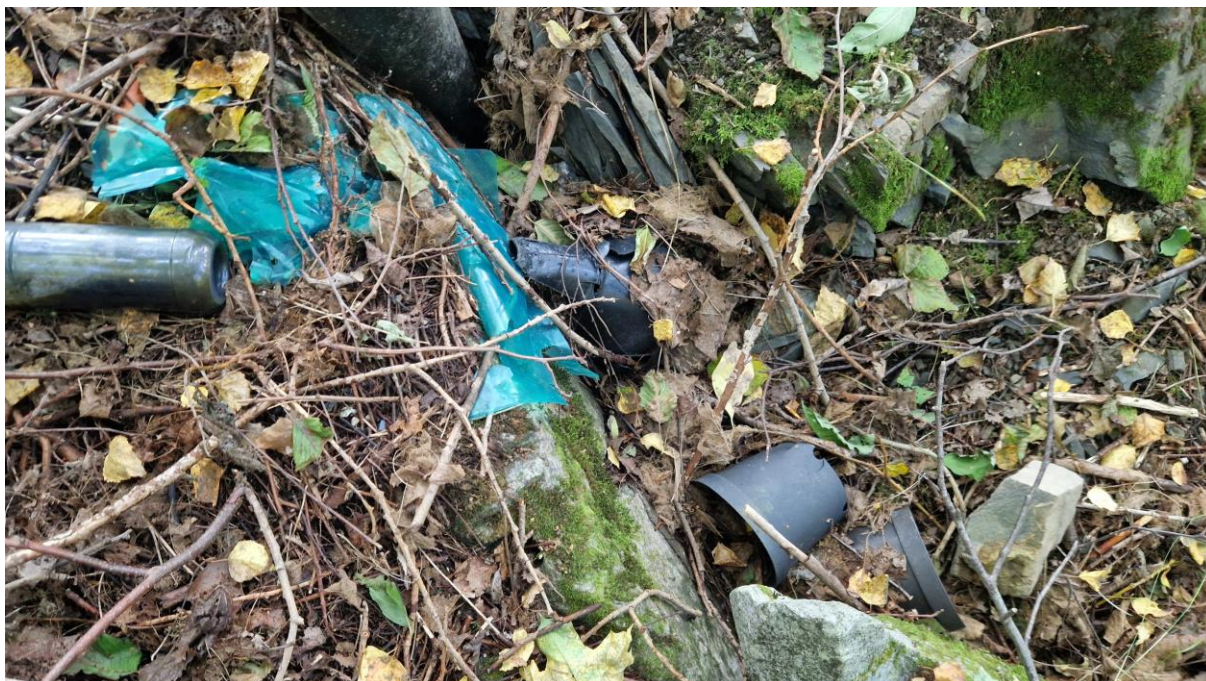
Det ble ikke registrert viktige naturtyper i områdene. Tiltaksplan for trær som finnes på fF3 som kan ivaretas, skal utarbeides på et senere tidspunkt, ettersom VA-nettet ikke berører store deler av disse. Trær i oT1 skal ikke ivaretas grunnet forsøplet jord, tilstedeværelse av fremmedarter og lite optimal vekst og tilstand.

Figur 7: Bildet illustrerer mengden søppel som finnes i bakken i feltet oT1.
