Mulighetsstudie:

Flaskehalsanalyse og miljøtiltak for Orrevassdraget

Ecofact rapport 939

Rune Søyland 2023

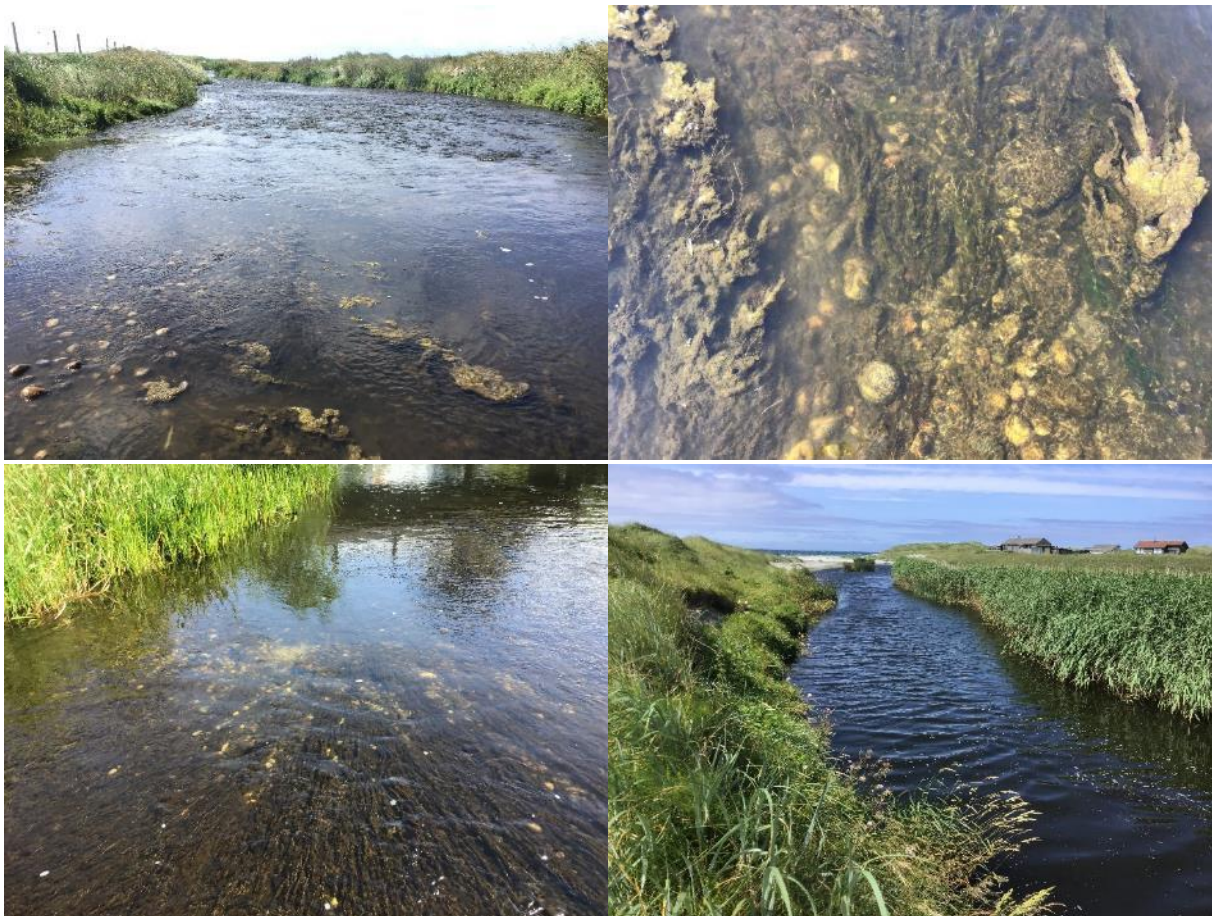
Figur 20. Øvre bilder: Sterkt preg av eutrofiering og begroing i bunnsubstratet. NV: begroing med vannplanter i bunnsubstrat. NH: Dypt kulpområde nederst med takrørskog på en side og sanddynemark med noe erosjon på andre siden. Sanddynemark har naturlig mye erosjon og forflytning av sand.

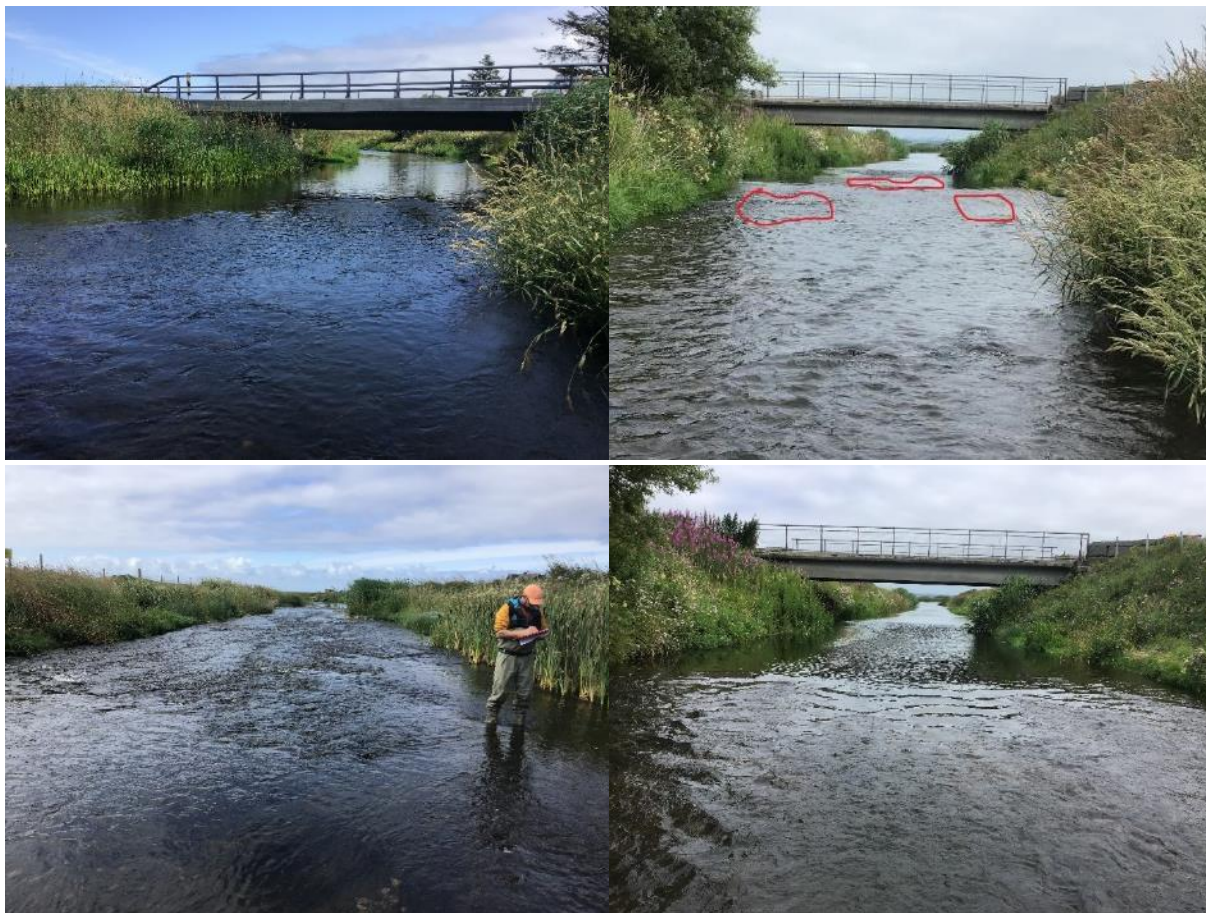
Figur 22. ØV: Tiltak 1 A, brekk for utlegging av 10 m² gytegrus. ØH: Tiltak 2, utlegging av 15 m² gytegrus. Plassering grovt skissert. NV: Noen tiltak 1 ligger i stryksone 7. ØH: Tiltak 8 – er det mulig å gjøre elva under broa og oppstrøms mer hurtigstrømmende ved å justere og flytte terskel/brekk?

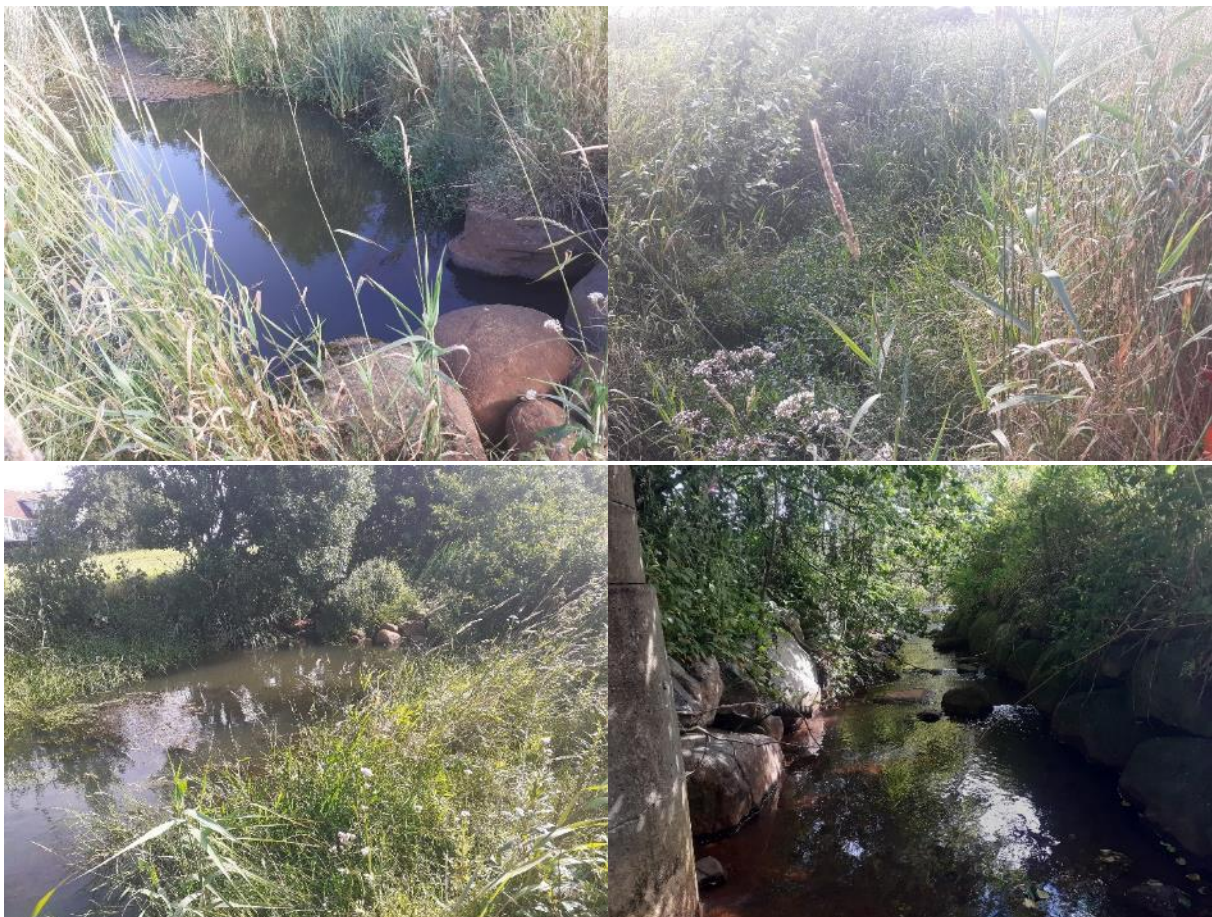
Figur 27. ØV: Grunnområde nedstrøms blokkterskel i sone 3. ØV: I rensedammene er begroingen svært tett mange steder. NV: Øvre del av sone 5. Merk hvor farget vannet er selv ved svært lav vannføring. NH: Sone 6 er glattstrøm med de beste habitatforholdene for fisk. Elfiske ble gjennomført i denne sonen.

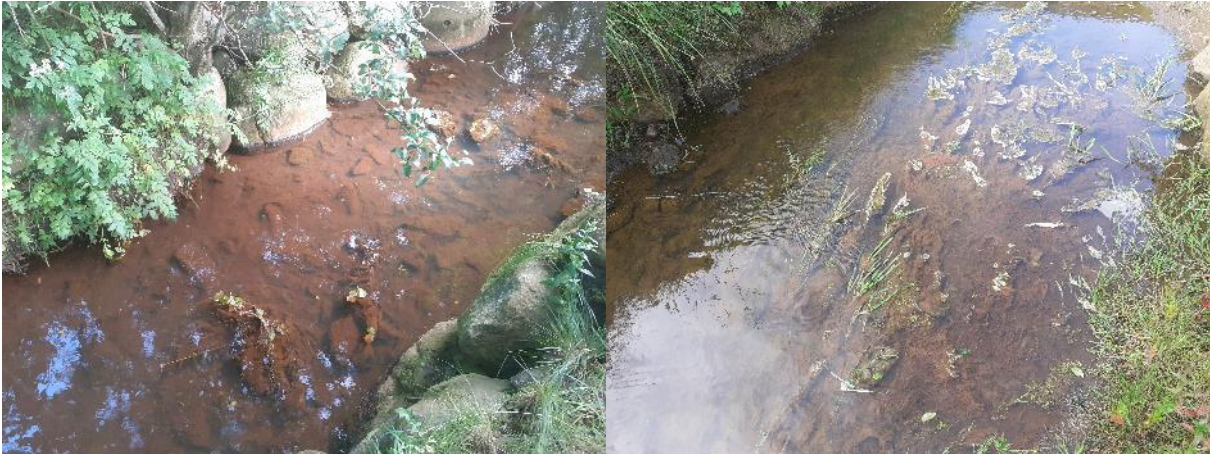
Figur 30. Venstre: Mudder over ellers godt bunnssubstrat i sone 6. Høyre: Mye mudder og begroing i sone7. Manglende kantvegetasjon er trolig årsaken til langt mer begroing i sone 7 i forhold til sone 6.

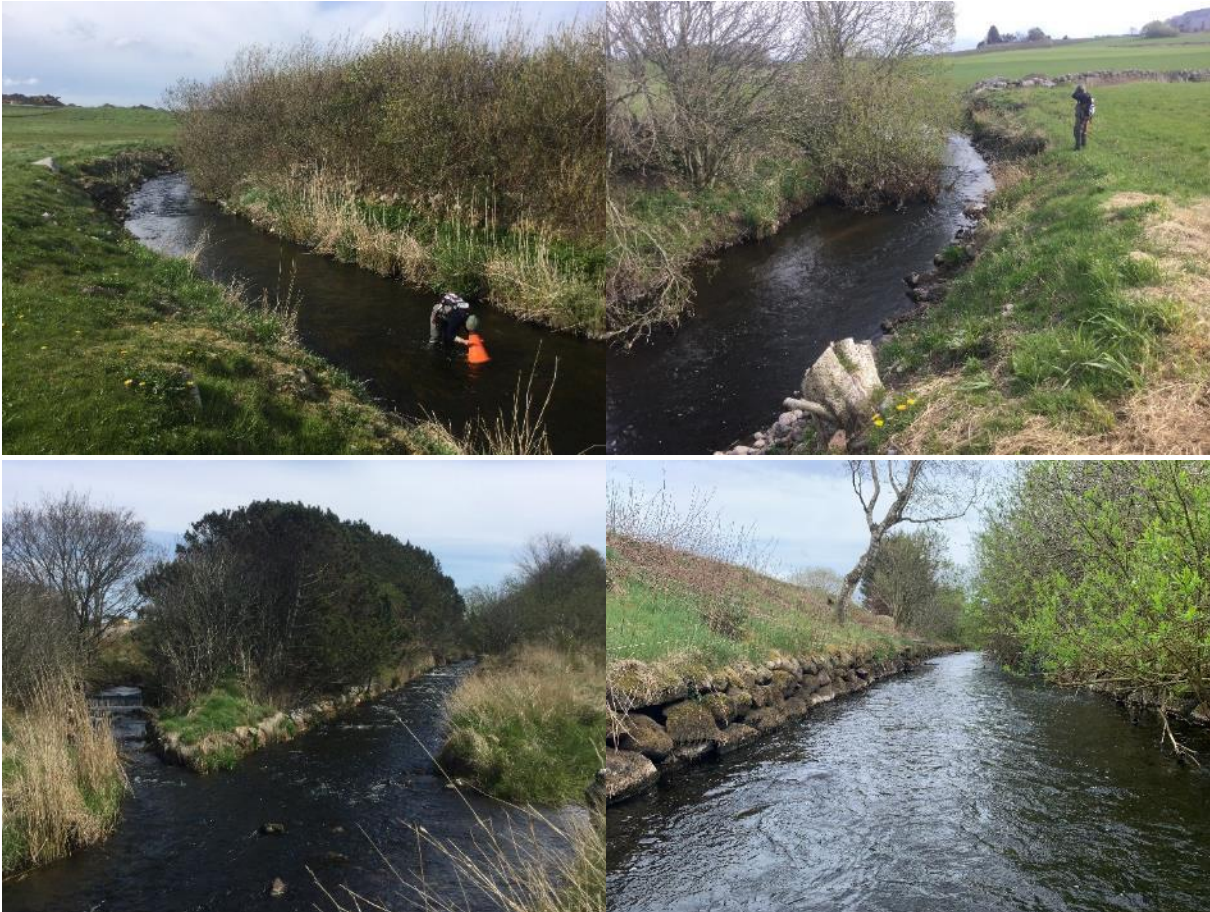
Figur 41. ØV: Sone 3 og nedre del av sone 4, hhv. stryk og glattstrøm. ØH: Sone 4 glattstrøm. NV: Sone v5 som er stryk. Venstre løp har en terskel som utgjør vandringshinder. Elveør er erosjonssikret med mur. Til høyre i bildet er et flomløp som var tørt under kartleggingen. NH: Typisk erosjonssikret kant i nedre del av elva. Senkning av elva gjør at løpet ligger dypt i terrenget mange steder.

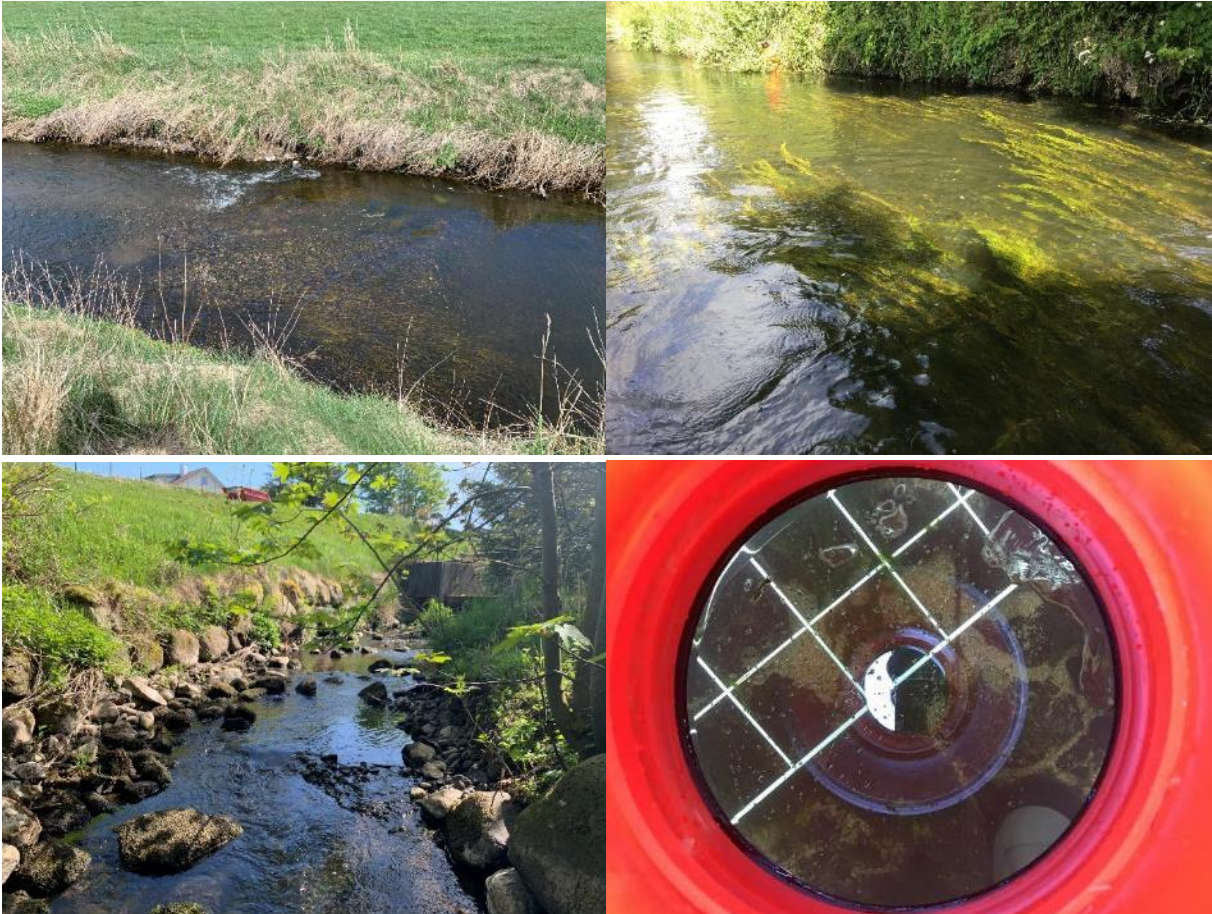
Figur 45. ØV: Brekk med gytegrus i sone 4. ØH: Begroing i form av vannvegetasjon i sone 10. Begroingen er generelt omfattende, særlig der kantvegetasjonen er mangelfull. NV: Fra nedre del. S sammensetningen av substratet er i utgangspunktet gunstig i store deler av løpet. NH: Til og med i stryksenene, her sone 19, er det forholdsvis mye sand i substratet. Dette bidrar til at det blir mindre skjul for fisk og bunndyr. Bilde tatt ned i vannkikkert.

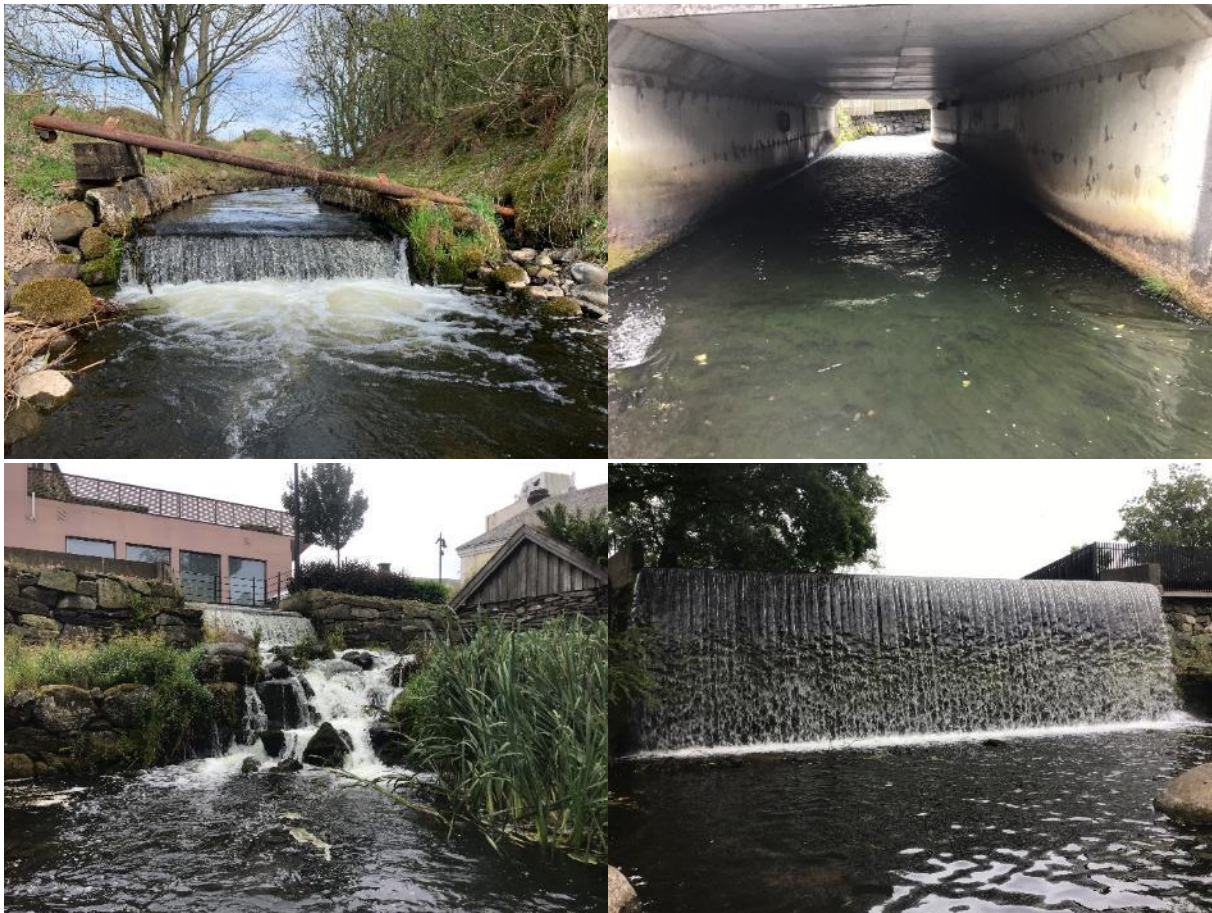
Figur 48. ØV: Vandringshinder 1, i sone 5. ØH: Vandringshinder 3, i sone 19. Bred kulvertbunn med lav vannsøyle og sterk strøm. NV: Vandringsstengsel 5, sone 19. NH: Vandringsstengsel 4 (Møllefossen), sone 19.

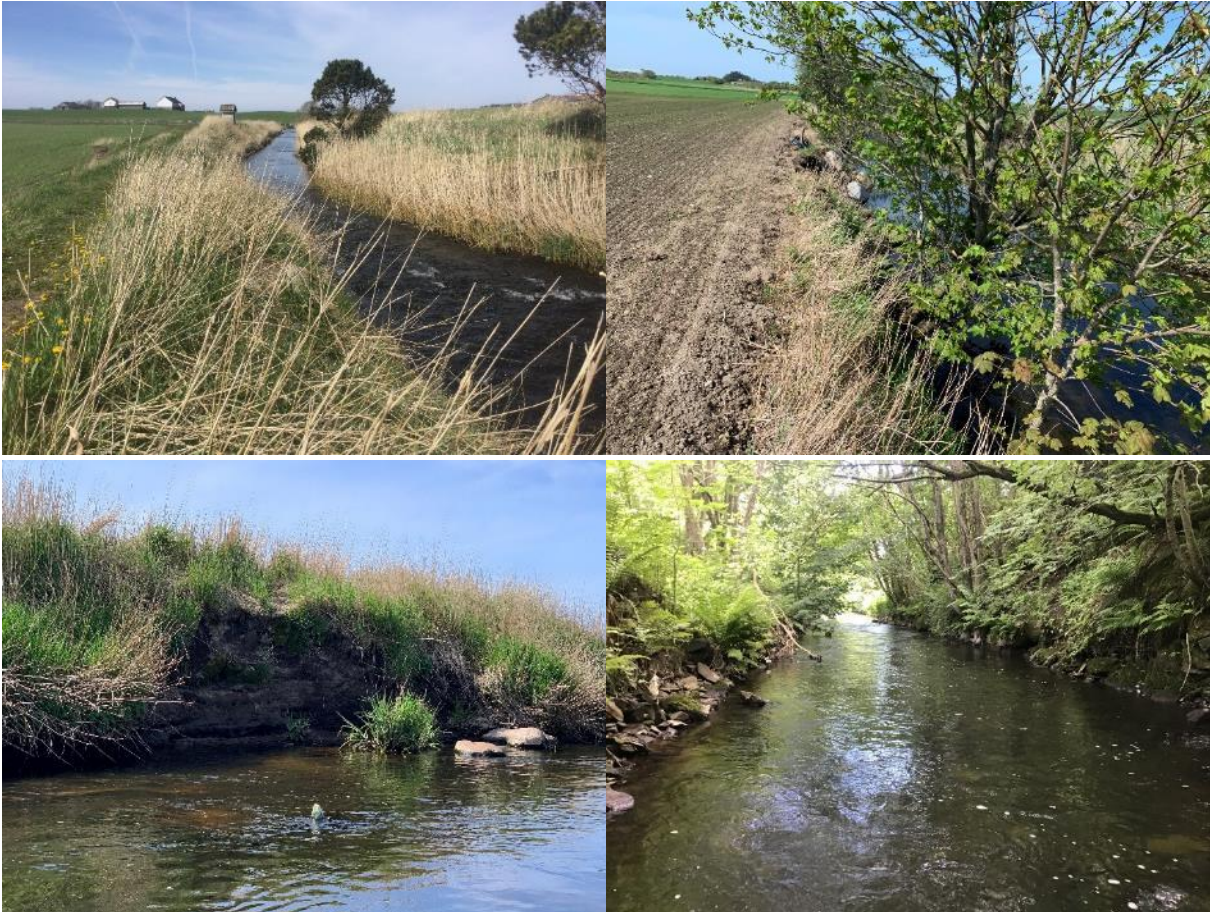
Figur 49. ØV: Smal og mangelfull kantvegetasjon i sone 4 og 5. ØH: Fra sone 6 – dyrket mark helt ut til elvekanten, med bratte kanter. NV: Omfattende erosjon i sone 8, som følge av bratte kanter og manglende funksjonell kantvegetasjon. NH: Lokalt er kantskogen svært god, som her i sone 10.

Tiltak	Pri	Kort beskrivelse	Anslag mengder etc.
Tiltak 1	2	Stort restaureringstiltak i sone 4. Sone med mye gytegrus, men sterkt mangelfull kantvegetasjon og sterkt preg av kanalisering og liten variasjon i løp og strømforhold. Økning av bredden stedvis, bruk av halvbuner for økt variasjon i strømhastighet, slaking av kanter, ru erosjonssetting, større innslag av blokk og stor stein i løpet og etablering av funksjonell kantvegetasjon er aktuelle tiltak. Tiltak i større eller mindre deler av sonen avhengig av muligheter. Sonen har i dag visse kvaliteter ved at det er mye gytegrus, og av de større tiltakene er dette derfor gitt prioritert 2. Se bilder i figur 41, 45 og 49.	450 m Tiltaket må detaljprosjekteres
Tiltak 2	2	Stort restaureringstiltak i sone 6. Sonen har ikke gytegrus, og ligger i en del av elva med lite gytegrus. Kantvegetasjonen er sparsom særlig på sørsiden, men det finnes likevel en god del store trær som er viktige. Tiltak der deler av elva før økt bredde, større variasjon i meandering og økt variasjon ved etablering av naturtro brekk og utplassering av blokker og halvbuner er aktuelt. Det er sterkt ønskelig å legge ut gytegrus, men dette krever tiltak som gir større variasjon i strømforhold. Stedvis slaking av kanter og gjenbruk av steinblokker i murkanter er ønskelig. Ru erosjonssikring bør inngå, og forbedring av kantvegetasjonen. Særlig på sørsiden er det viktig å forbedre kantvegetasjonen. Det finnes noe skjul i dag, og delvis gode kanttrær. Området er trolig et viktig oppvekstområde for eldre ungfisk, og tiltaket er derfor satt til prioritert 2. Se bilde i figur 49.	350 m Tiltaket må detaljprosjekteres

Tiltak 3	1	Stort restaureringstiltak i sone 8. Lang sone der det i øvre del er en del gytegrus, mens habitatforholdene for øvrig er svært dårlige. Sterk grad av tilslamming av sand og finstoff, mye lokal erosjon i kantsoner, svært mangelfull kantvegetasjon og smale til helt manglende kantsoner. Kantsonene er uten erosjonssikring, og dette bidrar til mye erosjon. Dette er trolig av stor betydning for elva videre nedstrøms. Gytegrus i øvre del er sterkt påvirket av tilslamming, og i nedre del er grusen fullstendig dekket av særlig sand. Løpet er også sterkt utrettet og kanalpreget. Økt bredde stedvis, slaking av kanter, ru erosjonssikring, etablering av funksjonell kantvegetasjon, utgraving av finstoff, etablering av gunstig bunns substrat, utplassering av blokker og økt meandering er aktuelt. Forbedringspotensialet er stort på alle faktorer i denne sonen. Se bilde i figur 49.	570 m Tiltaket må detaljprosjekteres.

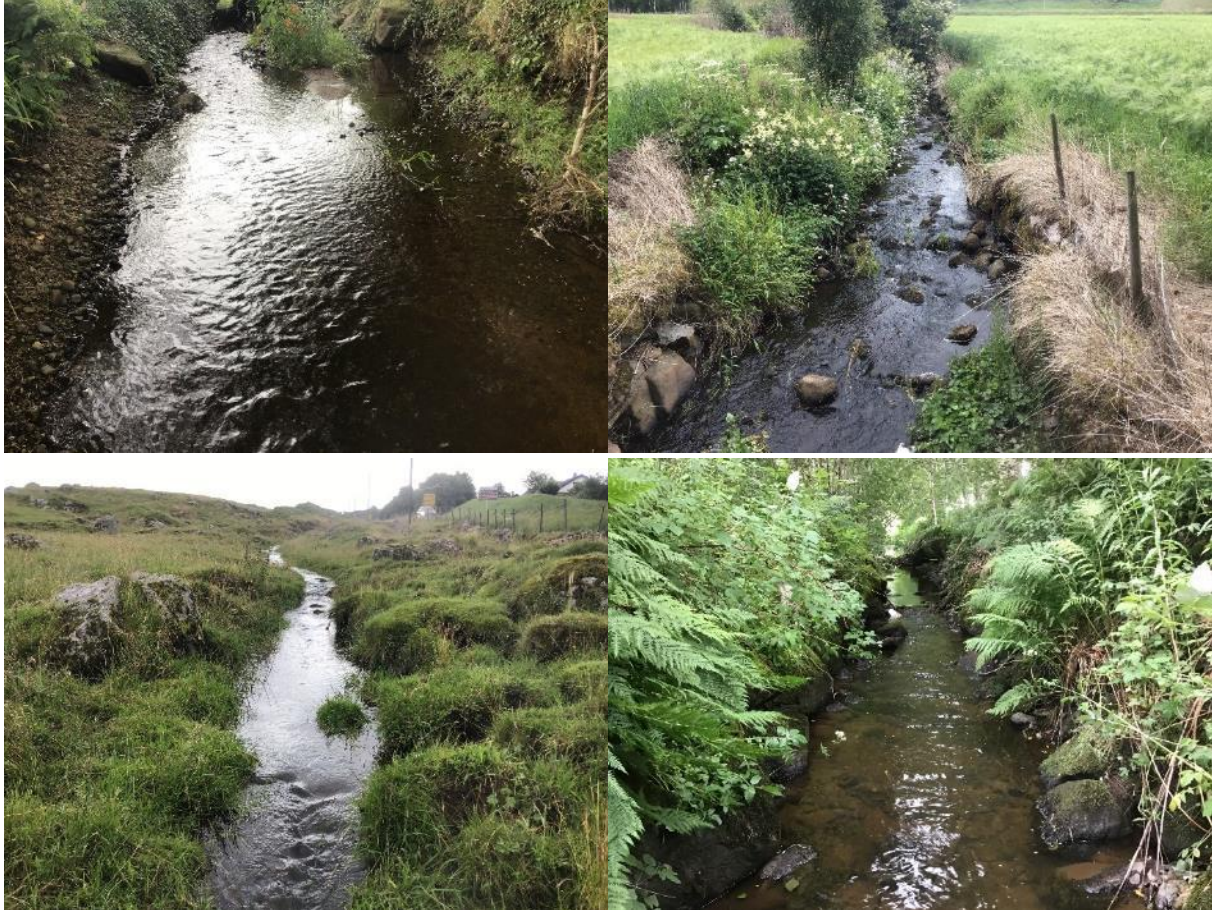
Figur 58. ØV: Glattstrøm i sone 2, med den største forekomsten av gytegrus. ØH: Sone 3 som er lett stryk, med erosjonssikrede kanter i nedre del NV: Lett stryk i sone 6, i beitemark. NH: Sone 7 som er glattstrøm. Sona har lokalt bedre kvaliteter, særlig i form av kantvegetasjon. Påvirkningene er likevel store.

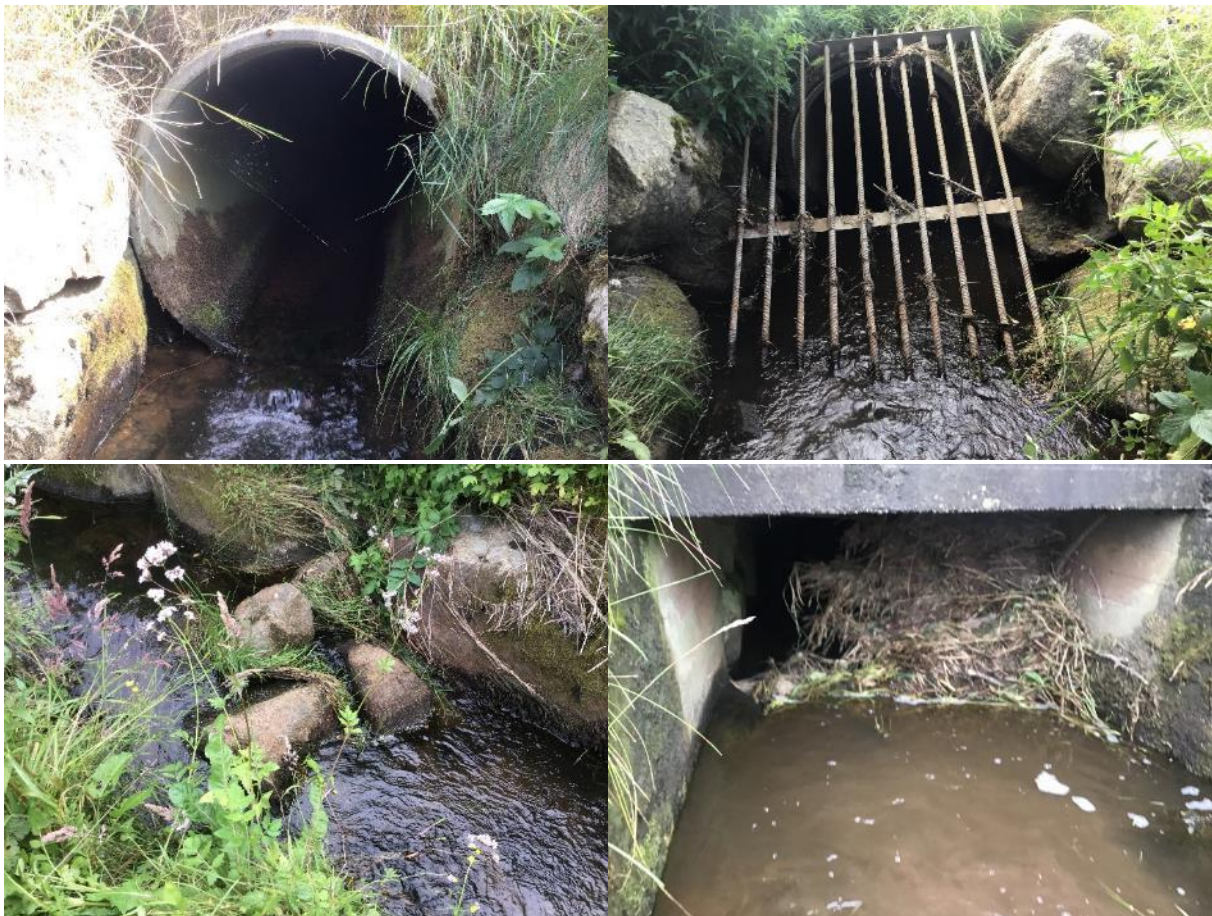
Figur 63. ØV: Vandringshinder 1, rør med lav vannsøyle ved lav vannføring. ØH: Vandringshinder 2, rist med 10,5 cm spalteåpninger. Denne er tilnærmet vandringsstengsel for større gytefisk. NV: Vandringshinder 3, utraste blokker som danner hinder ved liten vannføring. NH: Vandringshinder 4. Øvre del av bred kulvert hvor ansamling av materiale periodevis kan utgjøre vandringshinder.

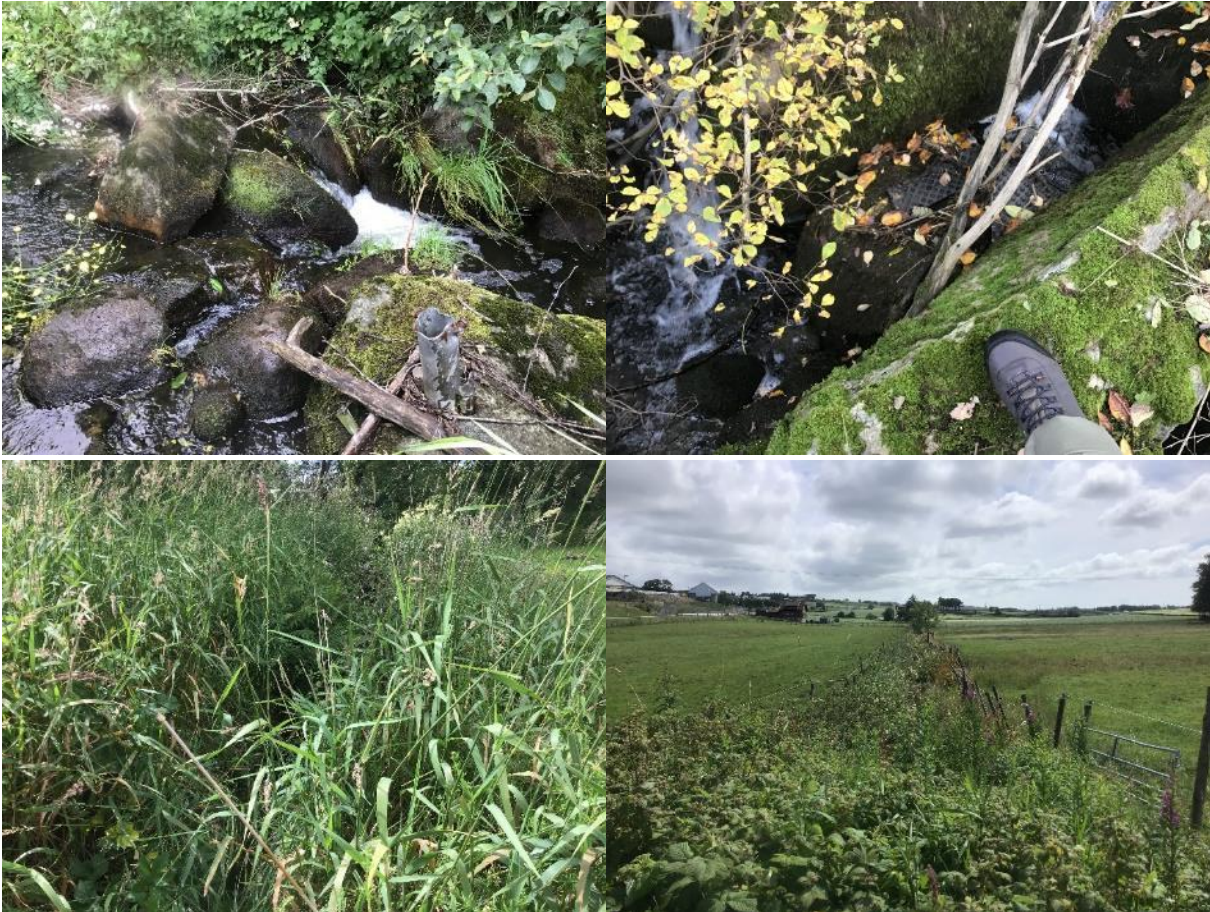
Figur 64. ØV: Vandringshinder 5, sprang på ca. 40 cm ved lav vannføring. ØH: Vandringsstengsel 6, 130 cm høyt naturlig fall. Nederst: Kantvegetasjonen består mange steder kun av smale soner med grasdominert vegetasjon, inkludert mange arter som får fortrinn av gjødselpåvirkning. Til venstre sone 5, til høyre sone 10.

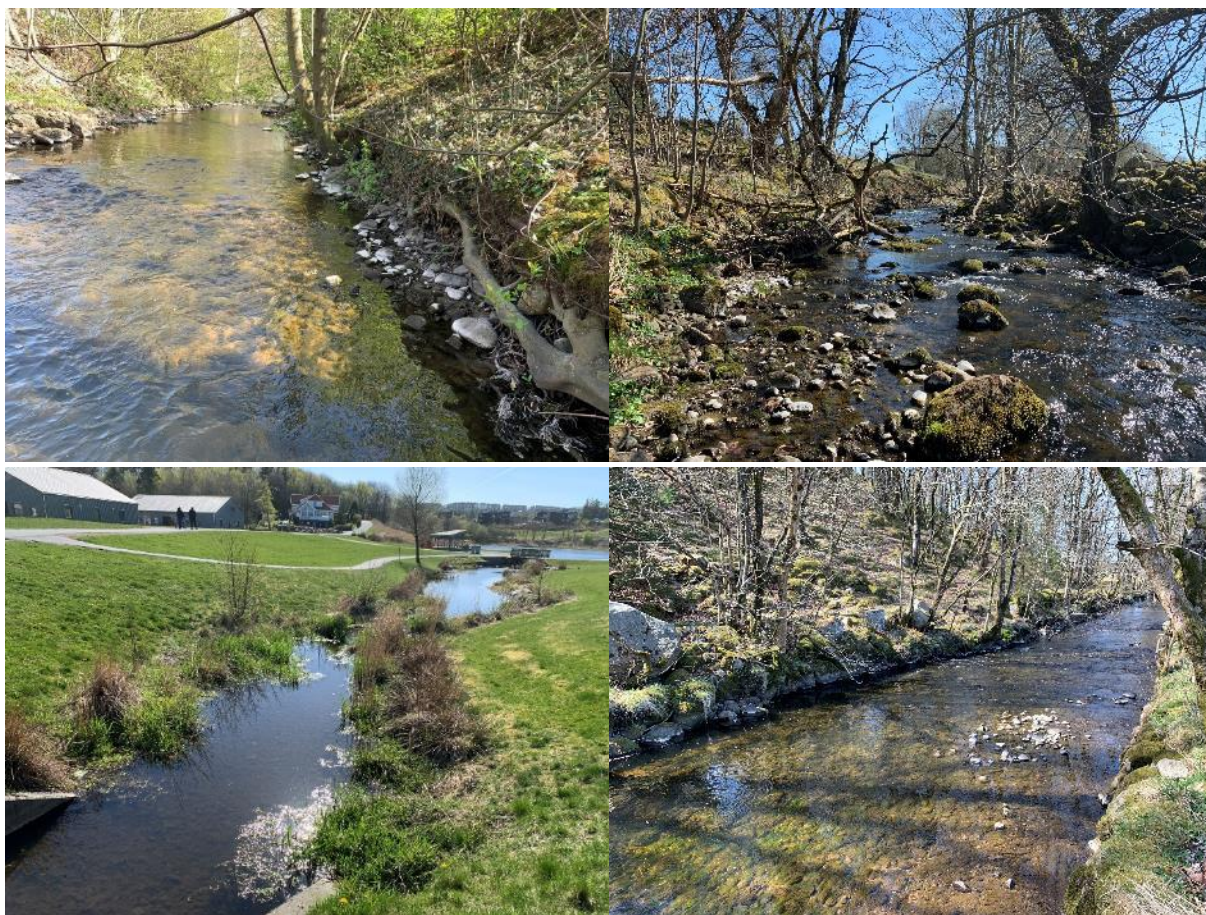
Figur 73. ØH: Lokalt bedre kvaliteter i glattstrøm, nedre del av Frøylandsbekken. ØV: Lokalt gunstig bunnssubstrat i stryk, sone 9. NV: Fra Stemmen, hvor kunstig bekkeløp er etablert. NH: Gamle erosjonssikringer kan være vanskelige å få øye på.

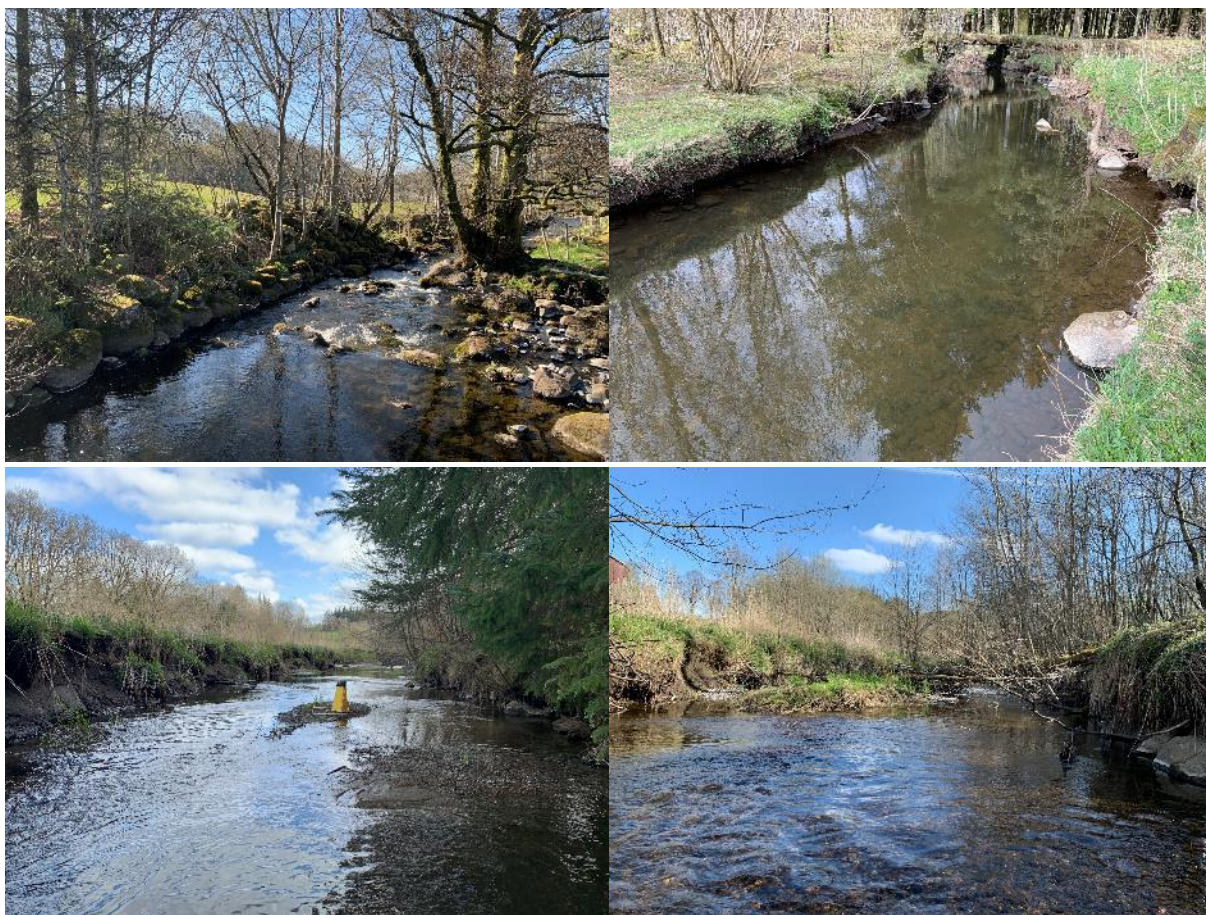
Figur 75. ØV: sone 21. ØH: Kulp i sone 23. NV: Mye gytegrus i sone 25, men også mye sand. Både sone 25 og 28 (NH) er viktige gyteområder, med mye lokal erosjon i kanter. Sone 25 mangler helt skjul i bunnsubstrat, mens sone 28 har middels skjultilgang.

naturpreget løp. Hele kanten med redusert kantvegetasjon utgjør over 450 meter, men høyest prioriterte del er tatt ut. Det bør brukes en blanding av stedegne trær og busker, og det er viktig at bredden på kantsona økes. Dersom tiltaket ikke mulig bør det sees på andre løsninger for å redusere gjødseltilsaget.	
Tiltak 33	1	Forbedre kantvegetasjonen på nordsida av sone 24-28. Viktige soner med mye gytegrus, bekkeniøye også observert. Kantskog på sørsiden svært god, mens nordsiden har svært smal sone og mangelfull vegetasjonssone. Dyrket mark tett opp mot løpet. Det bør samtidig sees på erosjon i kanter, og enkelte steder bør kanter slakes noe, og punktvis naturpreget erosjonssikring etableres. En utvidelse til 2-3 meter bred vegetasjonssone med busker og trær vil være en vesentlig forbedring, selv om bredere sone ideelt er ønskelig. Arter som svartor, ørevier og selje bør brukes. Dersom bare deler kan utbedres bør partier med gytegrus prioriteres. Utlegging av noe habitatstein rundt gytegrusområdene er også aktuelt. Se bilde figur 75.	350 m

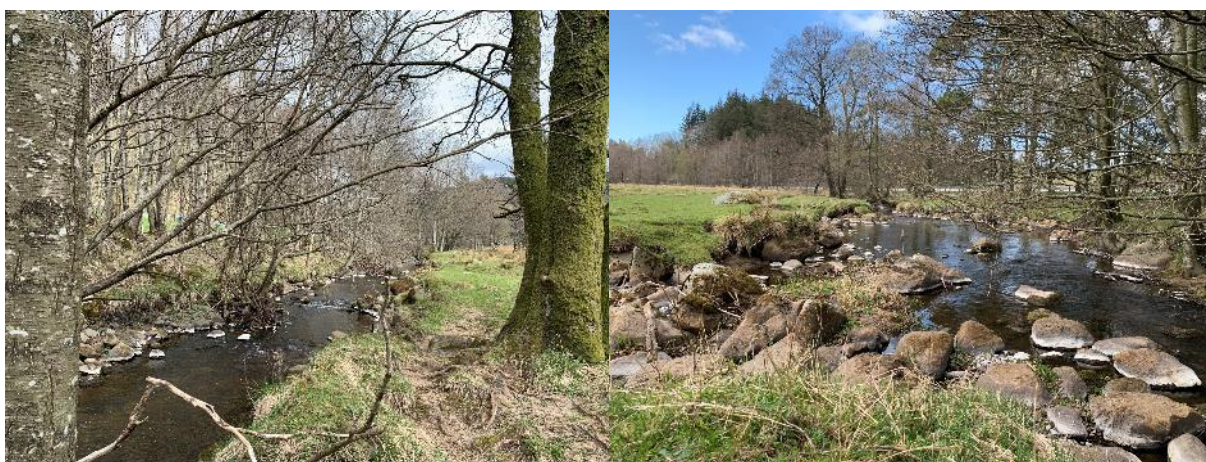
Figur 76. V: Sone 30 H: Sone 37. Sonene er fra midtre del av bekken, som har gode kvaliteter på bunnsubstrat og løpsutforming og stedvis store trær og god kantvegetasjon. Gjennomgående er det litt smale og mangelfulle soner med kantvegetasjon. Dyrket mark/beitemark som helt ut til kanten på høyre bilde gir en del erosjon.

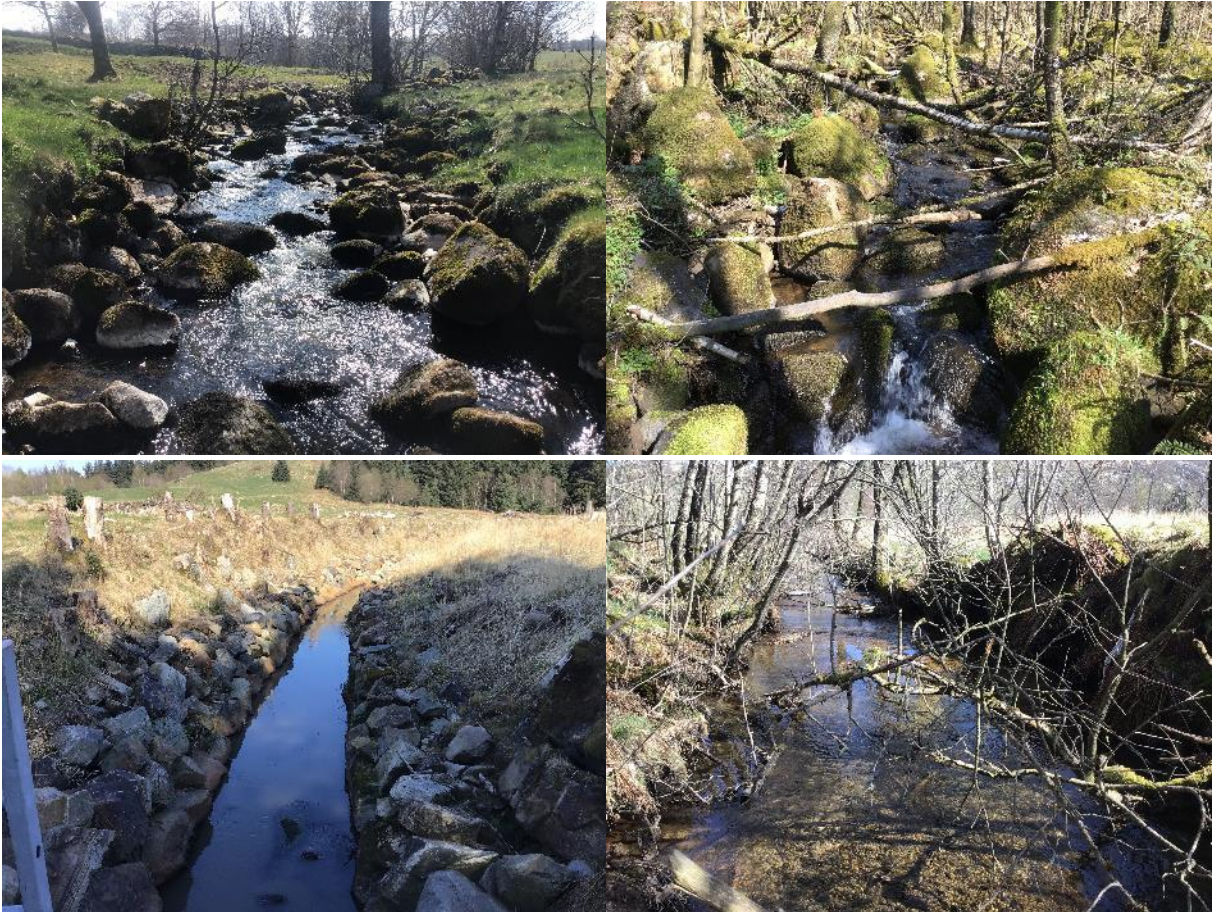
Figur 77. Bilder fra øvre, søndre løp. ØV: Stryk i sone 56. ØH: Et unntaksvis intakt bekkemiljø i form av stryk i sone 60. NV: Fra sone 62 og oppover er bekken i stor grad preget av ulike inngrep og tilslamming, med enkelte unntak. Fra sone 63, glattstrøm med kanalisert løp, erosjonssikrede kanter og manglende kantvegetasjon. I området på bildet gikk bekkeløpet på annet sted enn det inntegnede løpet på kart, så her er løpet trolig flyttet for ikke lenge siden. NH: Et unntak for øvre del av bekken. Lokalt bedre bekkemiljø med gytegrus i sone 77.

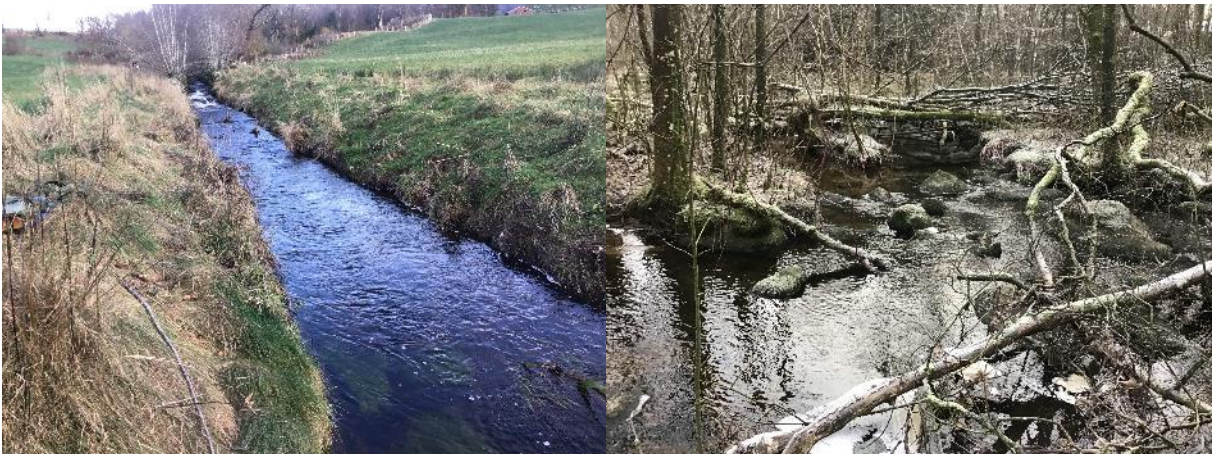
Figur 78. Bilder fra nordre løp. V: Sone 47 (grunnområde) og sone 48 (glattstrøm). Bak skimtes stryk i sone 49. I dette området er det gjennomført restaureringstiltak for noen år siden, med slaking av kanter og utlegging av bunnssubstrat. Kantvegetasjonen er imidlertid svært mangelfull i området. H: Sone 49 er variert strykområde med gode habitatkvaliteter, men med litt lite gytegrus. Denne sona er det viktigste kjente leveområdet for elvemusling i bekken, og det lyktes å registrere 22 levende individer her i desember 2022.

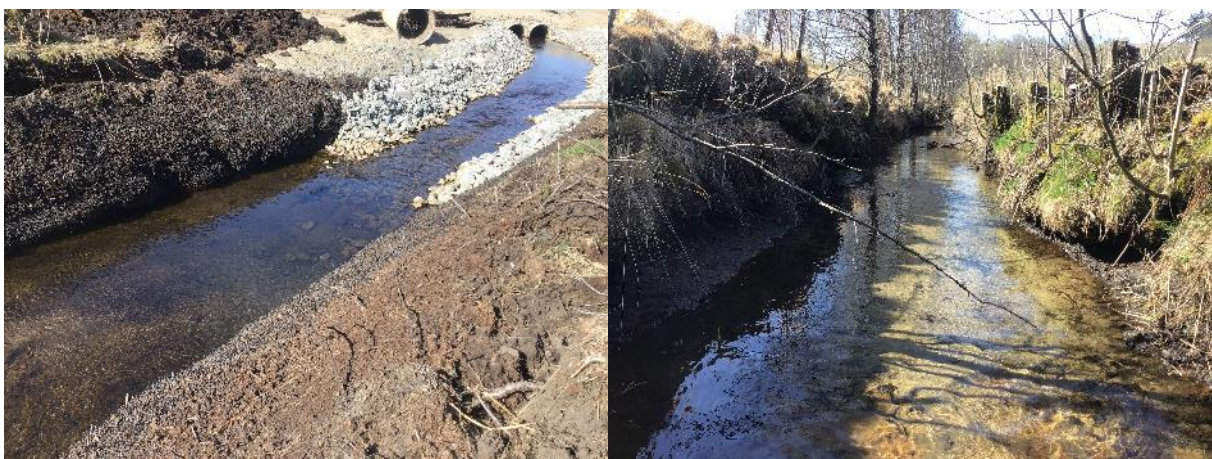
Figur 84. V: Nedre del av sone 75 der løpet er lagt om, kanskje av midlertidig karakter. Nytt løp er skåret ned i myrortov og mudderpreget bunn har trolig torv i bunn. H: Fra sone 76 der mudder og sand dominerer bunnssubstratet.

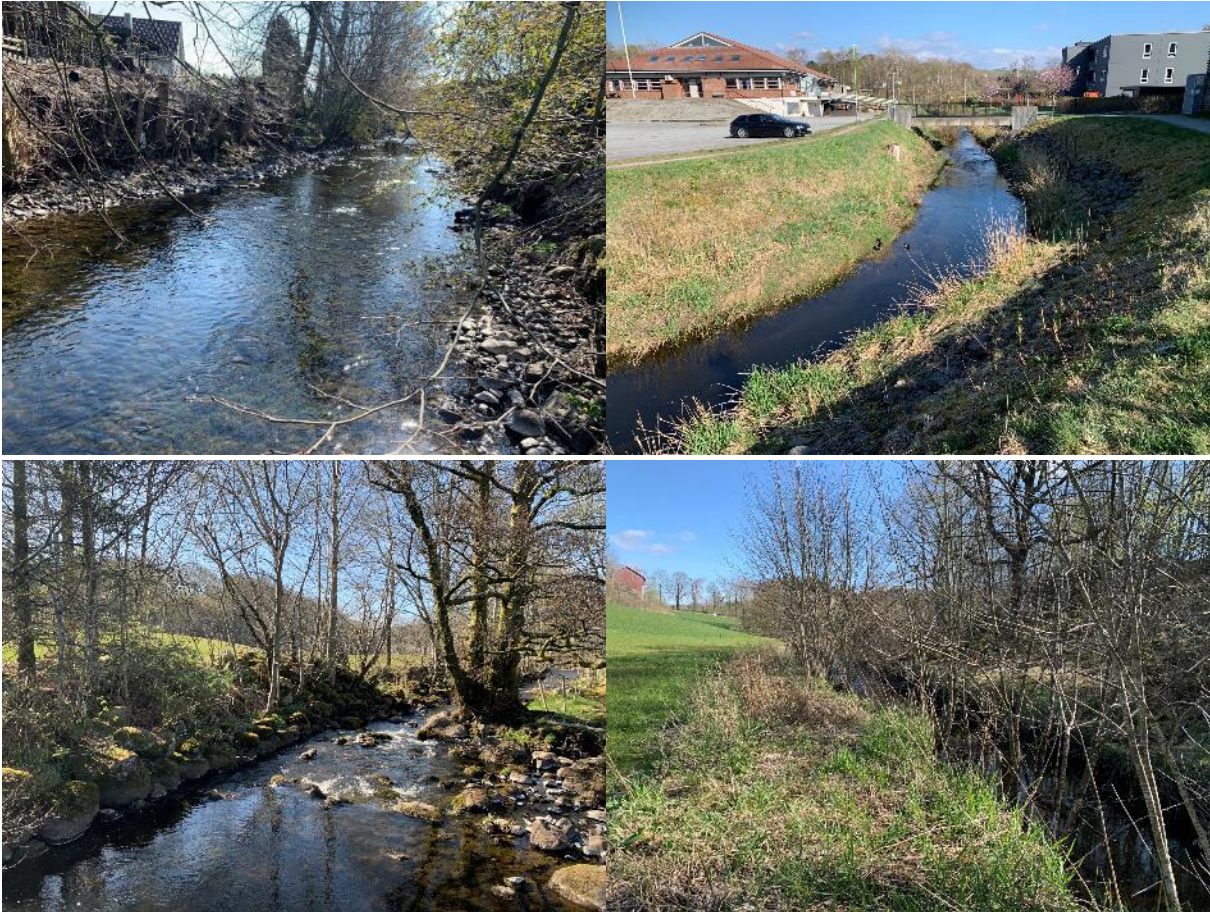
Figur 91. ØV: Grunneieres ønske om utsikt går av og til ut over kantskogen. Fra nedre del av elva. ØV: Fra nedre del av elva – svært mangelfull kantvegetasjon helt uten busker og trær. Manglende skygge fører blant annet til økt begroing på bunnen. NV: Fra midtre del av elva. Stedvis finnes enkelte gamle trær, som er av stor verdi for elvemiljøet. Mange steder består kantvegetasjonen av 1 trekke, som på venstre side av løpet. NH: Smal kantsone med en rekke små trær i bekkanten, mens motsatt side har bredere og bedre kantvegetasjon der større trær inngår. En rekke eksempler på situasjonen for kantvegetasjon i bekken viser i figurer 73 – 84.

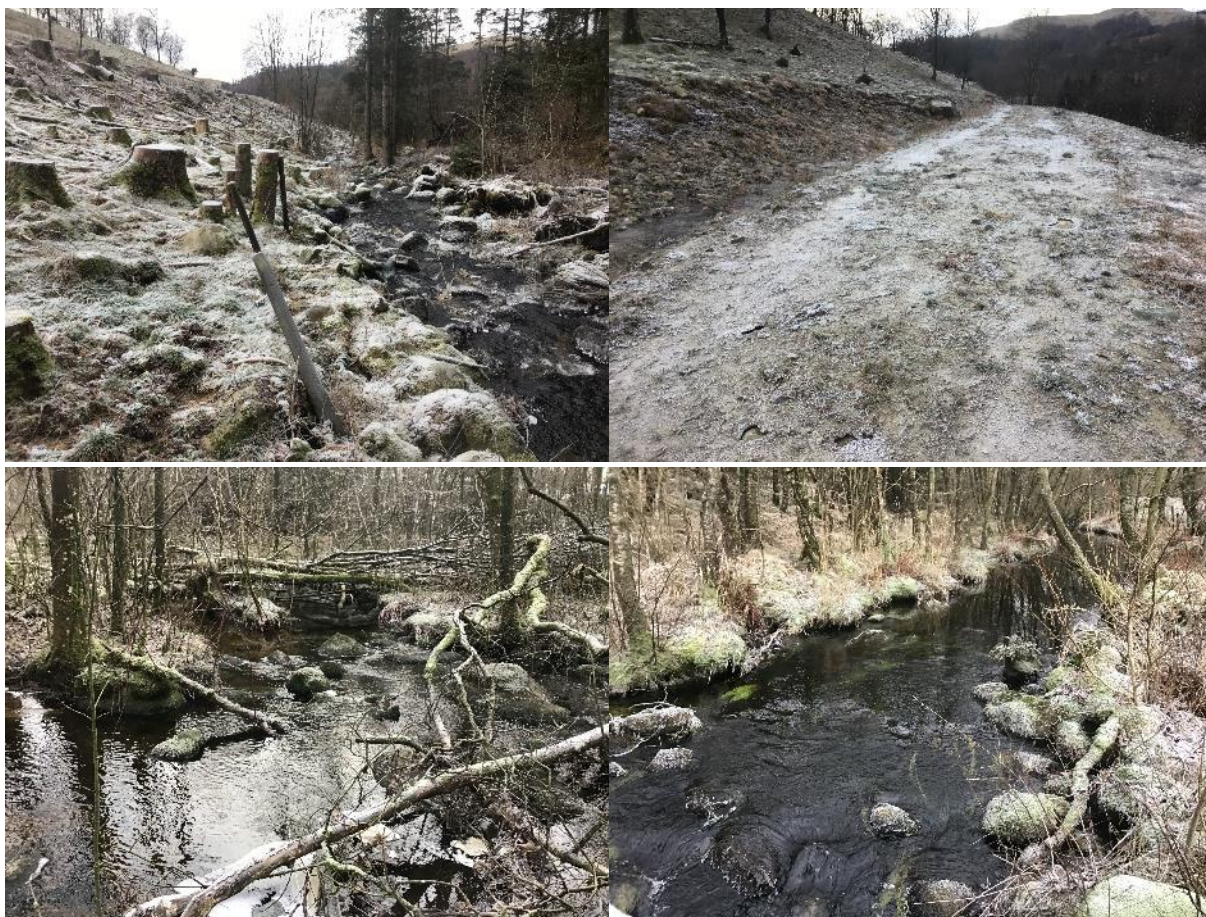
Figur 99. Øverst: Tiltak 38 reetablering av kantskog ved sone 49 og 50 er gitt prioritet 1. Det samme gjelder erosjonssikring av terreng i samme området (bildet høyre). NV: I naturlig løp i sone 49 er det mange steder gytegrusen kan suppleres – tiltak 10. NH: Tiltak 12, utlegging av gytegrus på brekk mellom sone 51 og 52.

tørrlegging. Utlekking eller justering av habitatsteiner vil være en fordel her.	
Tiltak 8	2	Supplering av gytegrus i sone 42. Området oppstrøms i nordre løp har høy belastning med sand, men området ved samløpet ser ut til å være renere. Justeringer av stein og små blokker er viktig for å få grusen til å ligge, fordel med litt grov ørretgrus.	10 m ²
Tiltak 9	2	Supplering av gytegrus i sone 45. Område som er belastet med mye sand, men lokalt var det noe utildekket og bar grus. Området bør harves, og ny og litt grovere grus legges ut. Det bør tilføres noen små blokker og habitatstein rundt grusen, slik at vannhastigheten økes litt lokalt. Dette vil gi bedre selvrensing.	4 m ²
Tiltak 10	1	Supplere gytegrus i sone 49. Gytegrus finnes i små felt spredt i sona. Disse bør suppleres med opp til 1 m ² gytegrus på hvert sted, gjerne i litt variabel størrelse. Tiltaket gjelder i tilknytning til alle viste punkter med gytegrus og nærområder. Små justeringer av stein og blokker for å lage plass til grusen vil være nødvendig. Det må tas hensyn til elvemusling som har sin hovedforekomst i denne sona. Arbeidet må også utføres manuelt for å ta hensyn til kantvegetasjonen og elvemusling. Se bilde i figur 99.	5-10 m ²
