Mulighetsstudie:

Flaskehalsanalyse og miljøtiltak for Orrevassdraget

Ecofact rapport 939

Rune Søyland 2023

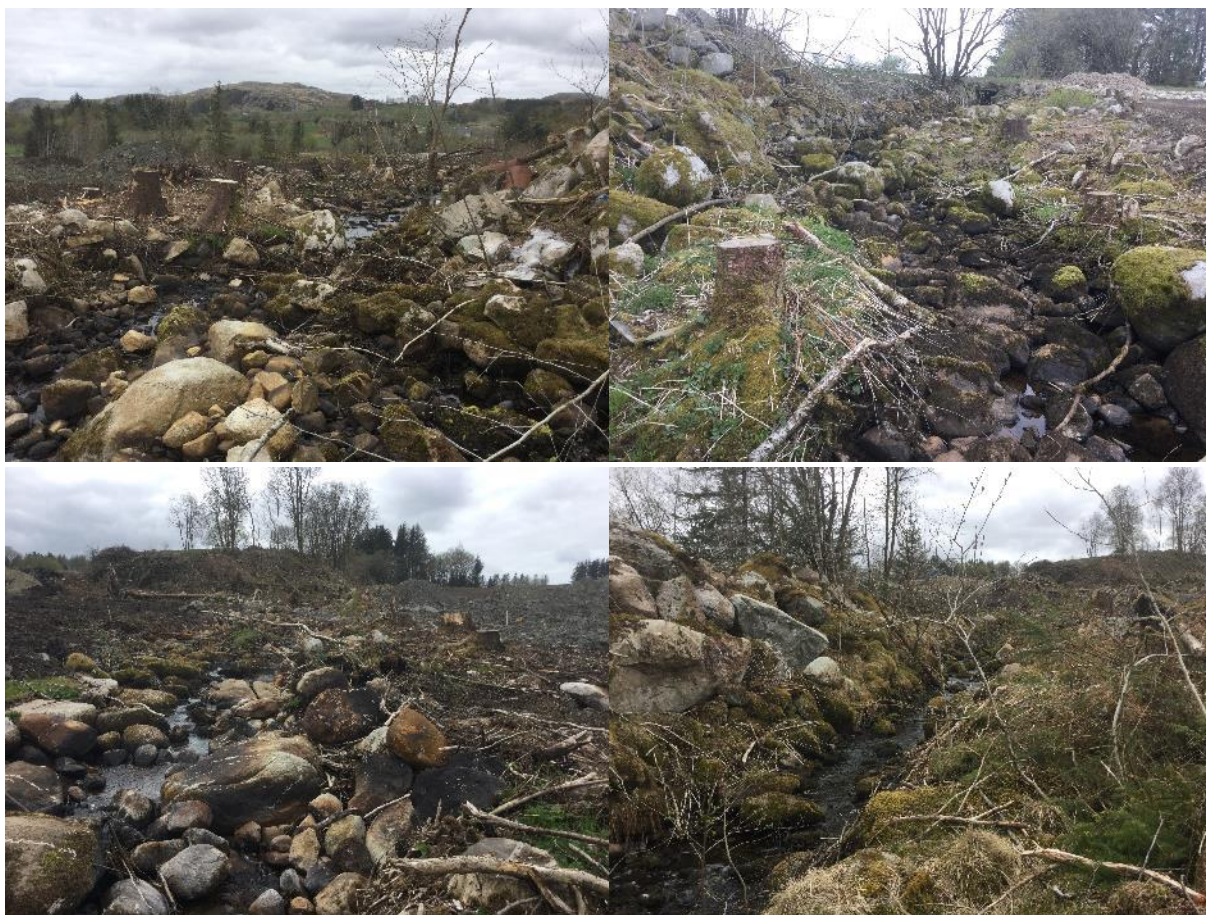
Figur 103. Bilder fra nedre stryksone. Hogst, masseflytting og utfylling preger nedre del av bekken sterkt. I bildet øverst til høyre ser man også hvordan det grove bunnssubstratet gjør at bekken nærmest forsvinner ved lav vannføring – noe som påvirker fiskens vandringsmulighet.

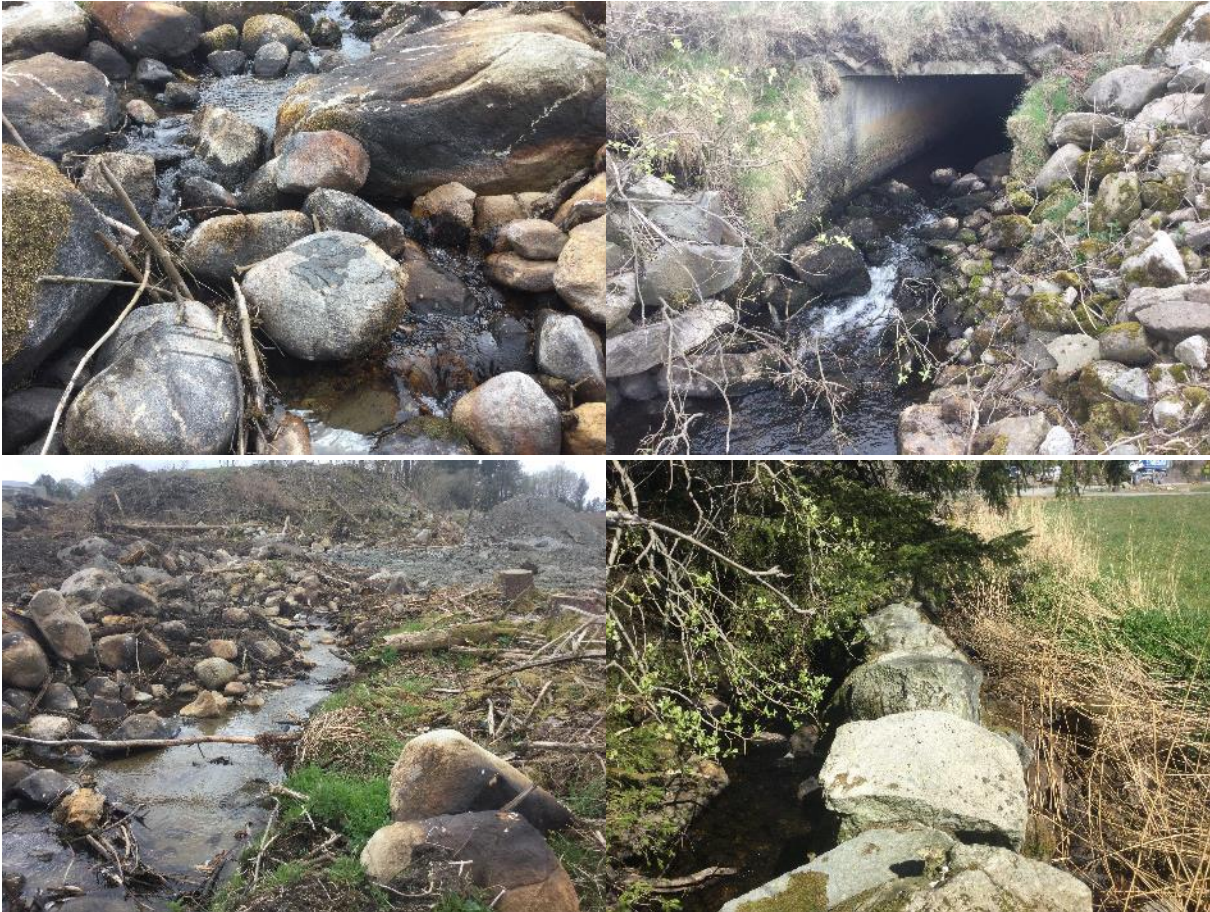
Figur 109. ØV: Vandringshinder 1 ØH: Vandringshinder 3.NV: Manglende kantvegetasjon i nedre del av bekken NH: Oppstrøms Fjermestadvegen er det jordbruksjord nesten helt bort til steinsatte bekkkanter, mens plantefelt av gran dominerer der det er skog ellers.
