Tiltaksplan for biologisk mangfold ved rehabilitering av Åmotdammen, Rælingen og Lørenskog kommune

Ecofact rapport: 1011

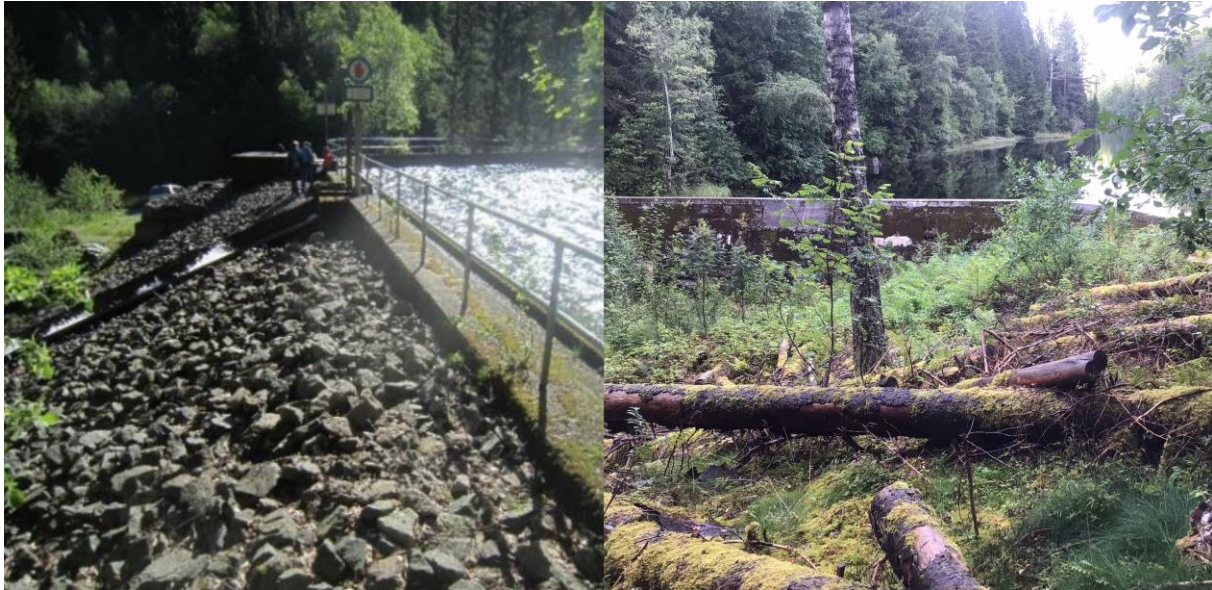
Figur 2.3. Dammer ved Åmotdammen. Venstre: Hoveddam. Høyre: Sperredam vest

Hoveddammen ble bygget som en tett murdam i 1908, og har blitt oppgradert i flere omganger siden da. I 1938 ble den bygget om til en betongdam med et ca. 1,95 m bredt flomløp, som i 1969 ble forsterket med en oppstrøms betongplate. I 2002 ble det etablert en støttefylling på nedstrøms side av dammen. I dag har dammen flere svakheter, blant annet med skader i betong og støpeskjøter som er åpne mot vannsiden,

Sperredam Vest er opprinnelig en tett murdam som er påstøpt med betong både på vannsiden og luftsiden. Dammen var tidligere utført med flomløp, men i forbindelse med påstøpen som ble utført på 1990-tallet, ble dette støpt igjen. Dammen har en total lengde på ca. 43 m og en maksimal høyde på ca. 4,8 m. Nedstrøms side av dammen karakteriseres av omfattende gropdannelser langsmed horisontale skjøter eller kaldskjøter, samt omfattende mosevekst. Det synes å være benyttet betong av lite tilfredsstillende kvalitet.

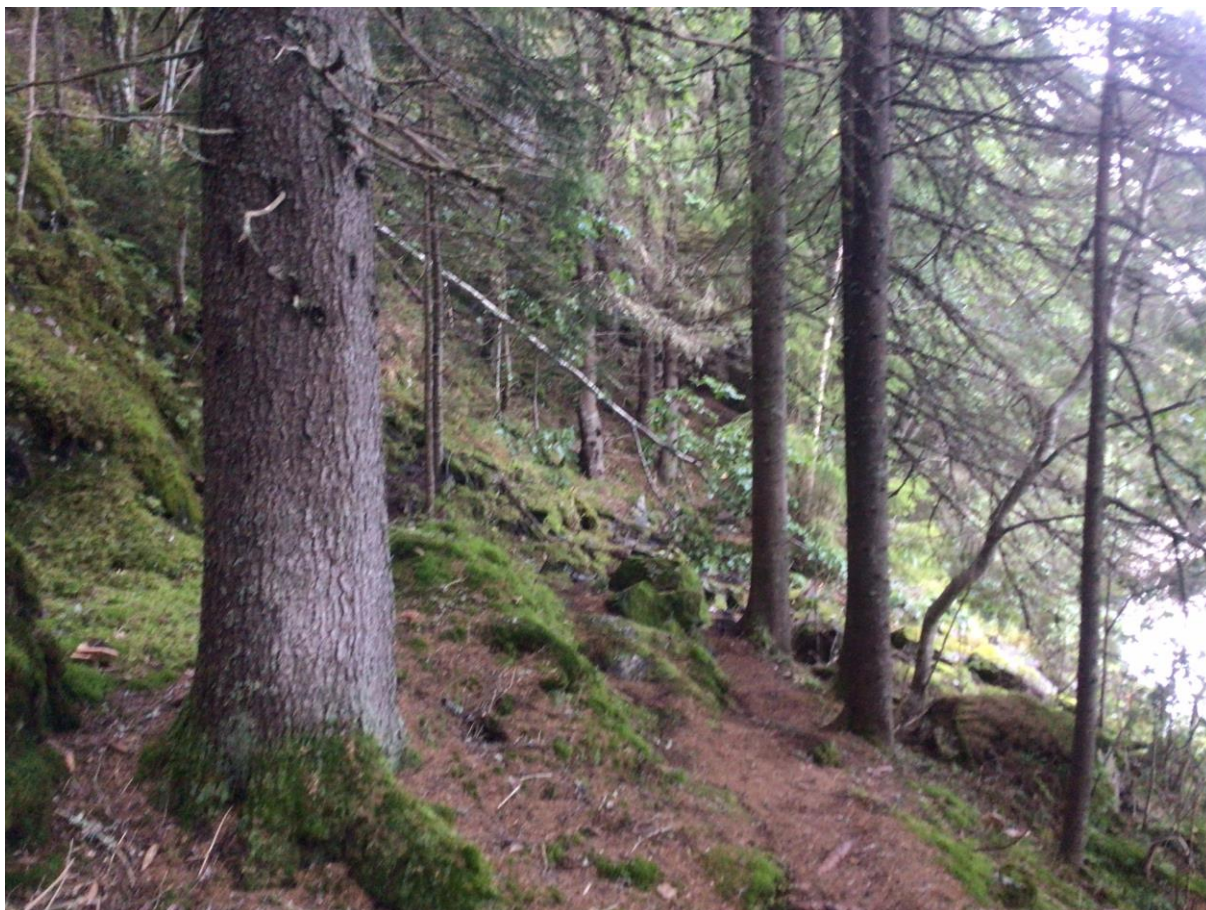
Figur 5.2. Gammel granskog registrert i planlagt riggområde vest.

Etter gjeldende kartleggingsmetodikk kvalifiserer arealet som naturtypen C12.2 Gammel granskog med gamle trær. Tresjiktet er i hogstklasse 5 (gammel normalskog), med spredte gamle, grove individer av gran, samt noe bjørk. Det er en god del dødved i arealet, stedvis liggende og stedvis stående (8-16 pr/daa.). Mye dødved er samlet i en haug rett øst for demningen, og det er også mye dødved i selve elveløpet nedstrøms demningen. Det meste av dødveden innenfor naturtypen er lite nedbrutt. Deler av lokaliteten er preget av slitasje, med sti som strekker seg gjennom det flate, lavereliggende partiet, og videre nordover langs vannet. NiN-type T4-C-2 svak lågurtskog dominerer. I nordlige halvdel er skogsmarka rikere, med T4-C-3 lågurtskog. I feltsjiktet vokser arter som trollbær, markjordbær, skogfiol, gjøksyre og gullris. Her er det også en del osp i tresjiktet, en del av den død. Av rødlistearter ble det registrert gubbeskjegg (NT) i sentrale deler. Lokalitetens tilstand vurderes til moderat, basert på betydelig slitasje i deler av arealet, mens naturmangfold settes til moderat basert på lokalitetens størrelse. Samlet sett gir dette en lokalitet med moderat kvalitet, som gir stor verdi i konsekvensutredningssammenheng.

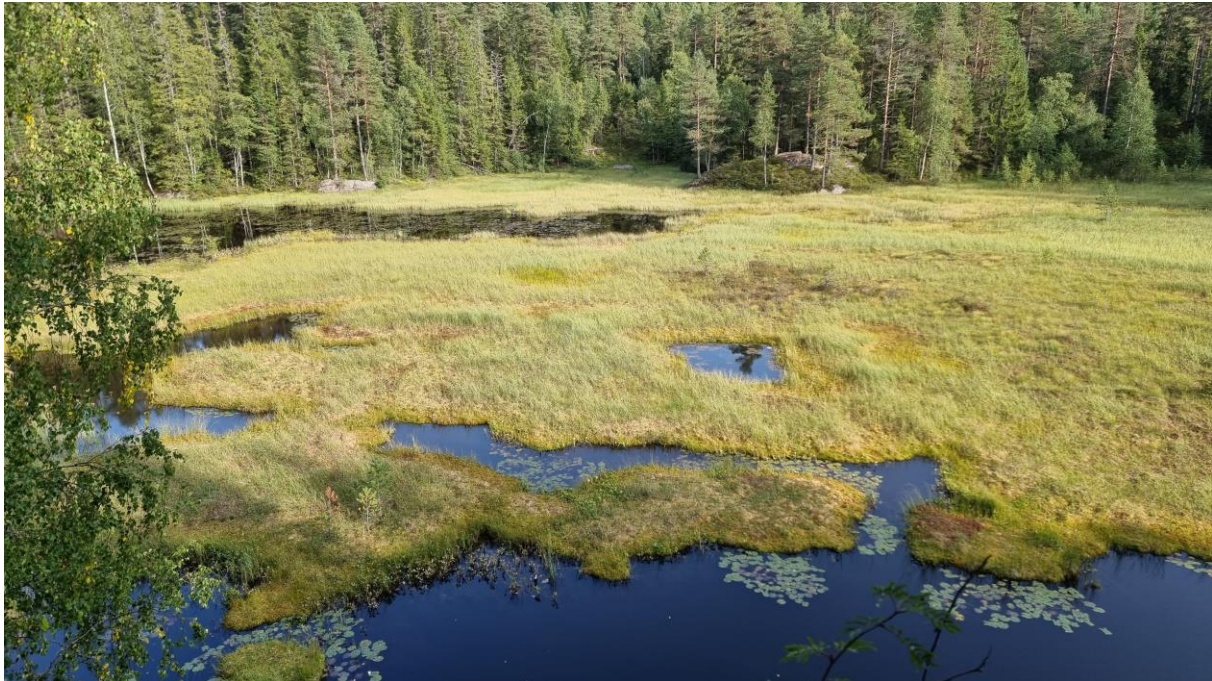
Figur 5.6. Hengemyr på Åmotdammen, i sørlige utkant.

Områdene som vil påvirkes av nedtappingen er områdene nedstrøms hoveddammen, nedstrøms sperredam vest og våtmarksområdene i Åmotdammen. Våtmarksområdene består hovedsakelig av hengemyrer, som karakteriseres av at de flyter oppå vannmassene.
