# Kartlegging og vurdering av fysiske endringer i Tverråna, Håvassdraget

## Tiltaksplan for bedre økologisk tilstand

**Ecofact rapport: 913**

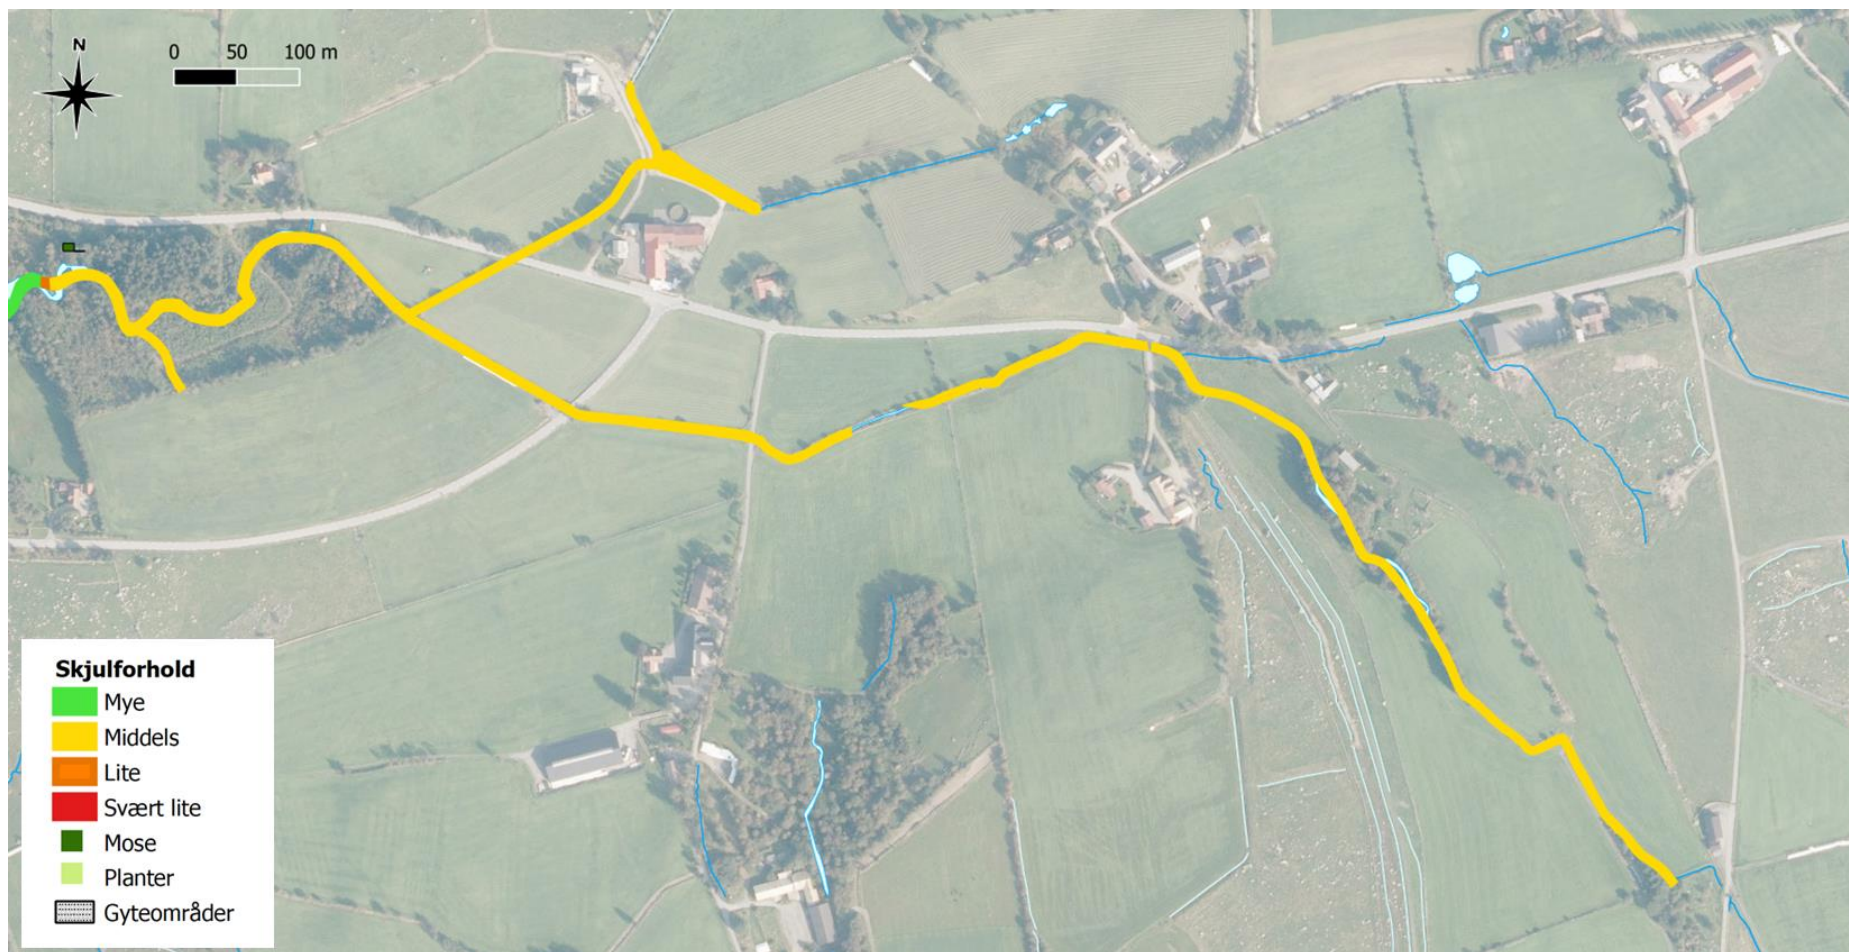
Figur 2-12. Figur 2 10. Skjulforhold i øvre, ikke-anadrom del av Tjensvollbekken kartlagt i 2016 og gjengitt etter tillatelse (Skoglund og Wiers, 2016).

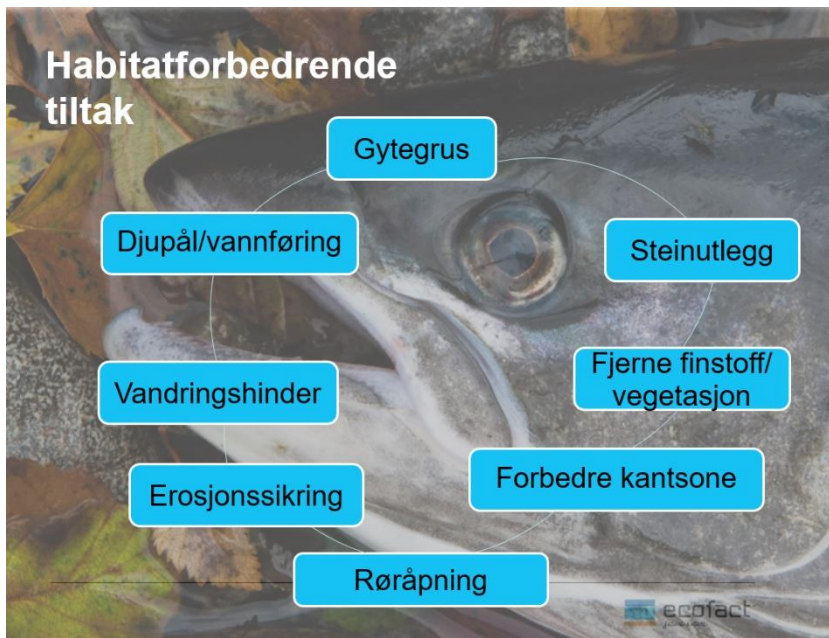
Habitatforbedrende tiltak som ble vurdert er presentert i figur 3-3.

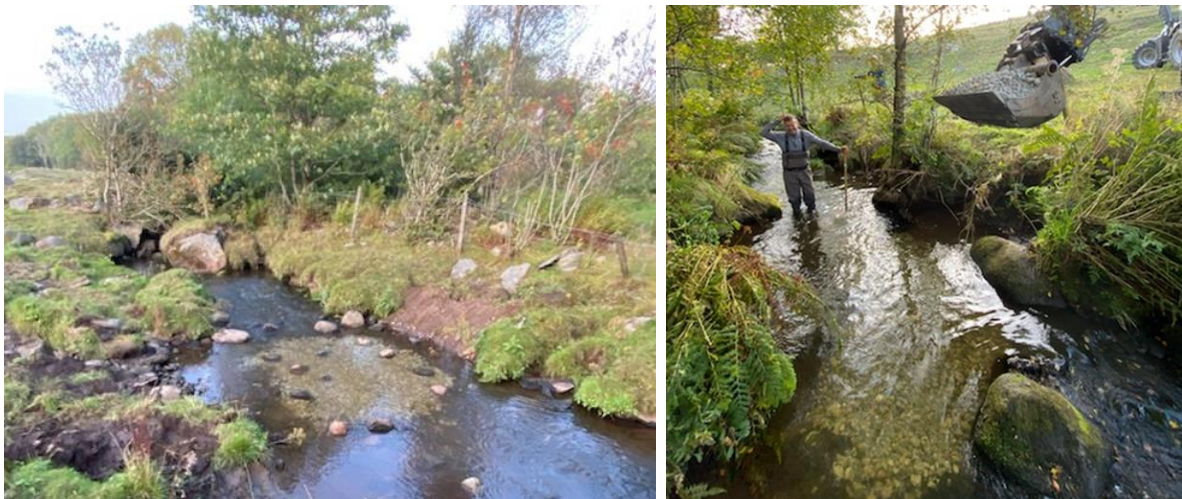
Figur 3-5. Gytegrusutlegg som dette (i Kvernbekken, Figgjovassdraget) var blant tiltakene som ble vurdert. Foto: Knut Ståle Eriksen.

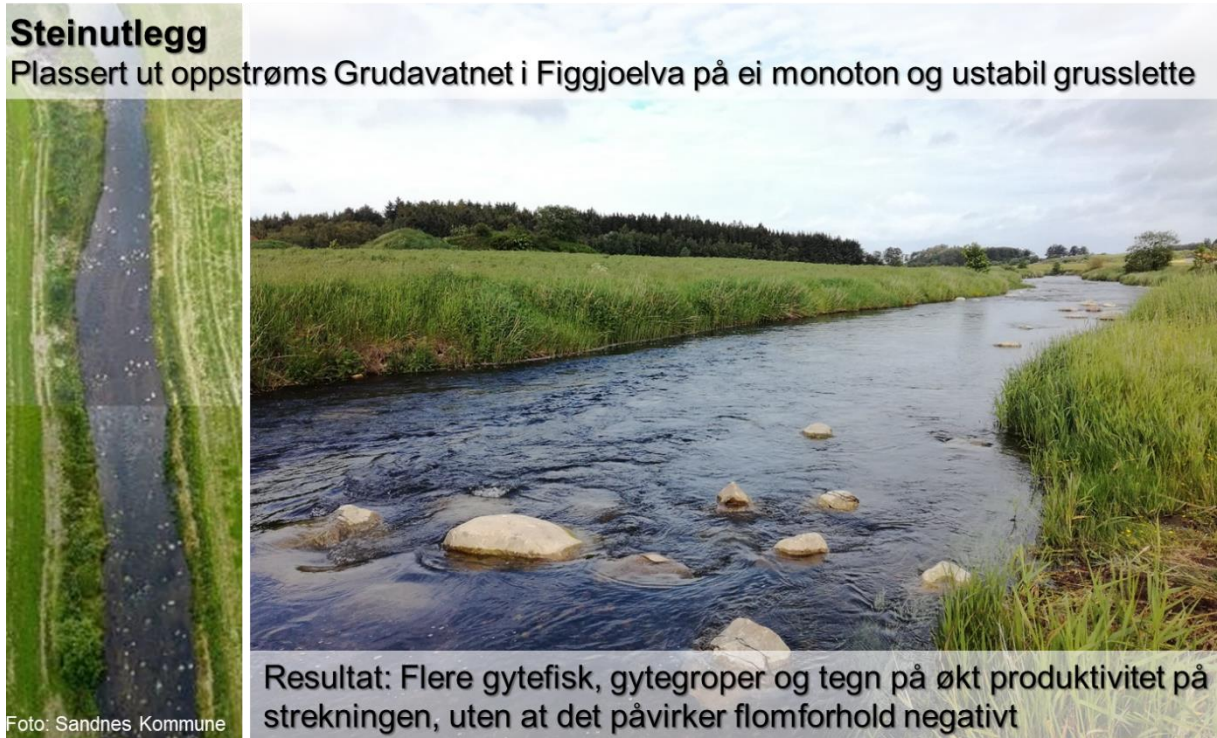
Figur 3-6. Utlegg av stein og blokk ble vurdert som tiltak for å øke variasjonen i bekke-/elvbunn og i strømforholdene. Tiltaket kan gi bedre skjulforhold, flere standplasser for vandrende fisk, og bedre forutsetninger for gyting.

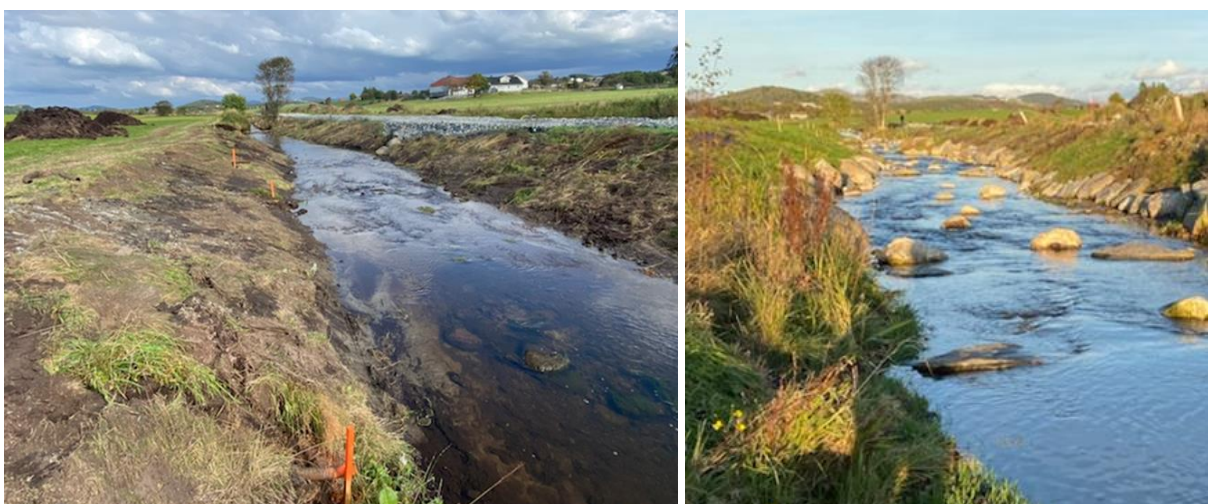
Figur 3-7. Eksempel på aktuell tiltaksutføring i form av tilbaketrukket erosjonssikring av bekkkanter. Bildene er fra Kvernbekken på Klepp (Figgjovassdraget), før og etter harving av bekkbunn og steinsetting av denne. Foto: Knut Ståle Eriksen.

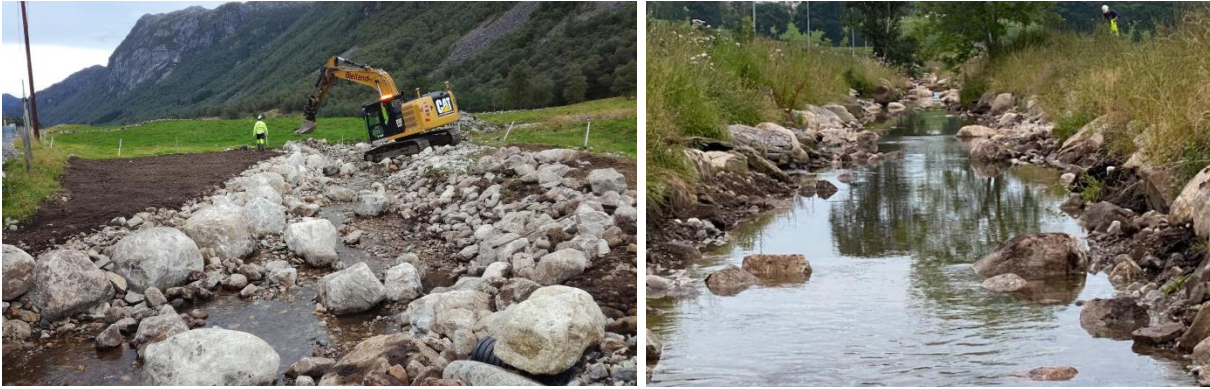
Figur 3-8. Eksempel på aktuell tiltaksutforming i form av ru steinsetting. Til venstre er strykparti i Frøylandsbekken (Dirdalsvassdraget), til høyre er et roligere parti i Kvernbecken på Klepp (Figgjovassdraget). Foto t.h.: Knut Ståle Eriksen.

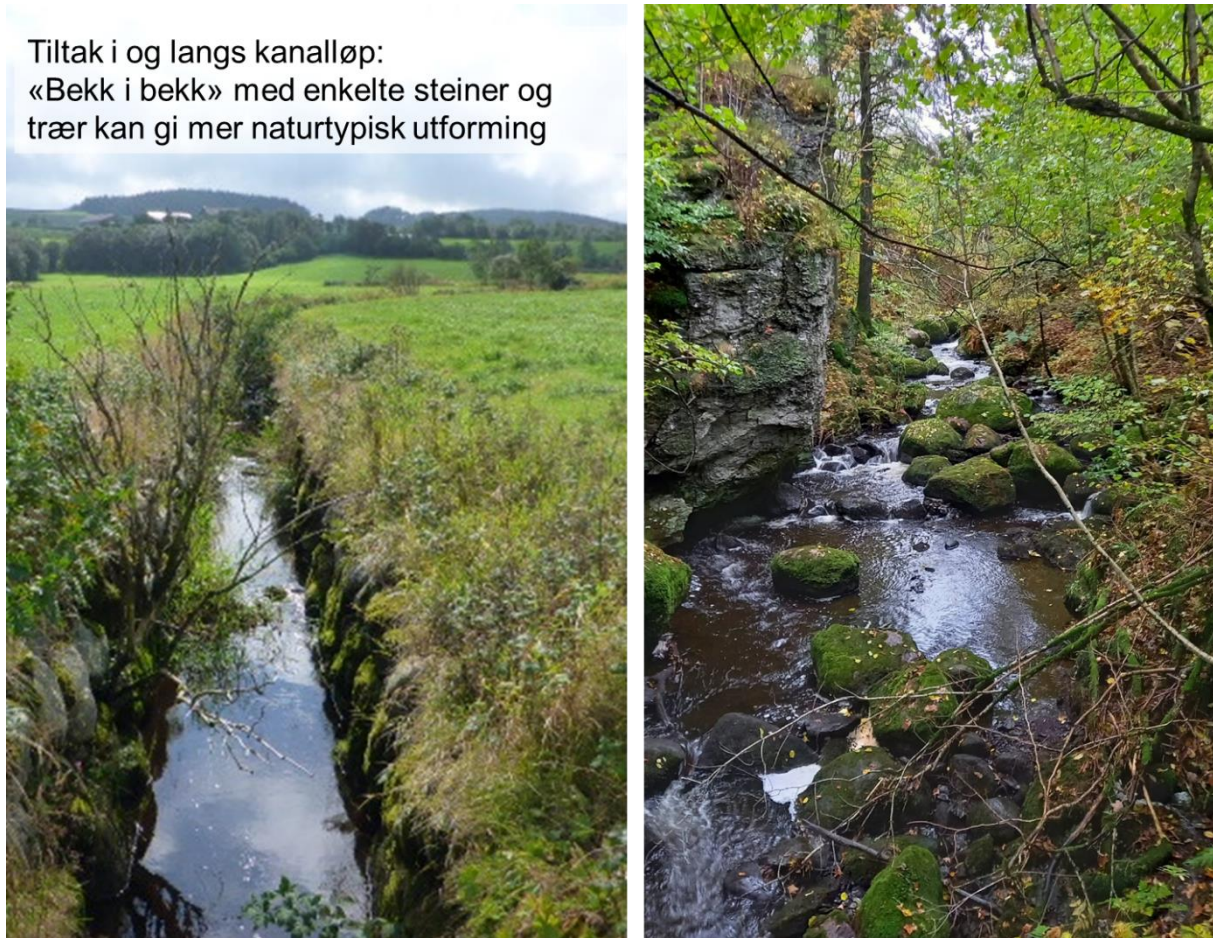
Figur 3-10. Tiltak innenfor rammene til tradisjonelle jordbrukskanaler (venstre) kan gi mer naturtypiske forhold (som til høyre) og danne attraktive gyte- og oppvekstområder for blant annet sjøørret.

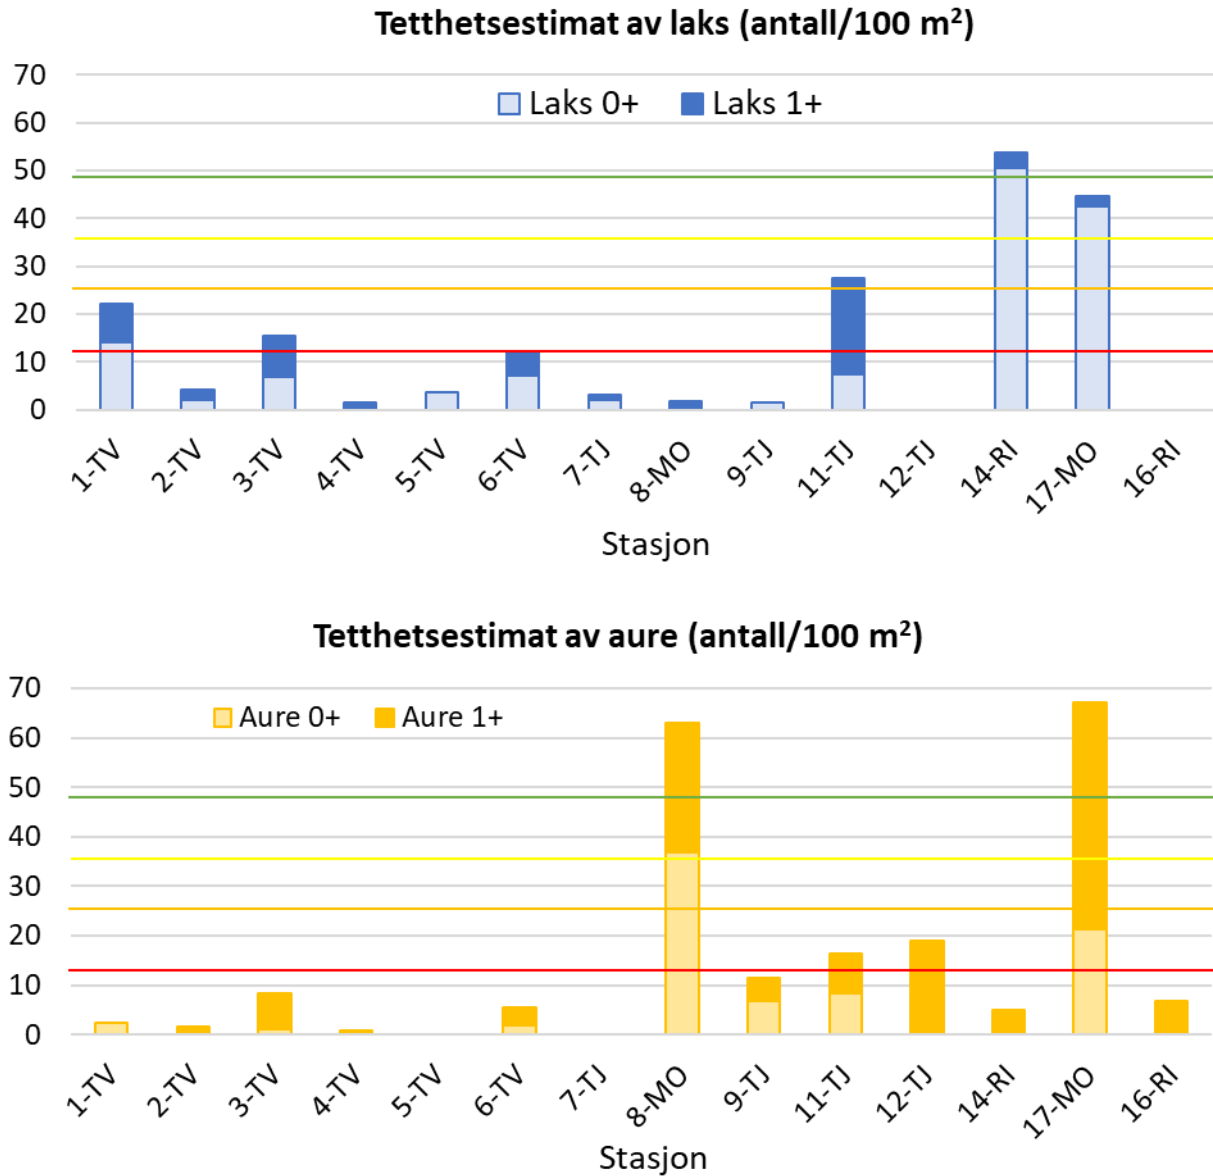
Figur 4-2. Tetthetsestimert av ulike årsklasser av laks og aure på stasjonene i Tverråna (x-TV), Tjensvollbekken (x-TJ) med Mossigebekken (x-MO) og Risabekken (x-RI). Tetthetsestimertene er klassifisert etter kriteriene for habitatklasse 2, anadrome vassdrag (Veileder 02:2018). De fargede linjene representerer øvre grense av klassen; grønn = god, gul = moderat, oransje = dårlig og rød = svært dårlig.

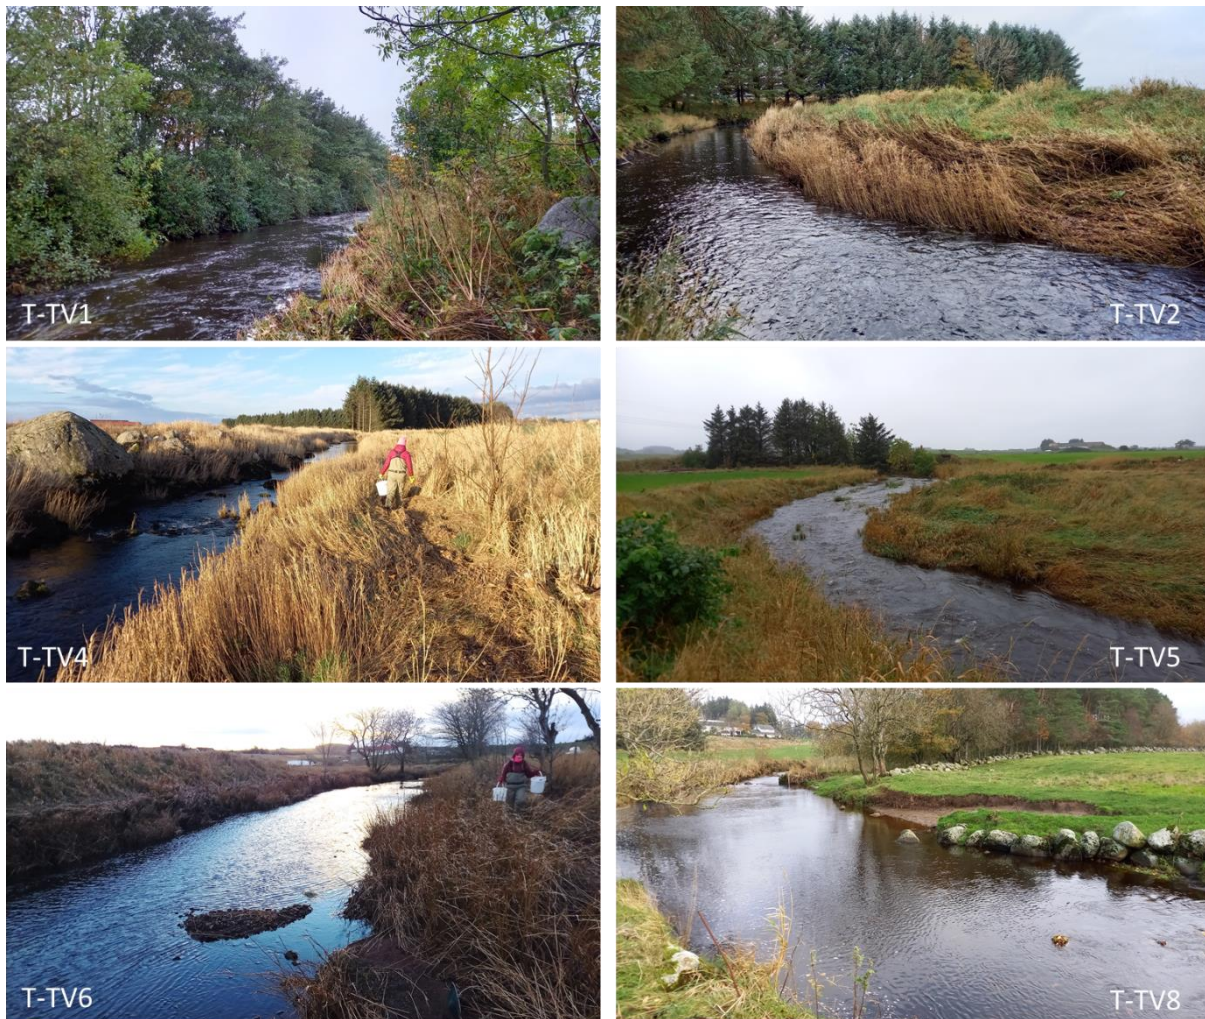
Figur 5-2. Aktuelle tiltaksområder: bekjempelse av fremmedarten skjermleddved i T-TV1, habitatforbedrende tiltak for nye gyteområder i T-TV2, fjerning av gressbank mm. i T-TV4 og T-TV5, harving og steinutlegg på gytefelt i T-TV6 og erosjonssikring i T-TV8.

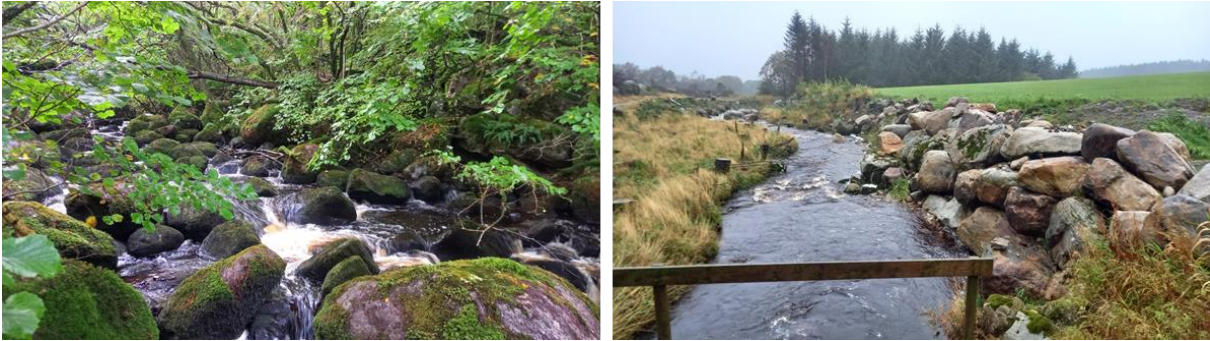
Øvre halvdel av Risabekken er noe mer endret i form av kanalisering og steinsatte sider. Her er også jordbruket med intensivert. Nedstrøms Vålandsvegen har det på to korte strekninger blitt erosjonssikret i form av høye plastrede kanter (>1,5 m) (se figur under). Bekkebunn i øvre del av Risabekken fremstår i stor grad som naturlig. Langs dyrkamark er kantsonen smal i øvre del av nedbørsfeltet, og flere partier har dårlig skyggedekning i form av lite trær og høyvokst vegetasjon.

Figur 6-2. Naturlige forhold i Risabekkens midtre del (til venstre). Også i de brattere delene over vandringshinder (til høyre) er det i stor grad naturlige forhold, selv om enkelte endringer er utført i eldre og nyere tid.

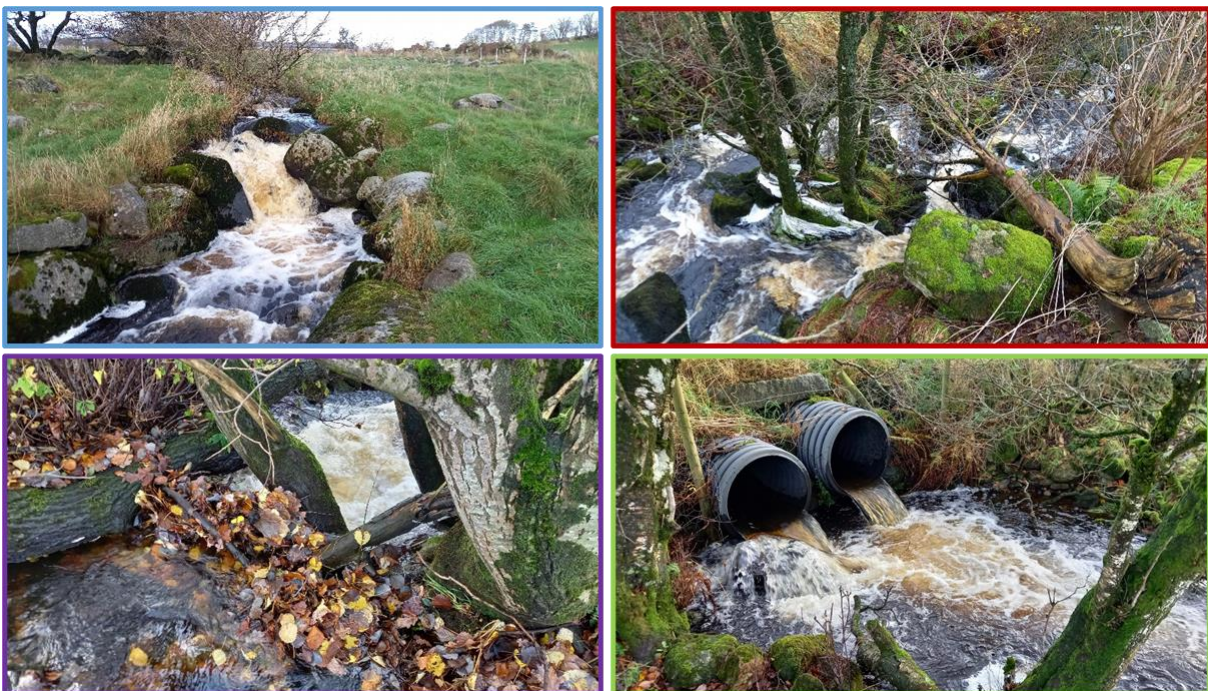
Figur 3. Vandringshindre i nedre del av Lendemyrbekken (blått og rødt omriss), og i Mossigebekken (lilla og grønt omriss). Ingen av vandringshindrene i Mossigebekken vurderes å være permanente.

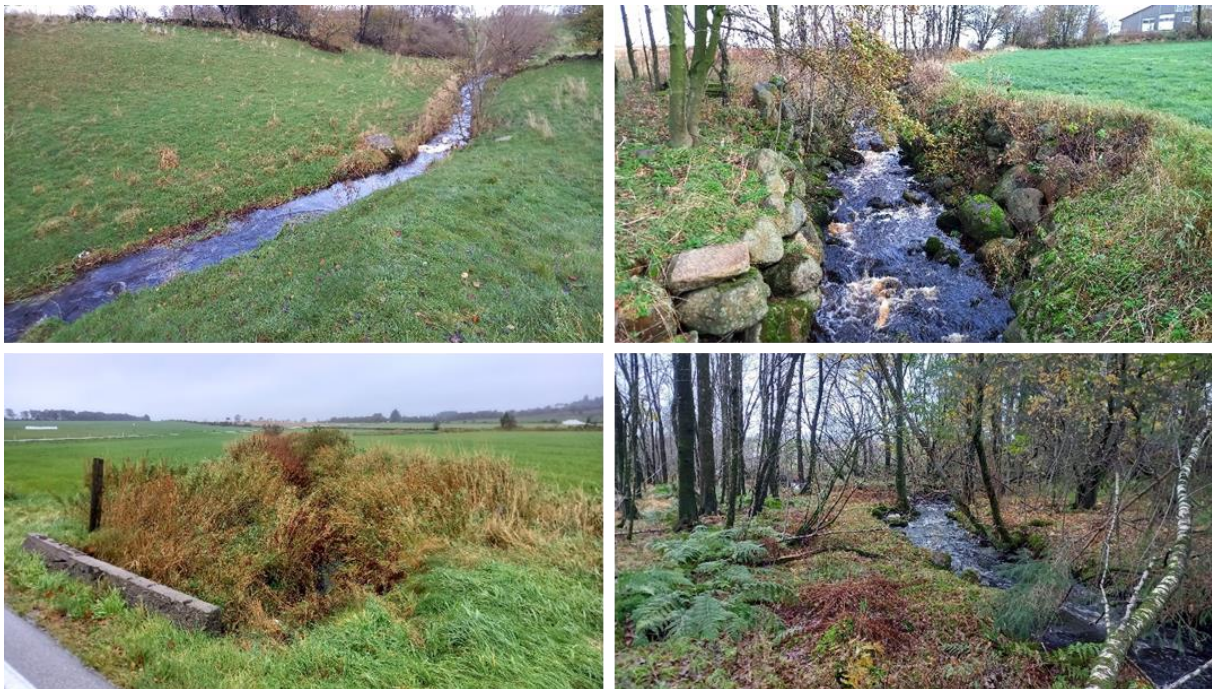
Det ble ikke fisket oppstrøms det nedre vandringshinderet i Lendemyrbekken. Dette ble nedprioritert fordi bekkeløpet er bratt oppstrøms vandringshinderet og sannsynligvis av mindre verdi for ungfisk. Oppstrøms Undheimsvegen flater terrenget ut, men gjennom fulldyrka mark er det trolig mye finstoff og av mindre verdi for fisk. Mer naturtypiske og gode habitatforhold finnes i et kortere skogsparti, imidlertid med nok et vandringshinder (bratt ur).

Figur 7-3. Lendemyrbekkens utforming i utløpssonen nedstrøms vandringshinder, i midtre strykparti, langs fulldyrka mark over Undheimsvegen og i naturlig skogsparti nedstrøms nok et vandringshinder.

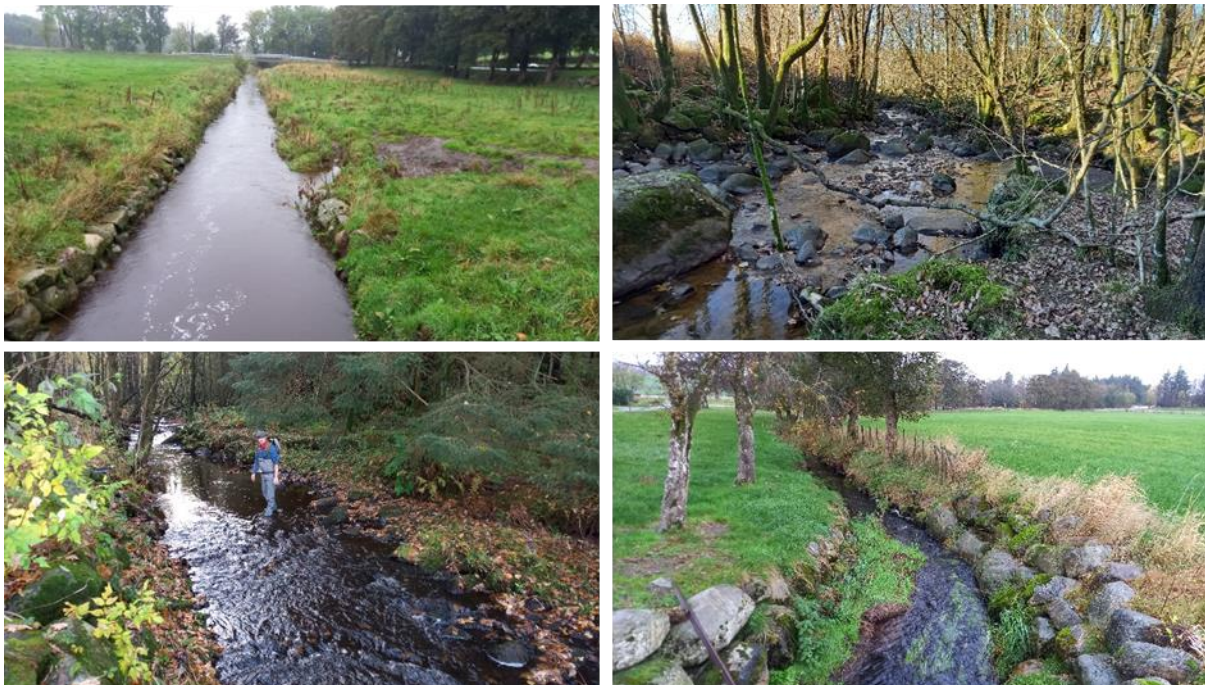
I øvre del av Tjensvollbekken sin anadrome sone er det gode forhold. Kantsonen er smal, men likevel godt tresatt, og med naturtypiske forhold i løvskogen ved vandringshinderet i juvet. Hovedutfordringen her antas å være noe begrensede gytemuligheter.

Figur 7-4. Tjensvollbekken fra nedre til øvre del; Utløpssonen til Tverråna, i naturtypisk løp ved Tjensvollbakkane, i øvre del av anadromt strekk nært juvet, og i mer kanaliserte og begrodde strekninger oppstrøms vandringshinder/Undheimsvegen.

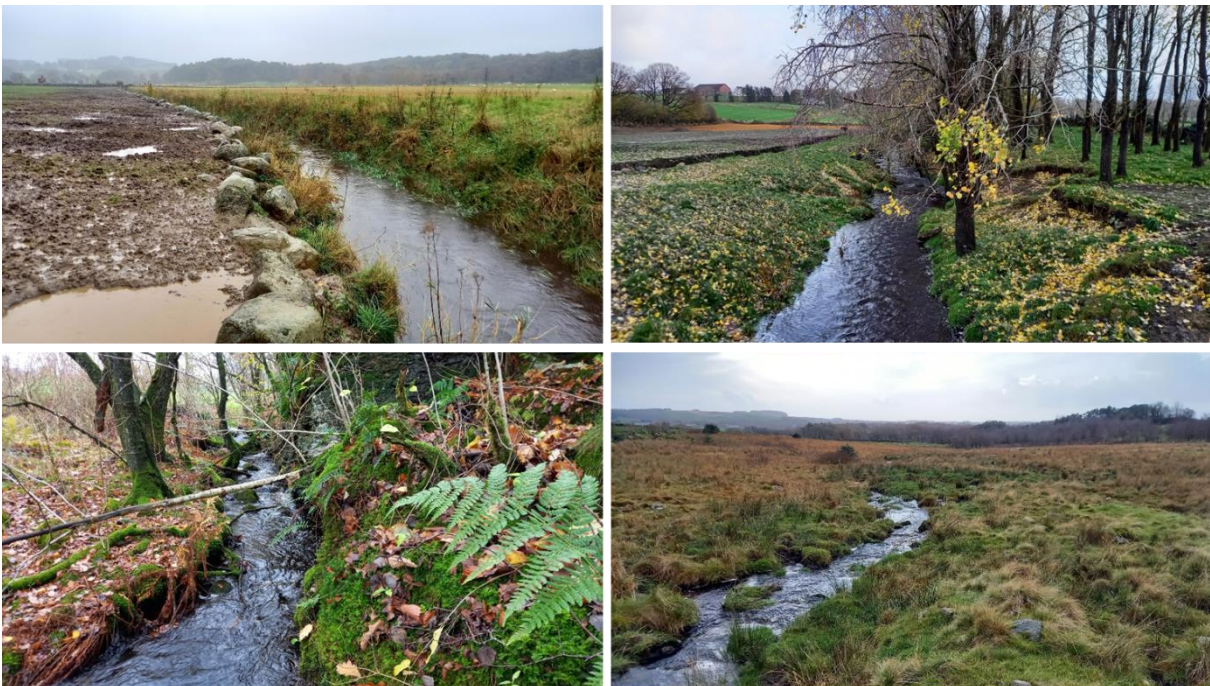
Mossigebekken er noe mindre enn selve Tjensvollbekken. Løpet er kanalisert og har mye finstoff i bekkébunn i nedre del. Det er noe partikulær avrenning fra grisebeite og et beite som er under drenering/påfylling i midtre del, og på vei opp mot Undheimsvegen finnes det enkelte passasjer som kan være utfordrende for fisk å passere på enkelte vannføringer (se figur 7-2).

Figur 7-5. Mossigebekken fra nedre til øvre del; kanalisert, beitet utløpssone, kulp- og strykparti langs nydrenerert/påfylt beite i Mossigebakkane, naturlige forhold i reservatet oppstrøms Undheimsvegen og bekkeløpets øvre deler i Mossigemarkene.

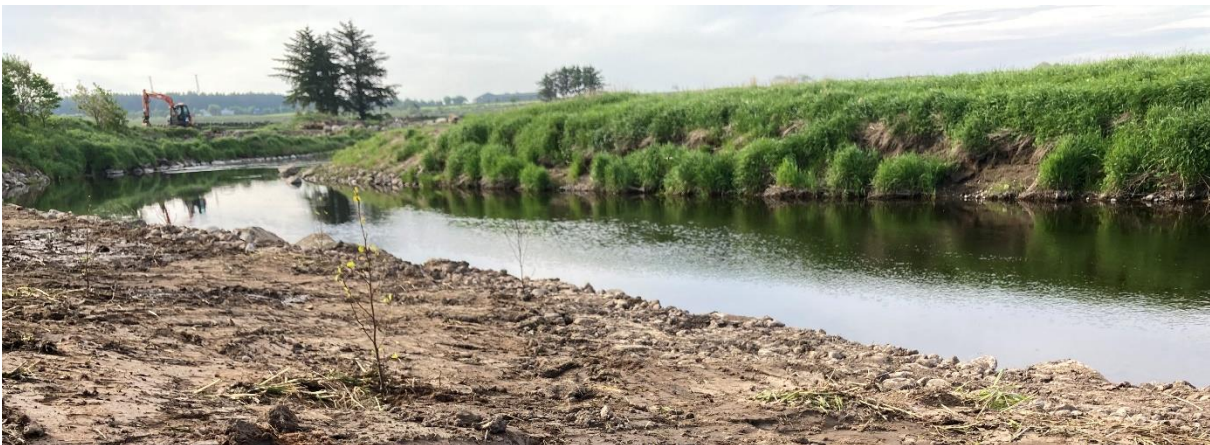
Figur 8-3. Utplanting av busker og trær er anbefalte tiltak i kantsonen. Her fra Håevla, hvor elvekantene har blitt erosjonssikret. Foto: Karin Hansen Nærland.
