Kadaversøk i Vardafjell vindkraftverk

Høstene 2022 og 2023

Ecofact rapport: 1021

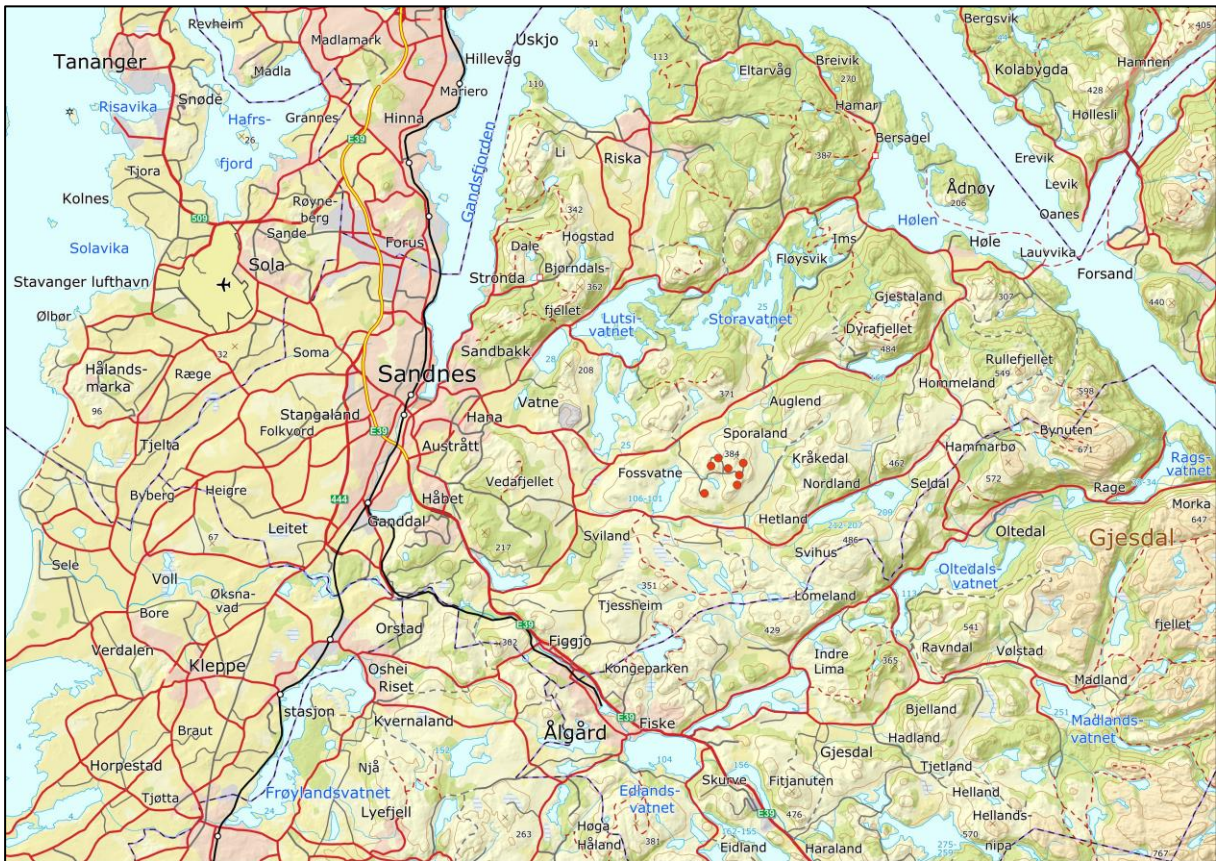
Figur 1. Geografisk beliggenheten av Vardafjell vindkraftverk. Turbinene er markert med røde sirkler.

Vardafjellet vindkraftverk ligger ca. 9 km øst for byen Sandnes (figur 1). Vindkraftverk er etablert i overgangen mellom det topografisk slake Jærlandskapet og et høyereliggende innland. Vindkraftverket ligger i et landskap der avrundete høydedrag veksler med dalganger. De syv turbinene står på ett av disse høydedragene; Vardafjellet. Området har spredt gårdsbosetning i dalene, mens høydedragene er omtrent uten bebyggelse. Arealbruken i området veksler mellom utmarksbeite, innmarksbeite og dyrka mark. Skog inngår i begrenset grad i dalgangene. Figur 2 viser et illustrasjonsfoto av den vestlige delen av vindkraftverket, med utsyn retning Sandnes by i vest. Stemtjørna ses til venstre i bildet.

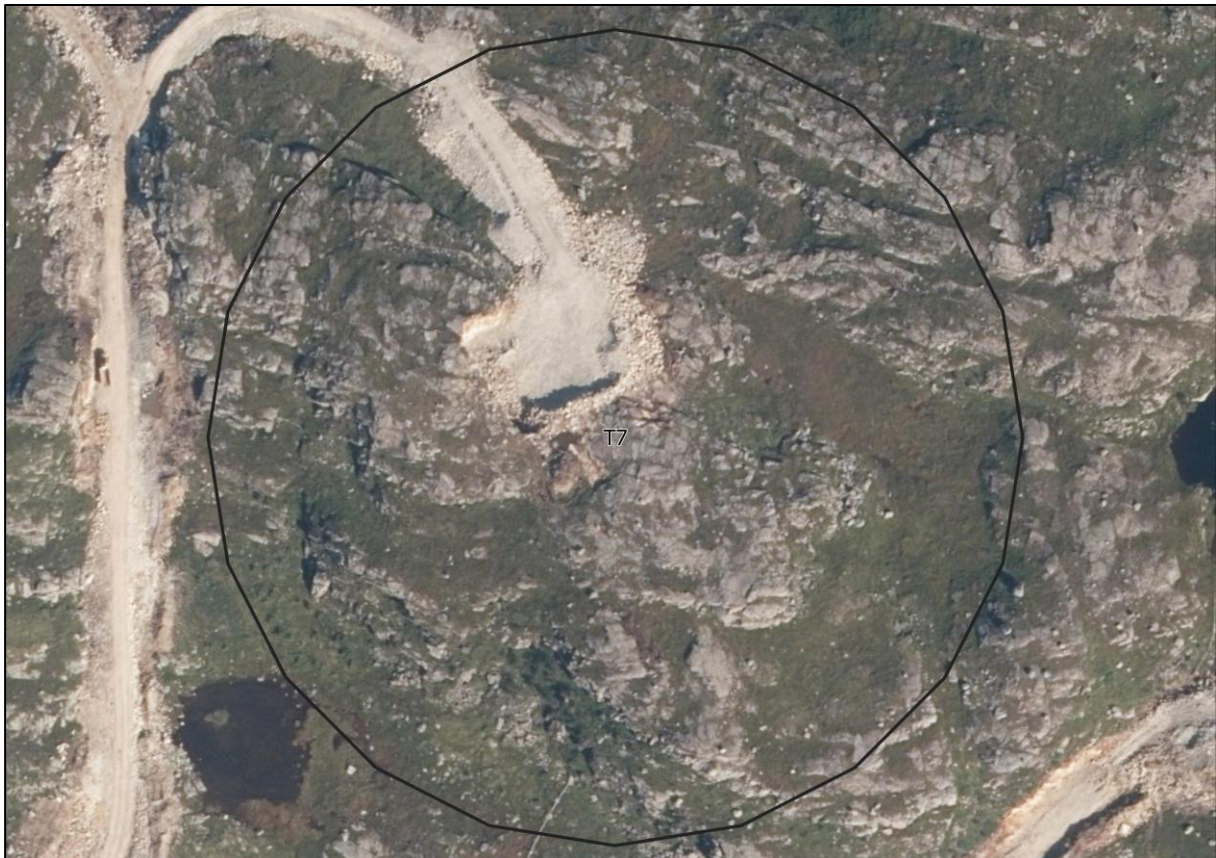
Figur 4. Søkesonen er på 120 meter ut fra hver turbin, tilsvarende 45 dekar.

For å få et representativt bilde av kollisjonsomfanget i vindkraftverket ble det lagt opp til ukentlig søk ved alle turbinene i vindkraftverkene fra og med uke 33 til og med uke 44. Søkesonen er på 120 meter ut fra hver turbin, tilsvarende 45 dekar. Søkeområdet ble lagt inn i en kart-app på mobilen for å sikre at hele søkeområdet ble gjennomført. Det er lagt opp til å bruke inntil 50 minutter søk med hund pr. turbin. Hundene gikk løs der det ikke var husdyr. Der det var husdyr i nærheten ble det brukt langline på hunden. Etter klager fra enkelte grunneiere ble de siste søkene gjort med langline. Funn ble registrert med GPS, og art og dato ble registrert. Kadavrene ble også fotografert og samlet inn. Alle døde fugler og flaggermus som ble funnet under søkene ble regnet som turbindrepte.
