Kadaversøk i Høg-Jæren vindkraftverk

Høstene 2022 og 2023

Ecofact rapport: 1022

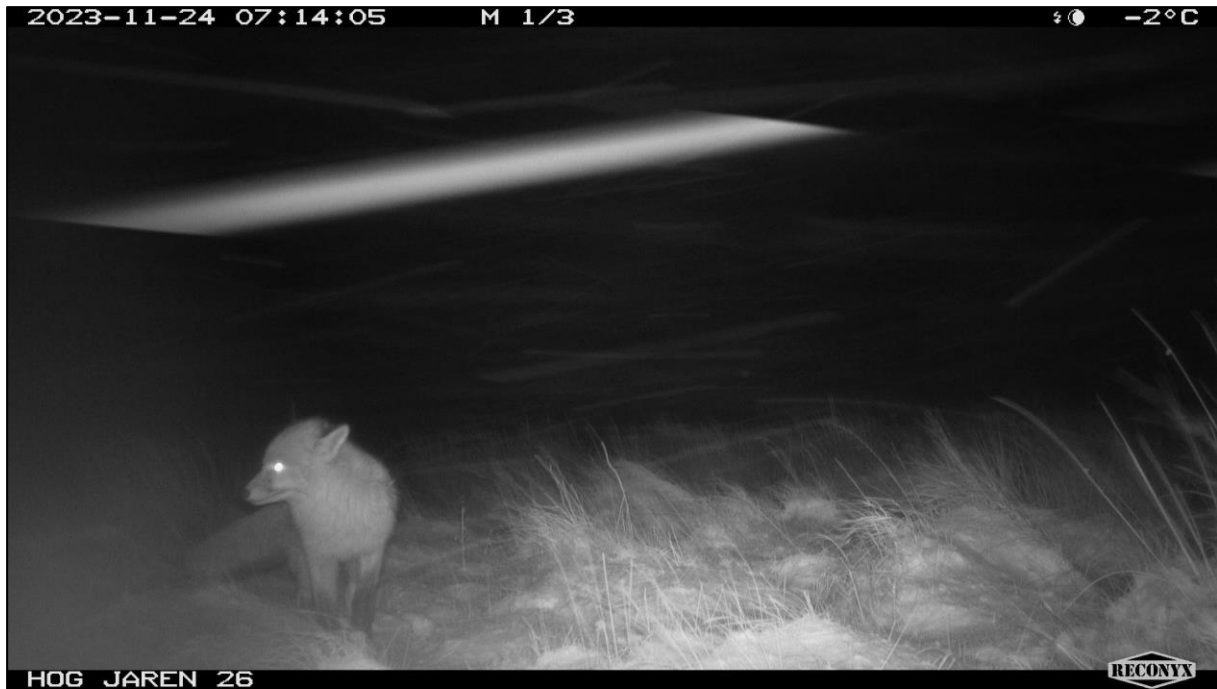
Figur 6. Rødrev ved åtet ved turbin 27.

Art	Utlagt fugl	Diverse
Fugl	Heilo	Utlagget ble tatt uten at fuglen landet. Fuglen vises så vidt i øvre kant av bildet
Rødrev	Fiskemåke	
Huskatt	Heilo	
Kråke	Heilo	En kråke landet ved åtet etter 3 dager uten å spise. Etter 10 dager ble åtet tatt av en kråke.
Skjære	Heilo	En skjære landet ved åtet etter 3 dager uten å spise

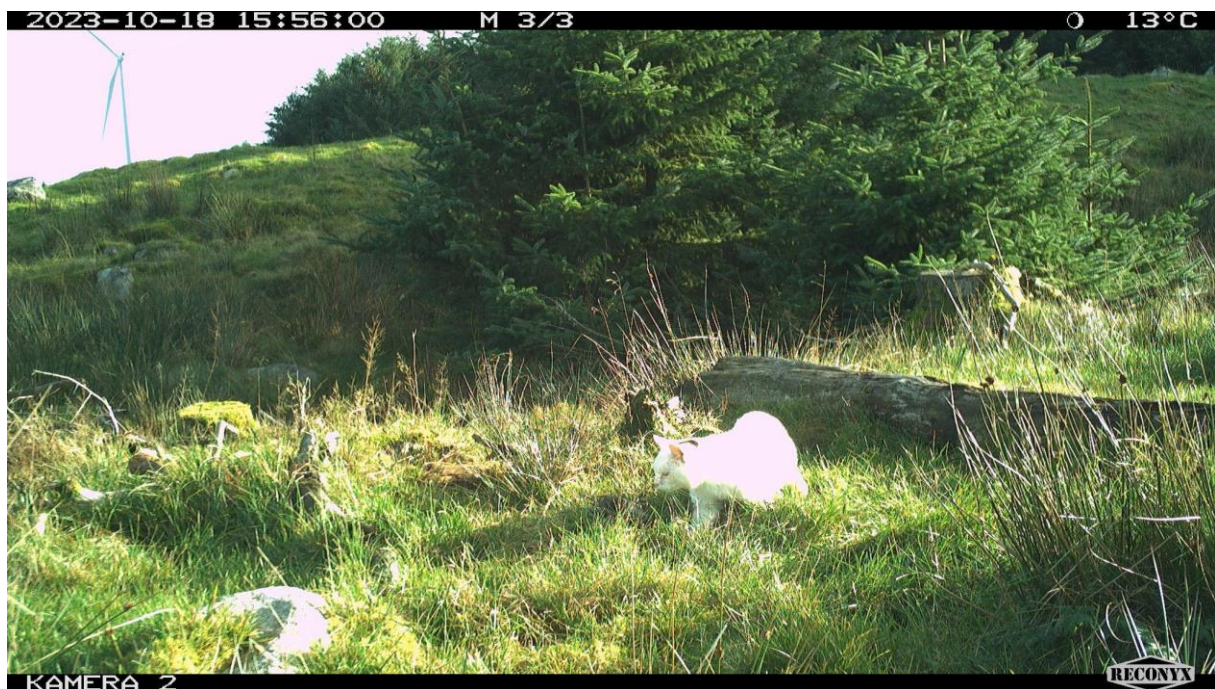
Figur 7. Huskatt som tar åtet ved turbin 25.
