# Kadaversøk i Lista vindkraftverk

**Høsten 2023**

**Ecofact rapport: 1025**

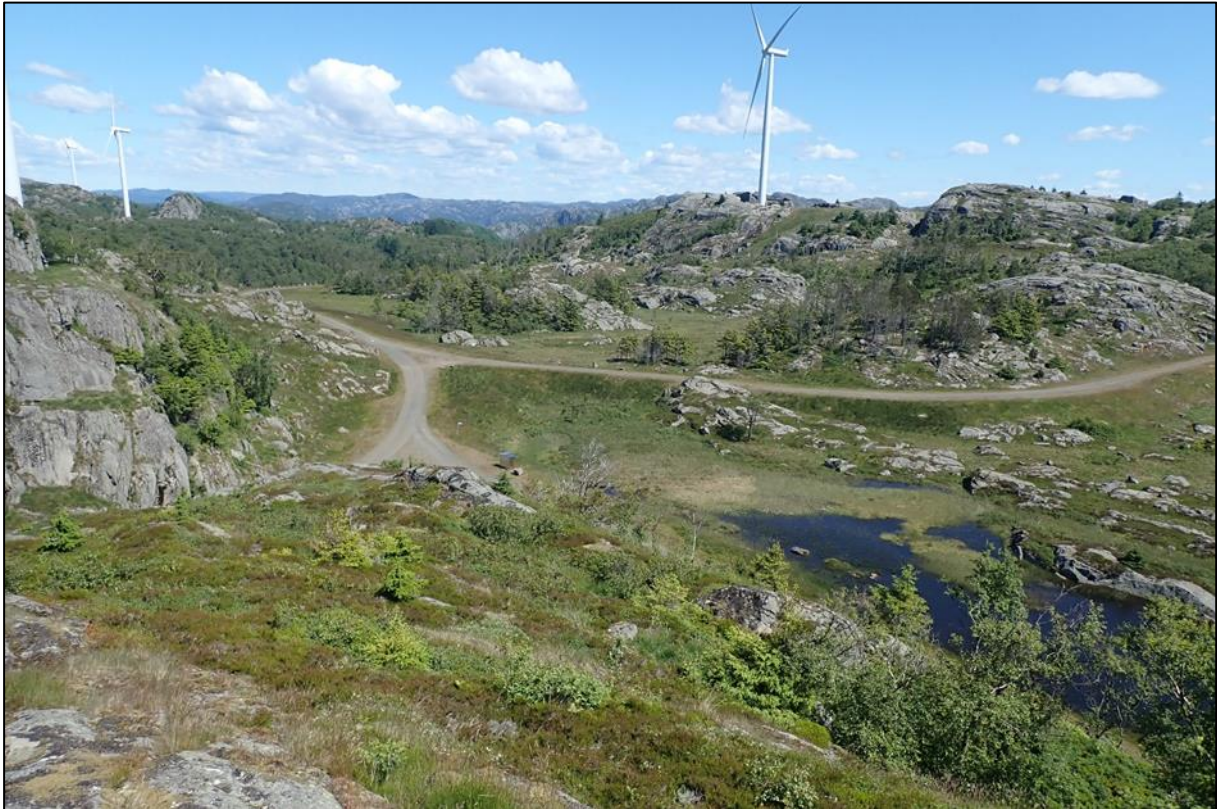
Figur 2. Typisk landskapspreg i Lista vindkraftverk.. Foto: Toralf Tysse.

Vindkraftverket består av 31 stk. 2,3 MW Siemens turbiner. Tårnhøyden er på 80 meter og turbindiameteren er på 93 meter. Dette gir en total høyde på 126,5 meter når en vinge står rett opp. Når en av vingene står rett ned, vil avstanden mellom vingetupp og bakken være på ca. 33,5 meter (dersom det er flatt under turbinen). Figur 2 viser illustrasjonsfoto av den sørøstlige delen av vindkraftverket.

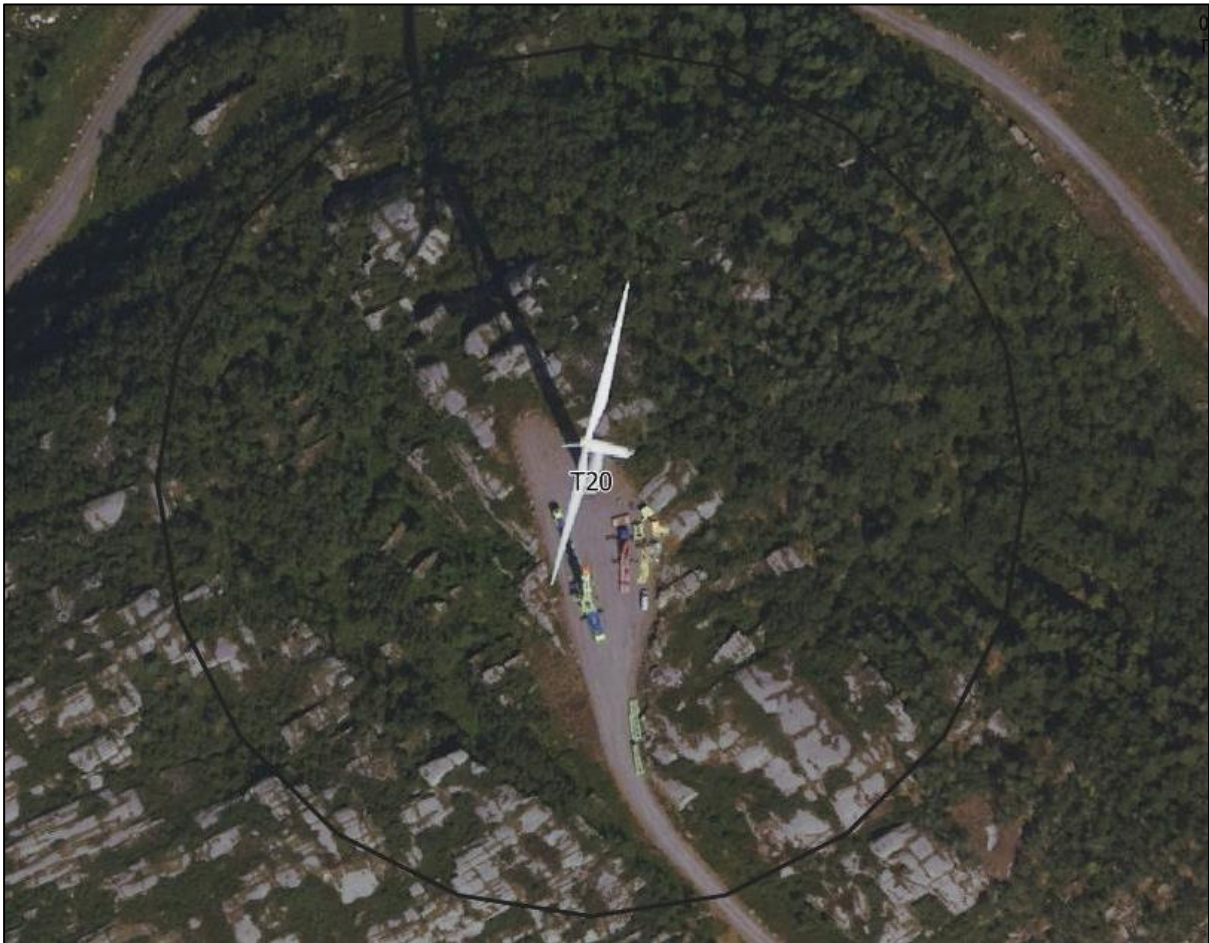
Figur 3. Søkesonen er på 120 meter ut fra hver turbin, tilsvarende 45 dekar.

For å få et representativt bilde av kollisjonsomfanget i vindkraftverket ble det lagt opp til ukentlig søk ved 15 av de 31 turbinene i vindkraftverket. For at utvalget skulle være tilfeldig, ble det valgt at alle partalsturbiner skal undersøkes. Søkesonen er på 120 meter ut fra hver turbin, tilsvarende 45 dekar. Søkeområdet ble lagt inn i en kart-app på mobilen for å sikre at søkeområdet ble gjennomført. Det er lagt opp til å bruke inntil 50 minutter søketid pr. turbin. Hundene gikk løs der det ikke var husdyr. Der det var husdyr i nærheten, ble det brukt langline på hunden. Det ble gjennomført søk etter kadaver en gang i uken fra og med uke 33 til og med uke 44. Funn ble registrert med GPS og art og dato ble registrert. Kadavrene ble også fotografert og samlet inn. Alle døde fugler og flaggermus som ble funnet under søkene ble regnet som turbindrepte.
