Miljøtekniske grunnundersøkelser ved Reierstøl planteskole, Froland

Ecofact rapport: 1027

Referanse til rapporten:	Omdal, Å. 2024. Miljøtekniske grunnundersøkelser ved Reierstøl planteskole, Froland. Ecofact rapport 1027.
Nøkkelord:	Grunnforurensning, DDT, miljøgifter, tilstandsklassifisering
ISSN:	1891-5450
ISBN:	978-82-8469-026-1
Oppdragsgiver:	Reierstøl Eiendom AS
Prosjektleder hos Ecofact AS:	Sina Thu Randulff
Prosjektmedarbeidere:	Åsne Omdal
Kvalitetssikret av:	Sina Thu Randulff
Forside:	Kart over tiltakets plassering

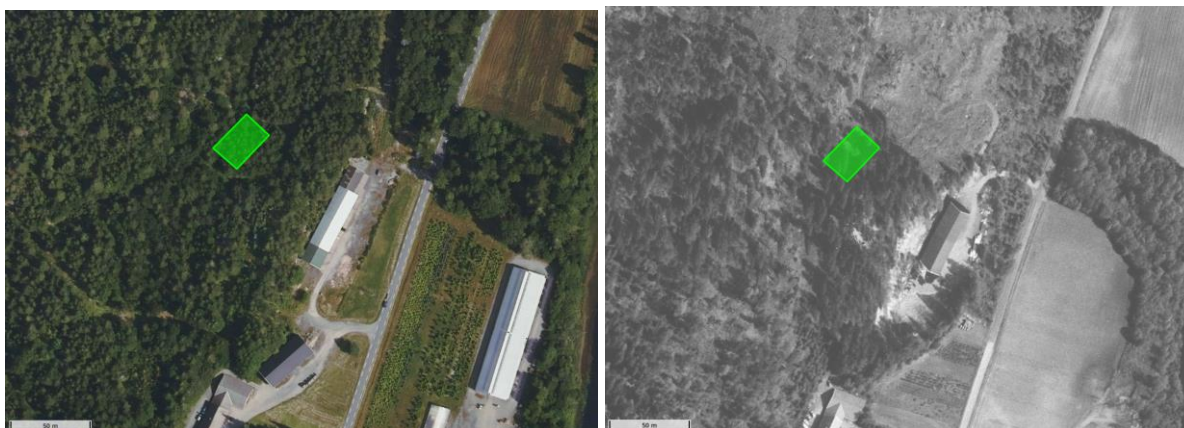
Området hvor tiltaket er tenkt består hovedsakelig av skoglandskap i et høydedrag. Det planlagte boligfeltet ligger sørøstvendt. Det antas at grunnen i området består av skogbunn og fjell. Flyfoto viser at prøvetatt område har vært relativt uberørt (figur 2, Norge i bilder).

Figur 2. Hensynssonens lokalisering (markert grønt) på flyfoto fra 2023 sett i forhold til flyfoto fra 1983. Kilde: Norge i bilder.

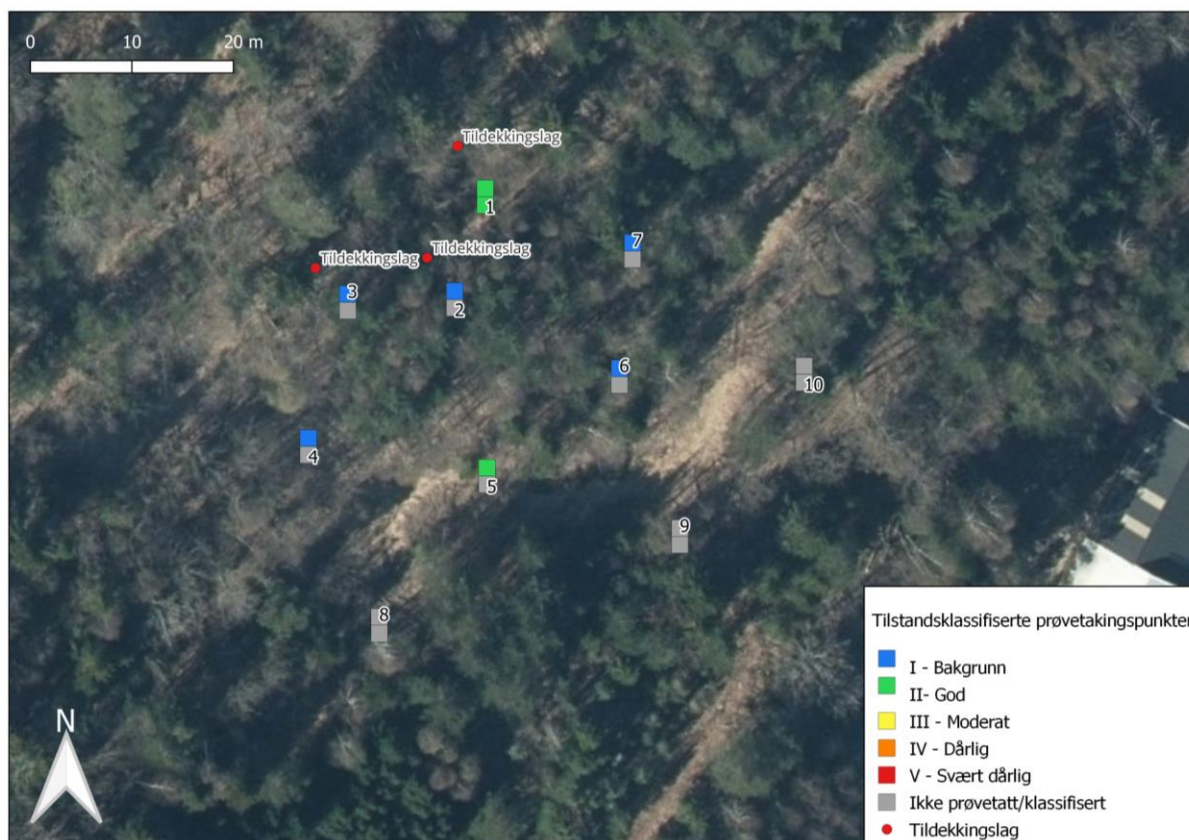
Det ble påvist forurensning av DDT tilsvarende tilstandsklasse 2 ved to prøvetakingspunkter. Dette var i et av de tre prøvepunktene (1, 2 og 3) som var plassert nærmest (5-6 m fra) de nedgravde sekkene med DDT. Ved prøvetakingspunkt 1 ble forurensningen påvist i hele jordsjiktet fra 0-150 cm. Prøvetakingspunkt 5 var plassert 20-26 meter fra punktkildene, og inneholdt DDT i konsentrasjoner tilsvarende tilstandsklasse 2 i jordsjiktet 0-30 cm. I jordlaget fra 30-90 cm ble det ikke påvist DDT-forurensning.

Figur 4. Høyeste påviste tilstandsklasse i prøvepunkt 1-7, etter TA-2553/2009. Øverste kvadrat symboliserer øvre 30 cm av toppjorden, og nederste kvadrat symboliserer jordlaget mellom 30-150 cm. Dypereliggende jord ble ikke prøvetatt ved punkt 2-7 (grå) på grunn av fjell i bakken. Punkt 8-10 (grå) ble prøvetatt, men er foreløpig ikke analysert. De registrerte punktkildene er benevnt tildekkingslag.

Resultatene av toppjord og dypereliggende jordlag er presentert i sin helhet i tabell 3B og tabell 3C. Geografisk spredning samt symbolsk tilstandsklassifisering er vist i figur 4. Analyserapporter er vedlagt.

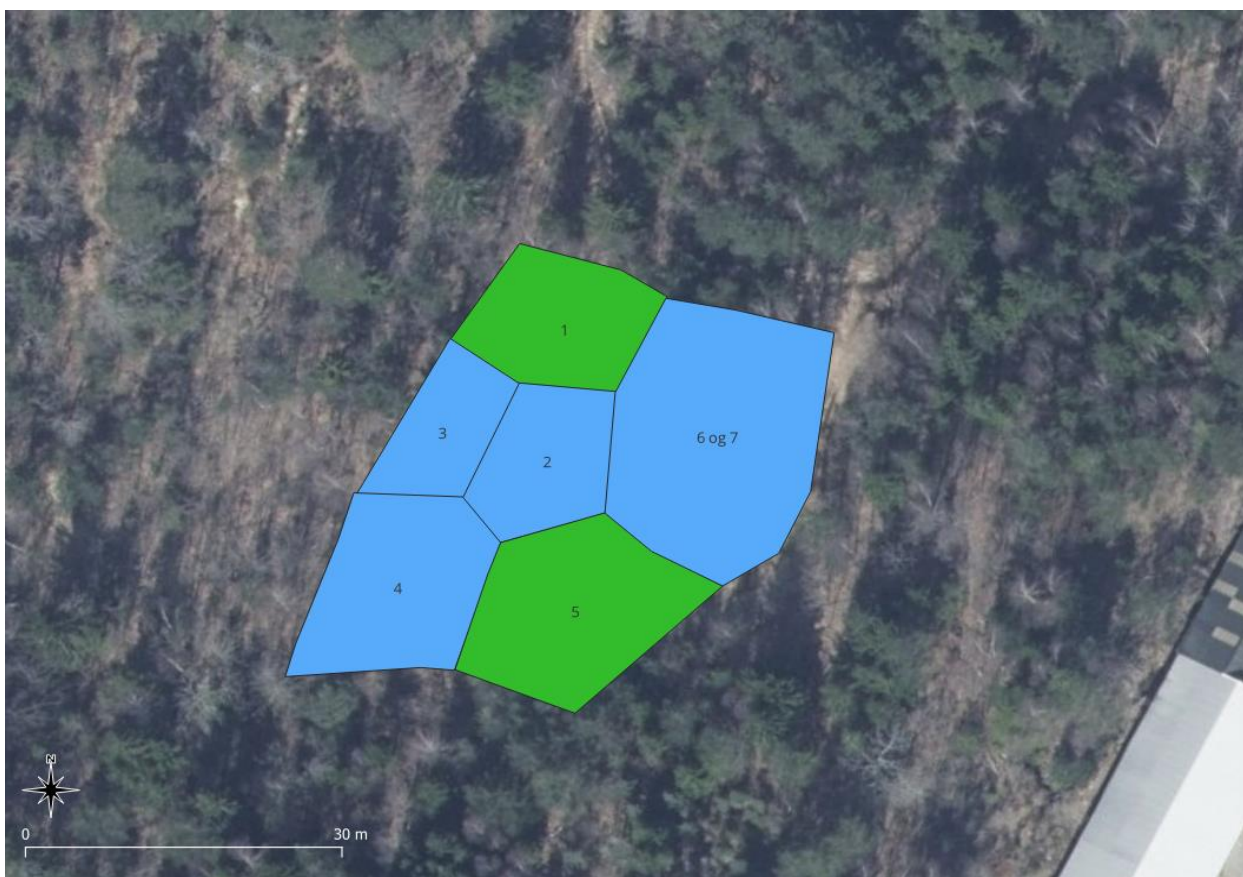
Figur 6: Masser tilknyttet tiltstandsklasse 1 (bakgrunn) = blå kan håndteres som rene masser, mens masser klassifisert tilstandsklasse 2 (god) = grønn må behandles som forurensede, og kan gjenbrukes på egen tomt eller leveres til godkjent deponi.

Masser representert av punkt 1 (30-150 cm) og punkt 5 (0-30 cm) er forurenset av DDT og må behandles som forurensede (figur 5). Konsentrasjonene av miljøgifter overskrider likevel ikke akseptabelt forurensningsnivå for den planlagte arealbruken. Disse massene kan derfor gjenbrukes innenfor tiltaksområdet eller leveres godkjent deponi.

Rundt prøvepunkt 1 utgjør dette 193 m² som ved mektighet på 120 cm tilsvarer et volum på 231 m³.

Rundt prøvepunkt 5 er de øvre 30 cm av 288 m² å anse som forurensede. Dette utgjør totalt 86 m³.

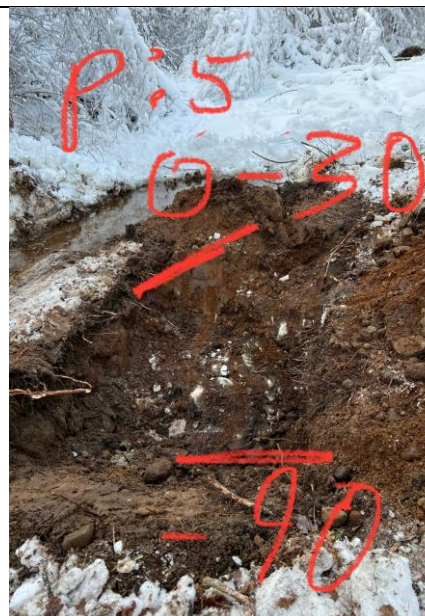
Profil: Punkt 5**Dato:** 12.12.23**GPS-** 477437.896912588**punkt:** 6481351.51940136

Prøve	Dyp (cm)	Beskrivelse
Punkt 5	0-90	Jordmasser med høyt organisk innhold.

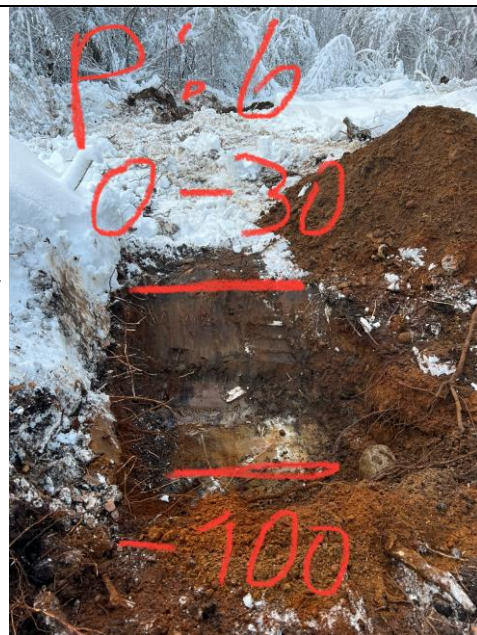
**Profil: Punkt 6****Dato:** 12.12.23**GPS-punkt:** 477450.948721708

Prøve	Dyp (cm)	Beskrivelse
M4-1	0-100	Jordmasser med høyt organisk innhold.

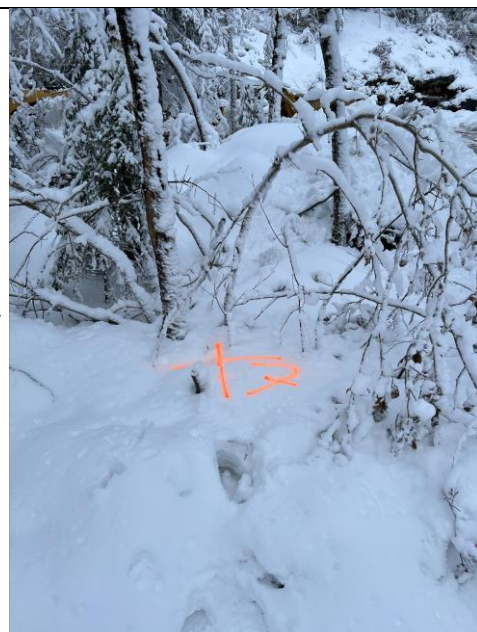
Profil: Punkt 7**Dato:** 12.12.23

Prøve	Dyp (cm)	Beskrivelse
Punkt 7	0-70	Jordmasser med høyt organisk innhold.
