Miljøtekniske grunnundersøkelser på Tjora, Sola kommune

Ecofact rapport: 1036

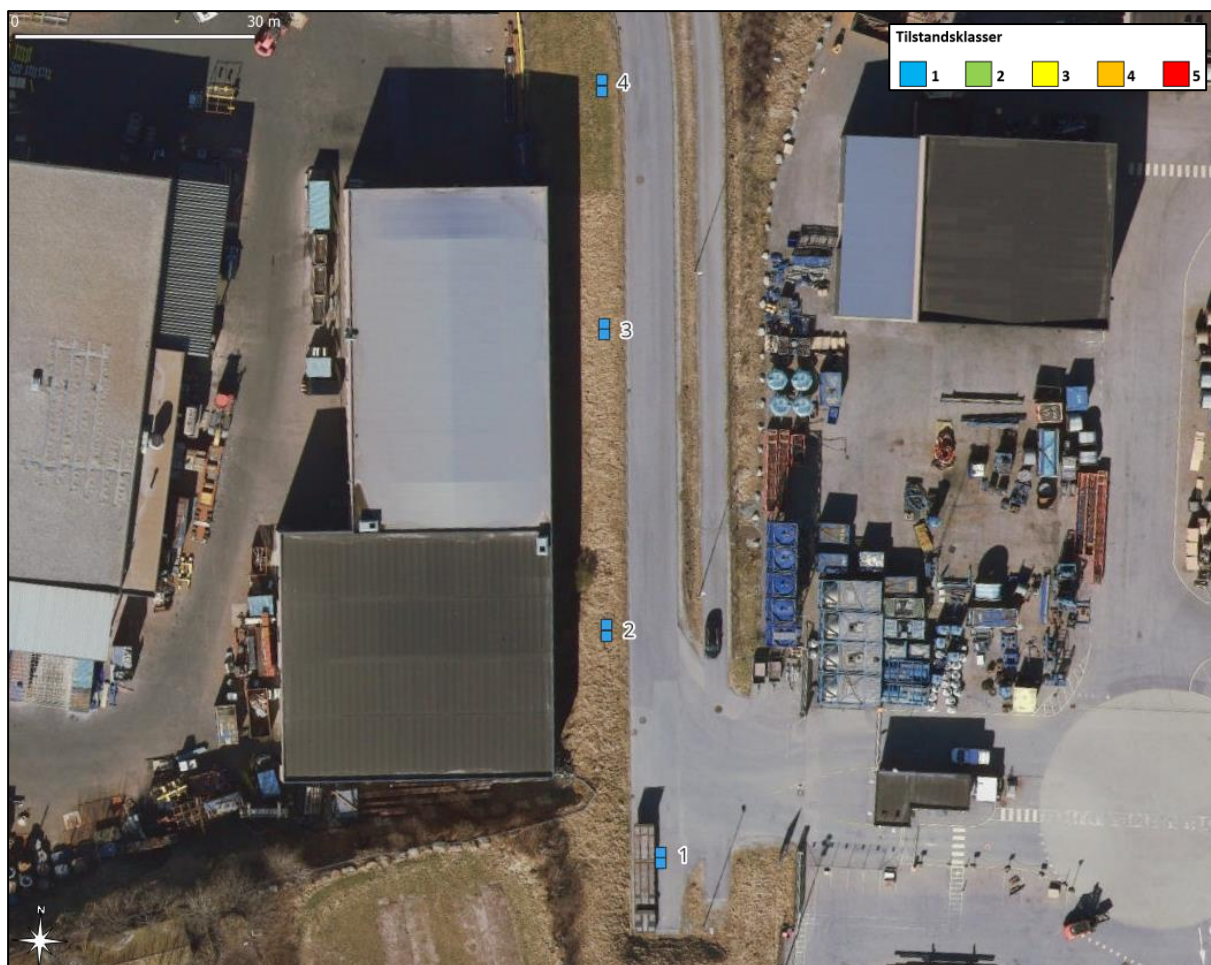
Figur 3. Tilstandsklassifiserte prøver (M1-M13) etter TA-2553/2009 i undersøkelsesområdet. Høyeste påviste tilstandsklasse er vist. Øverste kvadrat symboliserer toppjord (0 – 1 m) og nederste kvadrat symboliserer dypere liggende jordlag (1 – 2 m).

Alle prøvene fra toppjord og dypereliggende jordmasser hadde lave eller ikke detekterbare konsentrasjoner av de undersøkte miljøgiftene (tilstandsklasse 1).

Prøvetatte masser er dermed rene og kan gjenbrukes både innenfor og utenfor tiltaksområdet.

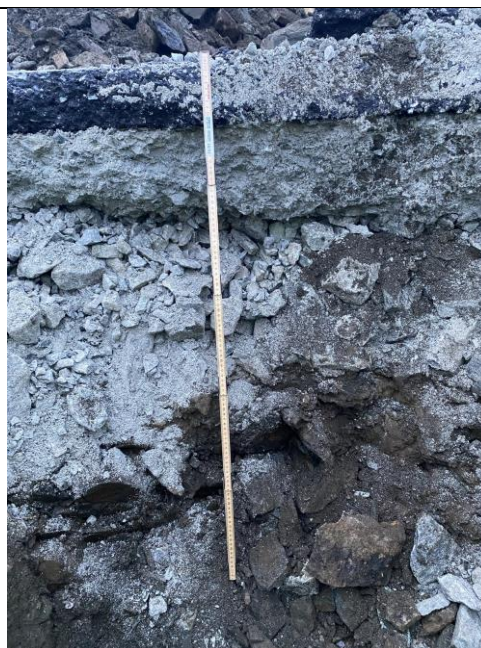
**Profil: 1****Dato:** 31.01.2024**GPS-punkt:** 6535593.3, 304138.1

Prøve	Dyp (cm)	Beskrivelse
1	0-10	Asfalt
	10-20	Avretningslag
	20-60	Fyllmasse dominert av fylitt
	60-100	Organisk materiale og fyllmasse dominert av fylitt

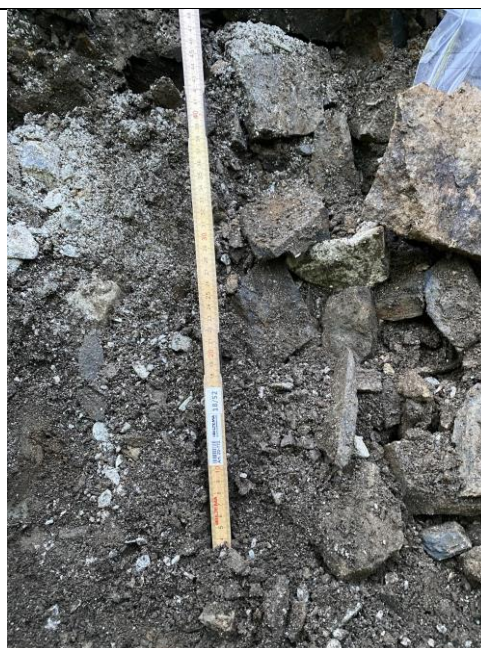
**Profil: 1.2****Dato:** 31.01.2024**GPS-punkt:** 6535593.3, 304138.1

Prøve	Dyp (cm)	Beskrivelse
1.2	100-130	Organisk materiale og fyllmasse dominert av fylitt.
		Fast fjell rundt 130 meter dypt.

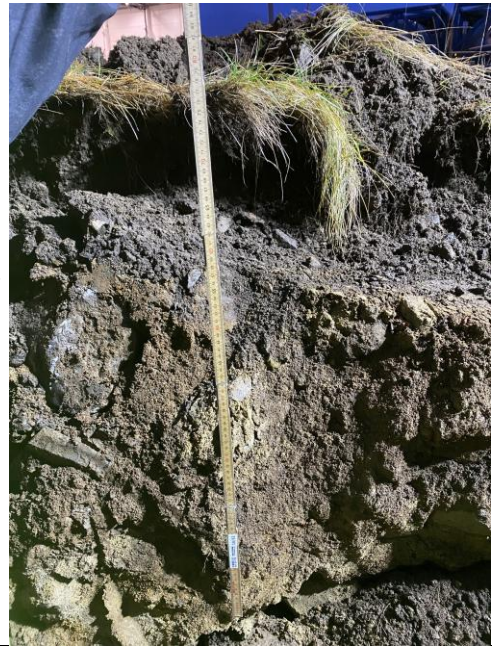
Profil: 2.1**Dato:** 31.01.2024**GPS-punkt:** 6535618.6, 304131.4

Prøve	Dyp (cm)	Beskrivelse
2.1	0-20 20-80	Organisk materiale Brunlig sand, noe fuktig

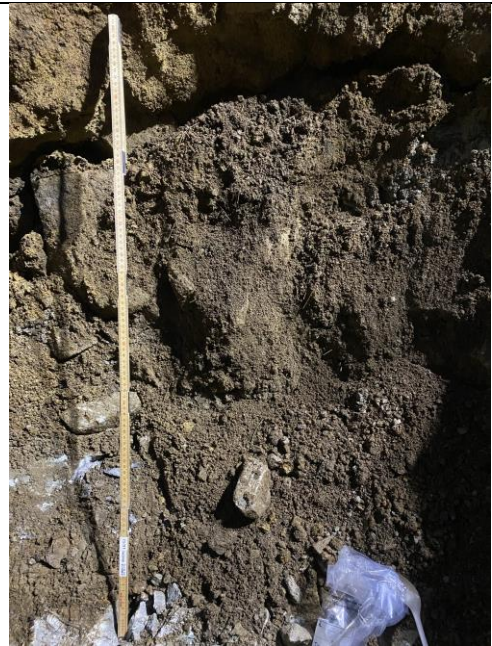
**Profil: 2.2****Dato:** 31.01.2024**GPS-punkt:** 6535618.6, 304131.4

Prøve	Dyp (cm)	Beskrivelse
	100-140	Sand og stein
2.2	140-180	Sand og større stein

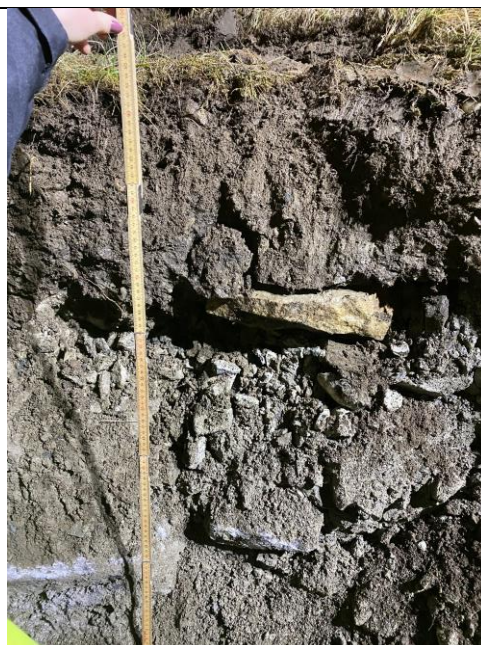
Profil: 3.1**Dato:** 31.01.2024**GPS-punkt:** 6535656.1, 304131.1

Prøve	Dyp (cm)	Beskrivelse
3.1	0-30	Organisk materiale
	30-100	Noe sand og større stein

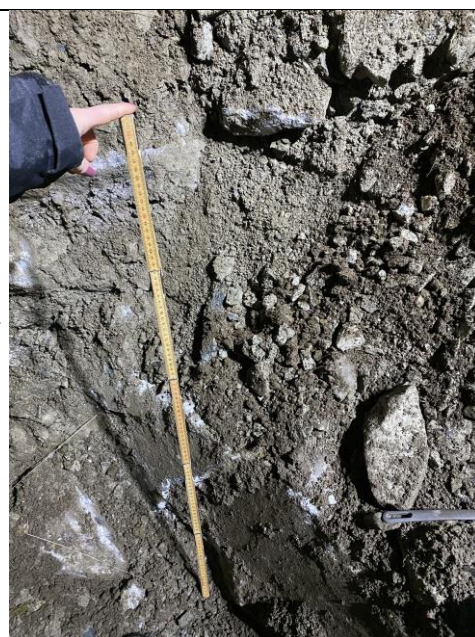
**Profil: 3.2****Dato:** 31.01.2024**GPS-punkt:** 6535656.1, 304131.1

Prøve	Dyp (cm)	Beskrivelse
3.2	100-150	Noe sand og større stein
	150-190	Litt fuktig, sand, grus

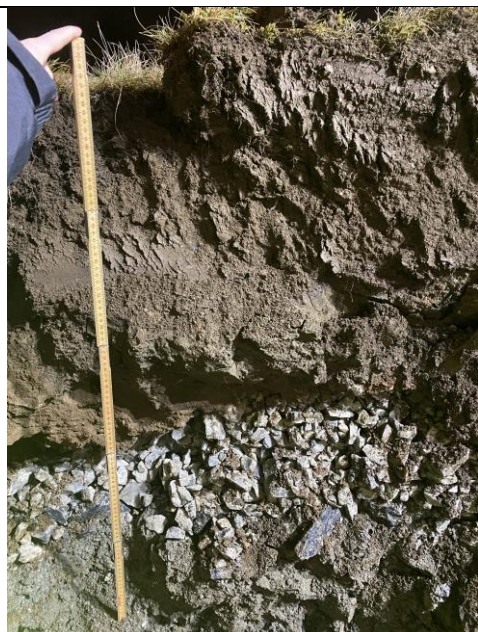
Profil: 4.1**Dato:** 31.01.2024**GPS-punkt:** 6535686.5, 304130.8

Prøve	Dyp (cm)	Beskrivelse
4.1	0-20	Organisk materiale
	20-60	Sand/organisk materiale
	60-80	Sand og et lag av mindre fyllitt
	80-100	Sand

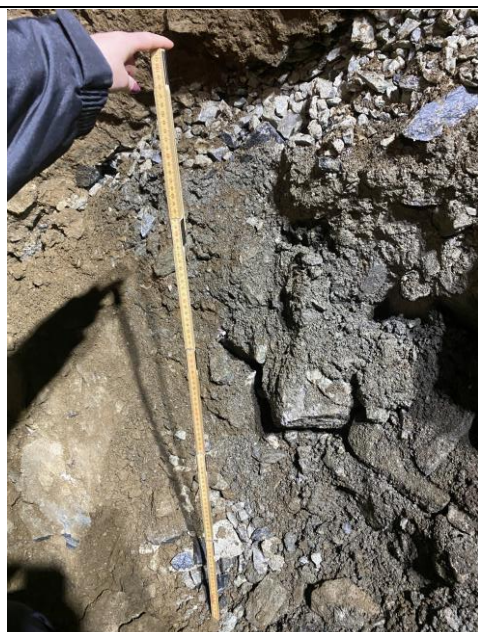
**Profil: 4.2****Dato:** 31.01.2024**GPS-punkt:** 6535686.5, 304130.8

Prøve	Dyp (cm)	Beskrivelse
4.2	100-140	Sand og innsalg av fyllitt
	140-200	Sand og innsalg av fyllitt
