Miljøteknisk grunnundersøkelse - fase 1

Mekjarvik, Randaberg kommune

Ecofact rapport: 1042

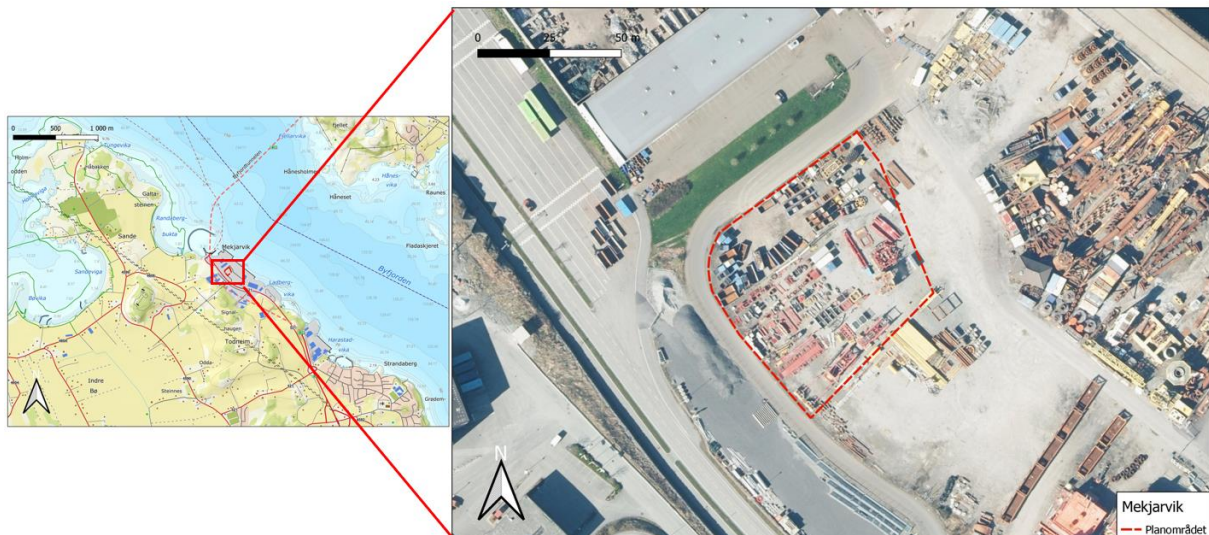
Figur 1. Mekjarvik, Randaberg kommune. Planområdet er vist med rødstiplet linje.

Planområdet ligger i Mekjarvik, i Randaberg kommune (Figur 1).

Planområde er i underkant av 5000 m². Det omfatter deler av en fylling fra 1989 uten grøntarealer. Planområdet har siden da blitt benyttet til lagring og oppbevaring av diverse industrielt materiale og utstyr. I området rundt er det et større industribygg samt andre arealer som hovedsakelig benyttes som lagring til offshore og maritime utstyr av GMC Maritime. Det fremkommer av byggesakdokumenter at det ble etablert et midlertidig bygg innenfor planområdets grenser i 1998 som også vises i flyfoto fra 1999 (se vedlegg,). Dette var en brakkerigg ble etablert i forbindelse med ytterlige utvidelse av kaianlegg (peling) utenfor planområdets grenser (Vedlegg A, **Feil! Fant ikke referanseilden.**). Kaien ble utvidet ved peling, og sto ferdigstilt i 2003 (DocTorg).

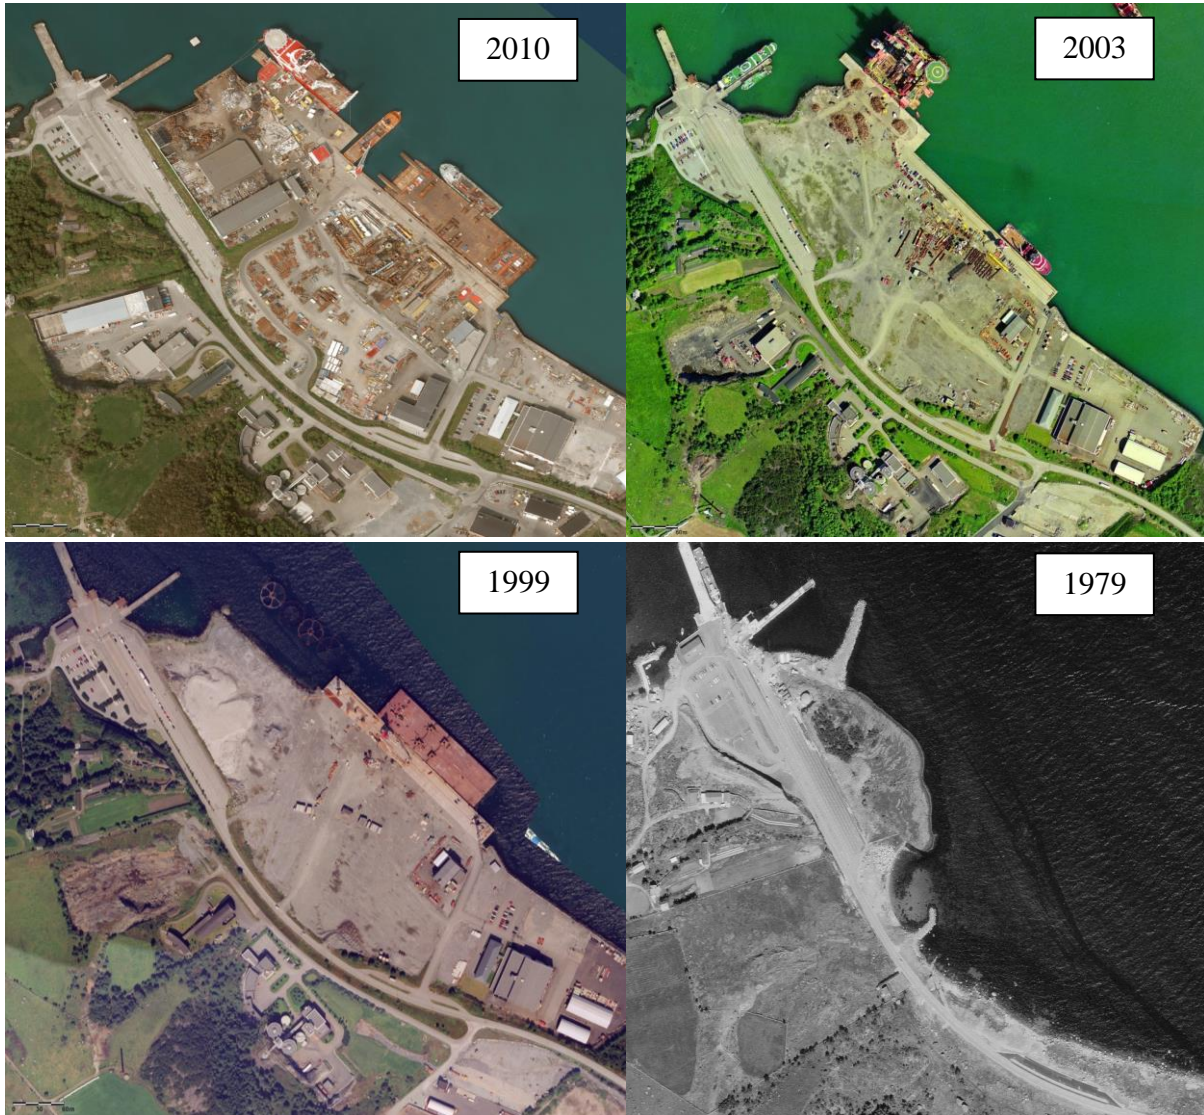
Figur 3. Historiske flyfoto av området rundt planlagt tiltak. Øverst fra venstre 2010, 2003, 1999 og 1979. Bildene er hentet fra Norge i bilder.

I følge byggherrerepresentant ble kaien utfylt rundt 1989 og det er uvisst hvilke masser som ble brukt. Ut i fra NGU sin database er det ikke oppført informasjon om løsmassene (NGU løsmassekart). Fra historiske bilder fremgår det at det har foregått gradvis utbygging og utfylling i og rundt tiltaksområdet (Figur).

Som observert fra flyfoto og innsamlet informasjon, har området siden etablering vært et industriområde. Området der tiltaket er planlagt, har hovedsakelig blitt brukt til oppbevaring og lagring av ulike materialer og utstyr de siste årene. Lagring av riggutstyr og containere er ikke noe som inngår i Miljødirektoratets bransjeoversikt M-813|2017. Det kan tenkes at det gjennom årene kan ha oppstått noe diffus forurensning, ettersom det ikke er noen tydelig oversikt over hva som er blitt lagret på området over årene.

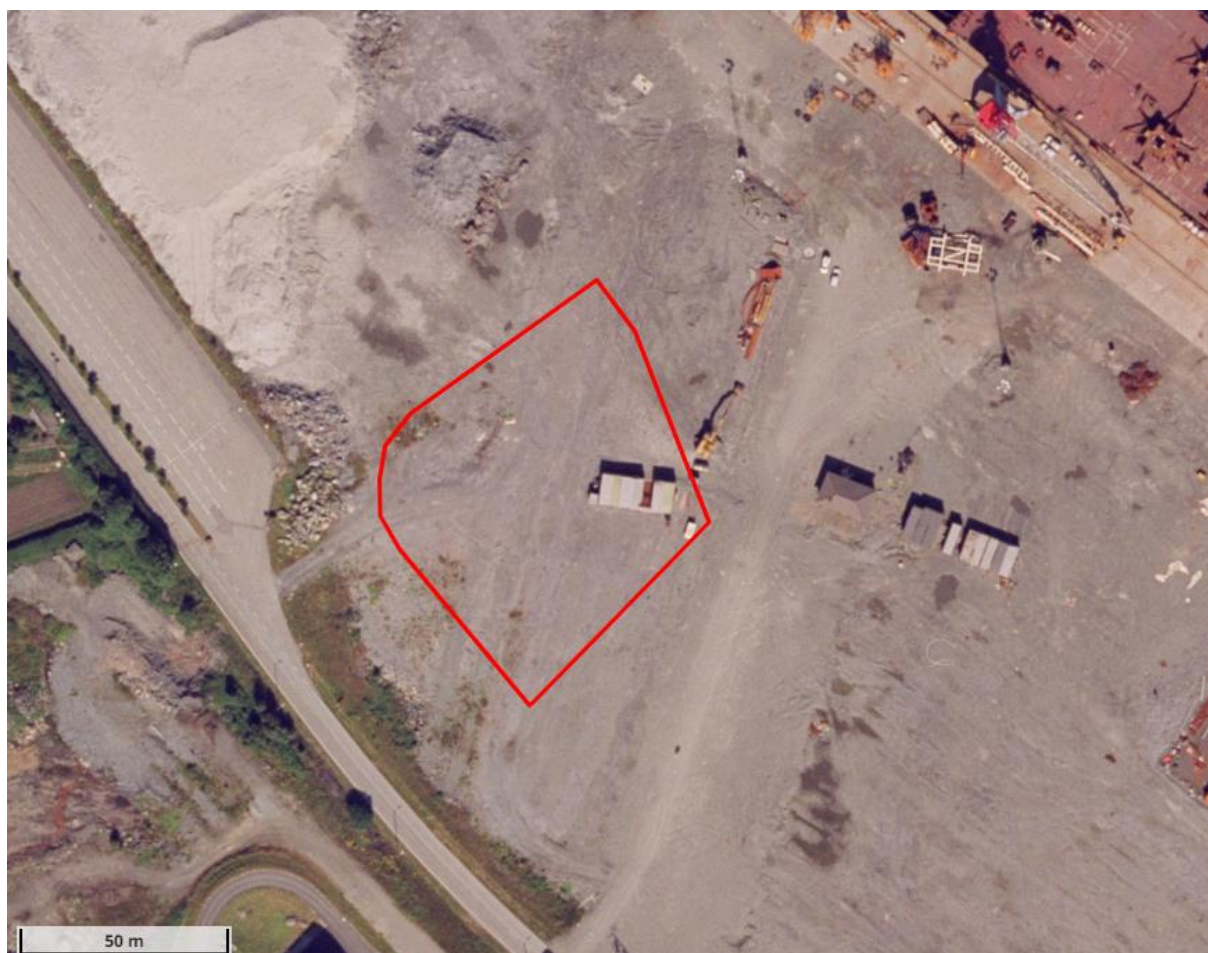
Figur V2. Midlertidig brakkerigg etablert i 1998 i forbindelse med kaiutvidelse. Flyfoto er fra 1999, hentet 26.03.2024 (Norge i bilder).

Fremtidig arealbruk av området er «industriområde». Renseanlegget er ikke endelig prosjektert, men avgrensning og plassering av arealene er bestemt (se vedlegg, figur V2).
