Leirpollen bru - Naturmangfold og risikovurdering av sedimenter

Fagrapport forurensning og naturmangfold

Ecofact rapport: 1054

Foreliggende rapport er utarbeidet som ett av flere faggrunnlag i forbindelse med prosjektering av ny bru over Leirpollen i Finnmark. Ecofact har gjennomført arbeidet som underleverandør til Afry AS og takker for godt samarbeid.

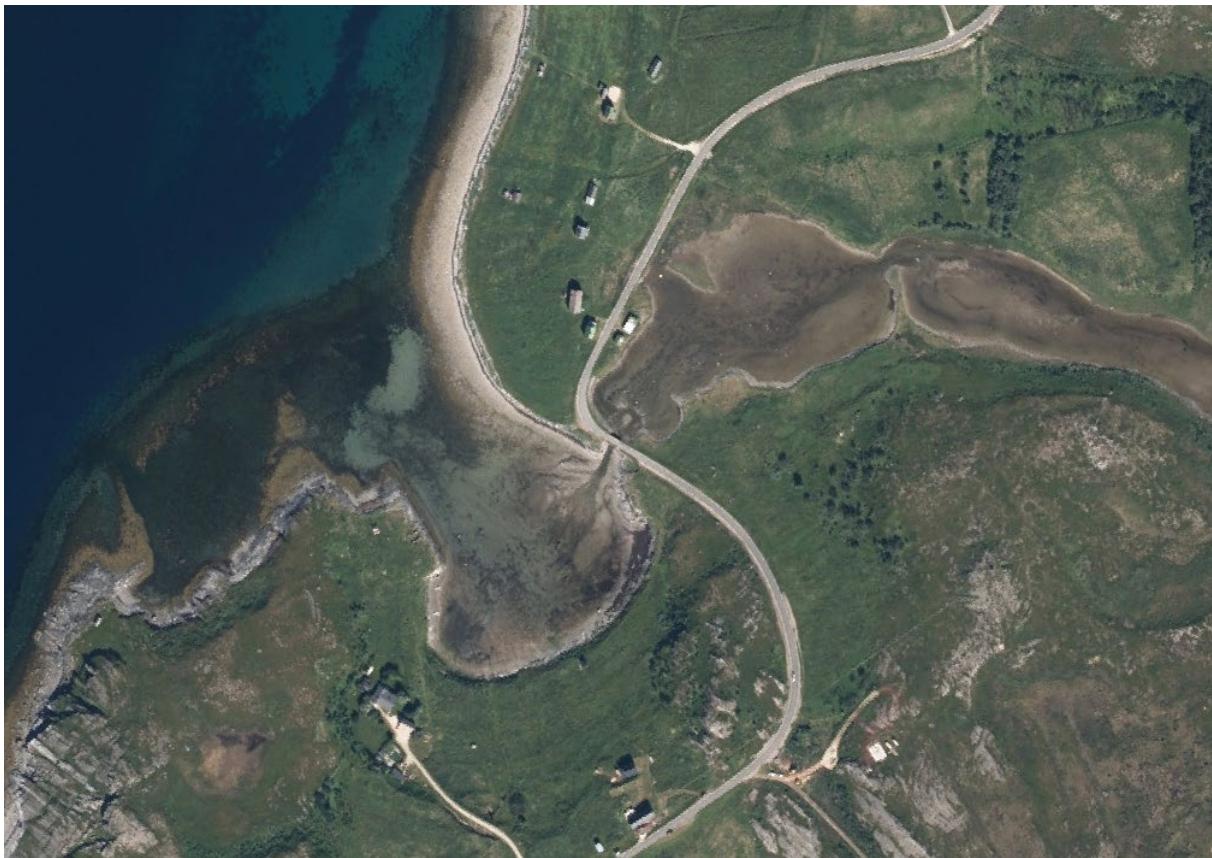
Figur 2. Selv om områdene på øst- og vest siden av bruva tilhører samme vannområde er østsiden mye mer ferskvannspåvirket enn vestsiden.

Brua krysser Leirpollen akkurat i utløpet av Leirpollelva slik at området øst for brua er et ferskvannsområde og bør forvaltes som del av vassdraget, mens vestsiden er marint. Til tross for dette tilhører øst- og vestsiden av brua samme vannområde; vannområde Porsangerfjorden-indre. Vannforekomsten er i Vann-nett registrert med god økologisk tilstand og udefinert kjemisk tilstand.

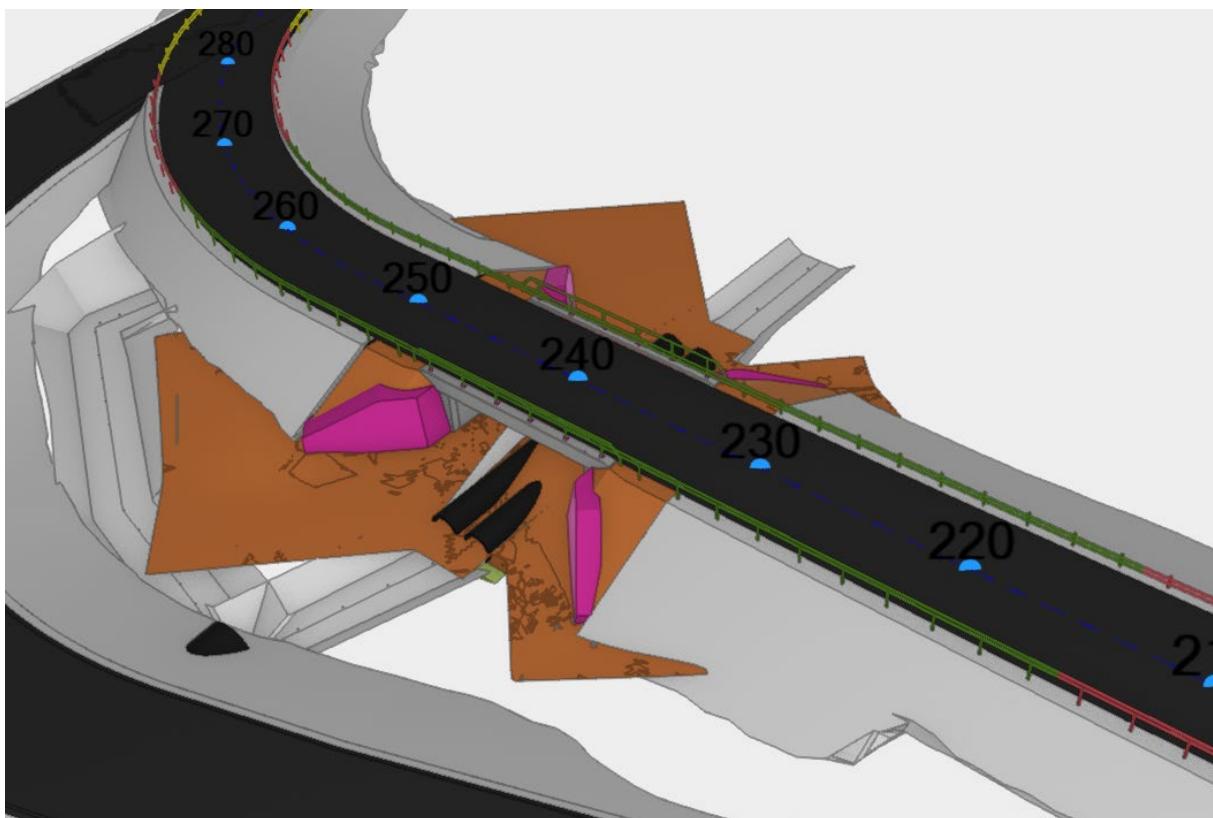
Figur 3. Rør gjennom byggegrøp. Mudringsområdet er vist med brun skravur.

I byggegropa for bruva skal det legges ned to rør med diameter 1200 mm. Rørene vil sørge for fri vannngjennomstrømning og fiskevandring mellom oppstrøms og nedstrøms, og reduserer vann inn i byggegropa. Rørene skal kun benyttes i deler av anleggsperioden og fjernes enten før eller samtidig med avslutning av tiltaket.

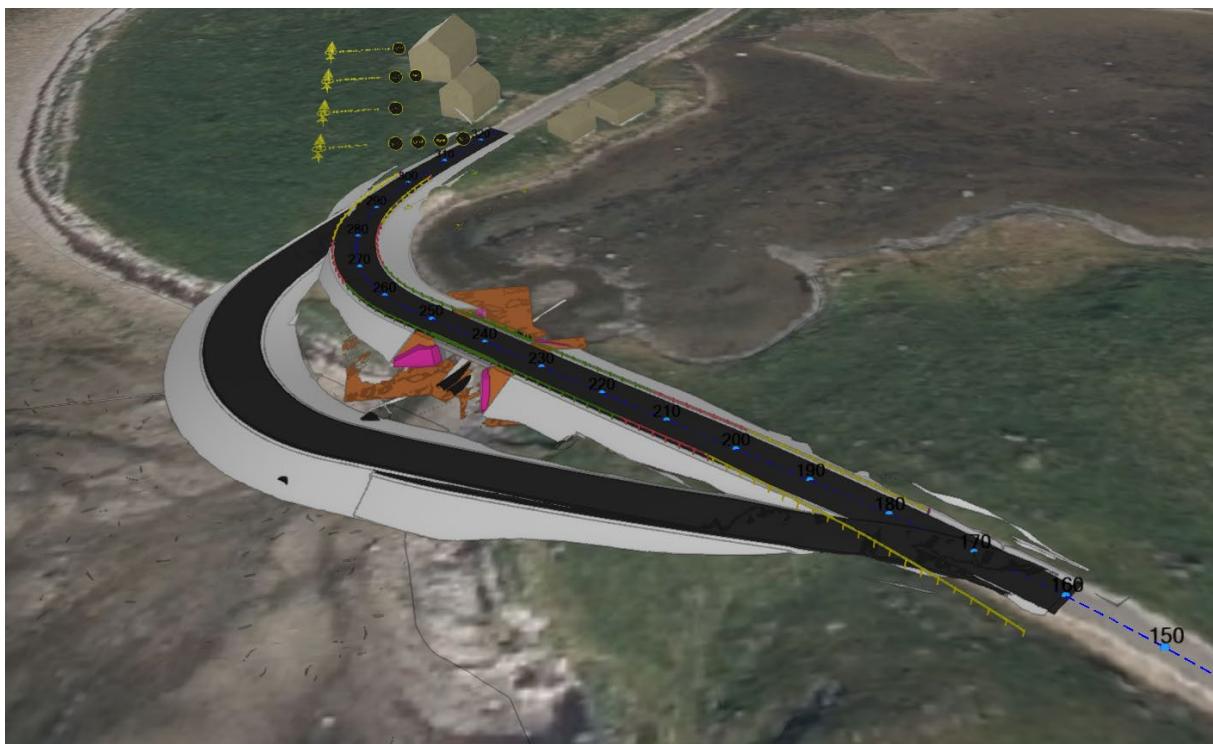
Figur 4. Illustrasjon av ny bru og midlertidig bru (fylling i sjø på vestsiden av eksisterende).

I anleggsperioden skal trafikken ledes over Leirpollelva på midlertidig steinfylling i sjø. Prosjektert fylling vil beslaglegge ca. 1000 m^2 av sjøbunnen og har et totalt volum på ca. 2500 m^3 . Da det ikke er valgt entreprenør for prosjektet vites heller ikke massenes opphav eller sammensetning.

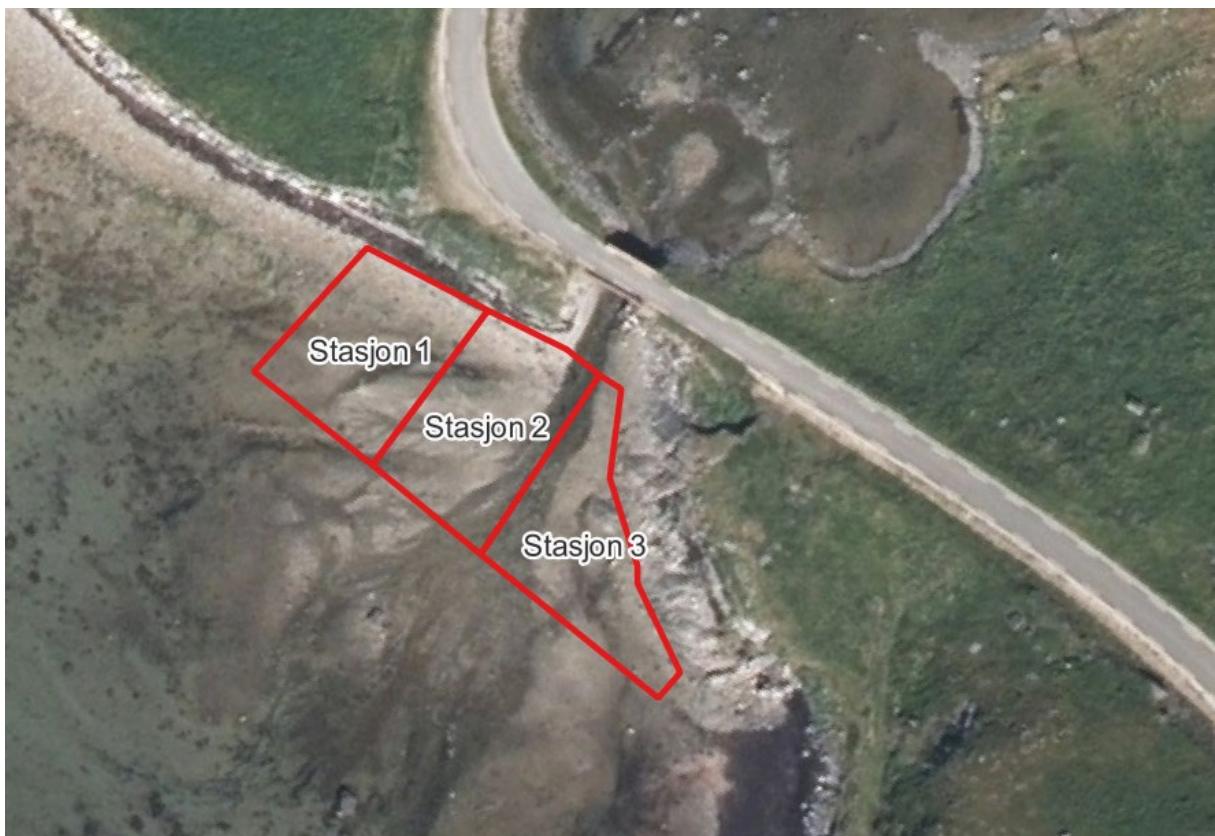
Figur 5. Stasjoner for sedimentprøvetaking. For hver stasjon ble det tatt ut én sedimentblandprøve. Prøvene ble hentet ut med skje ved lavvann.

Vegfyllingen vil dekke et sjøbunnsareal på ca. 1000 m² og kan i henhold til Miljødirektoratets *Veileder for håndtering av sediment – revidert 25. mai 2018* (Miljødirektoratet 2015) defineres som et lite område (<30 000 m²). I henhold til Miljødirektoratet (2015) er det ved små områder, og sjødybder <20 meter tilstrekkelig med uttak av prøver fra tre stasjoner (P1-P3). Hver stasjon ble dokumentert av en blandprøve bestående av sediment fra fire delprøver innenfor arealet som stasjonen representerer. Prøvetaking ble utført 4. april 2024 hvor prøver ble hentet ut med skje ved lavvann. Prøveplassering er vist i under.

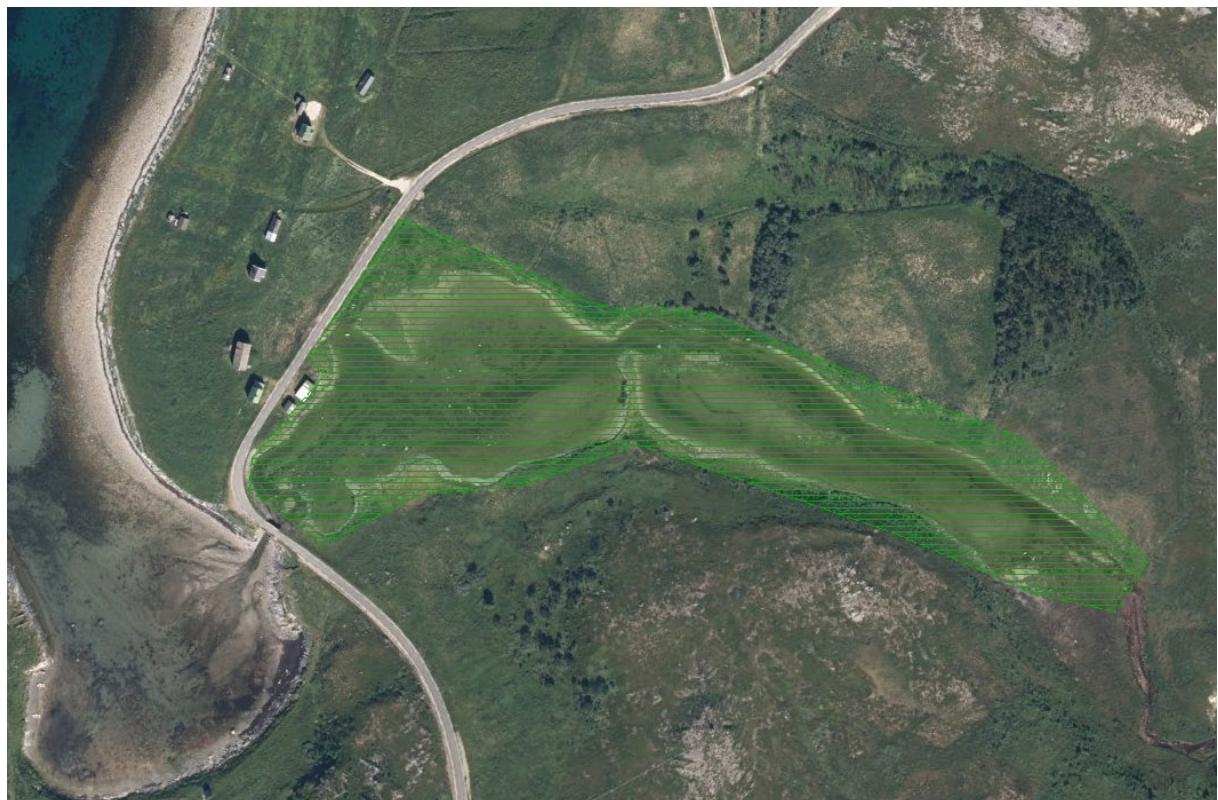
Figur 6. Registrert utbredelse av naturtypen Strandeng og strandsump i Leirpollen.

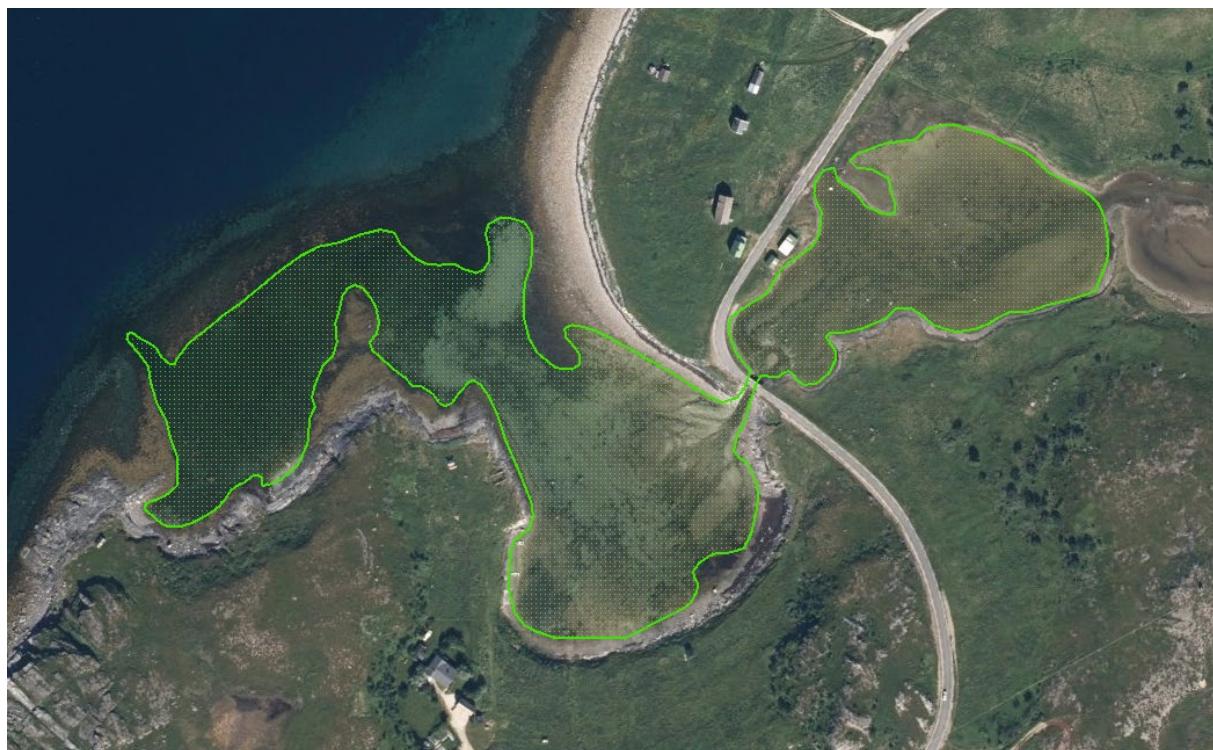
Figur 9. Registrert utbredelse av naturtypen Bløtbunnsområder i strandsonen.

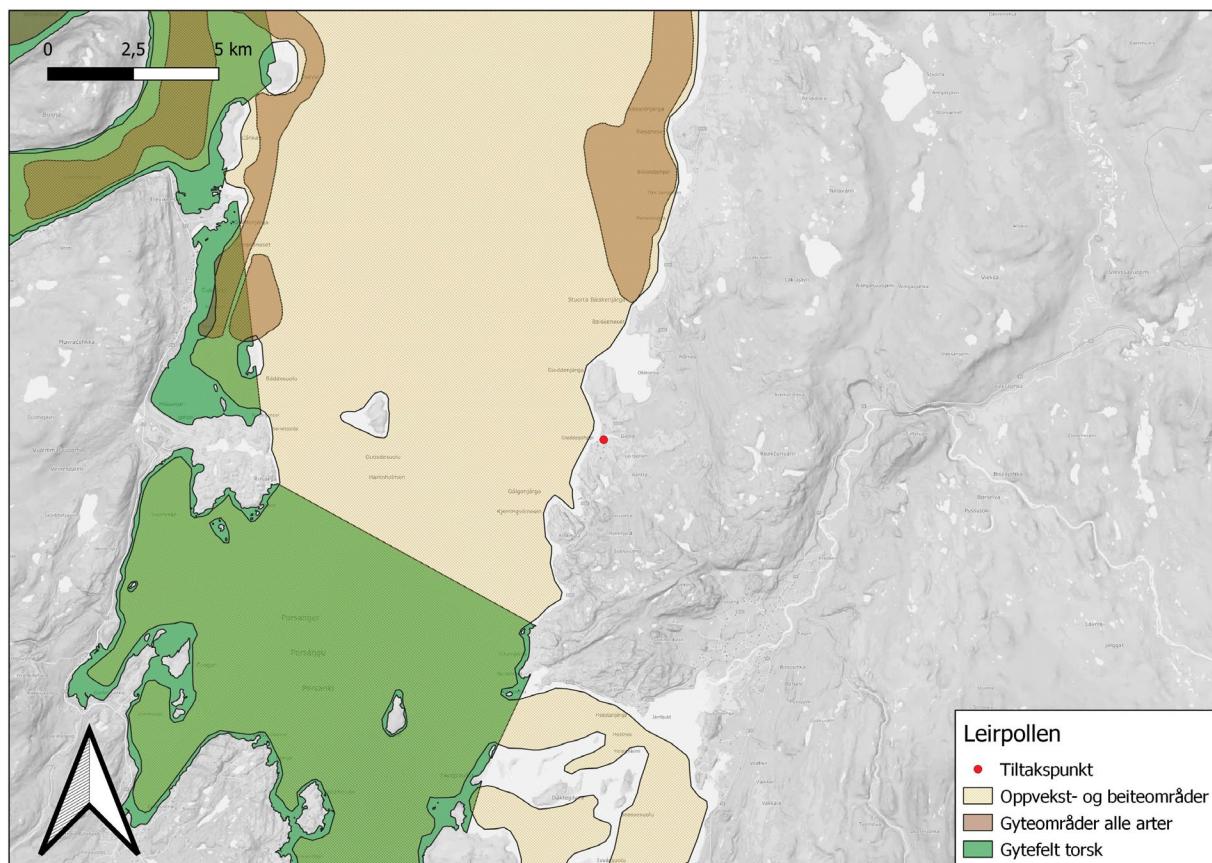
Figur 12. Selv om det ligger en rekke gyte-, oppvekst- og beiteområder i Porsangerfjorden er det ingen som kommer i berøring med tiltaket (omtrentlig markert med rød sirkel).

Indre del av Porsangerfjorden er i Naturbase registrert som oppvekst- og beiteområde blant annet for sei og torsk. Området ligger på dypere vann, noen hundre meter ut fra tiltaksområdet i Leirpollen. Nord, sør og vest er det gyteområder for torsk og andre arter. Disse områdene ligger mer 5 km unna tiltaksområdet.
