Miljøteknisk grunnundersøkelse - fase 1

Ecofact rapport: 1085

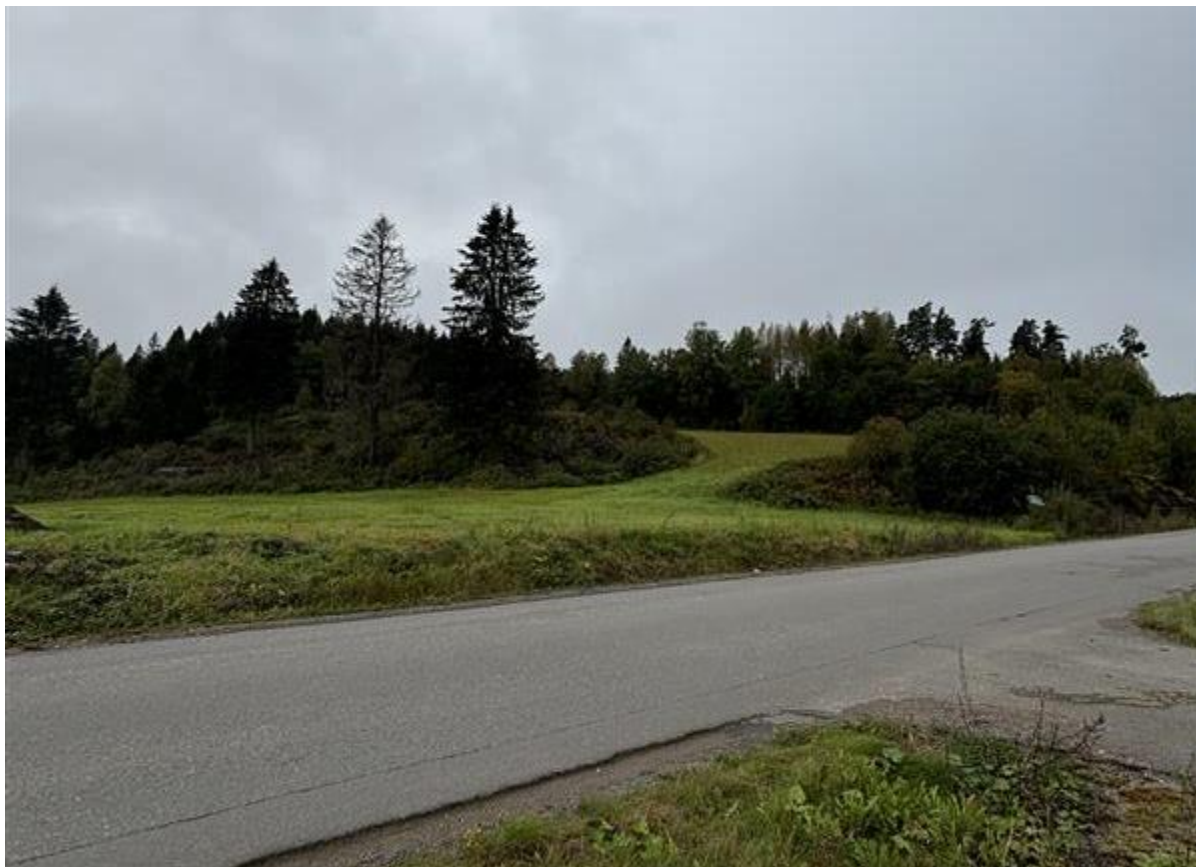
Figur 10A. Sørlig del av planområde. Deler dyrket mark samt skog.

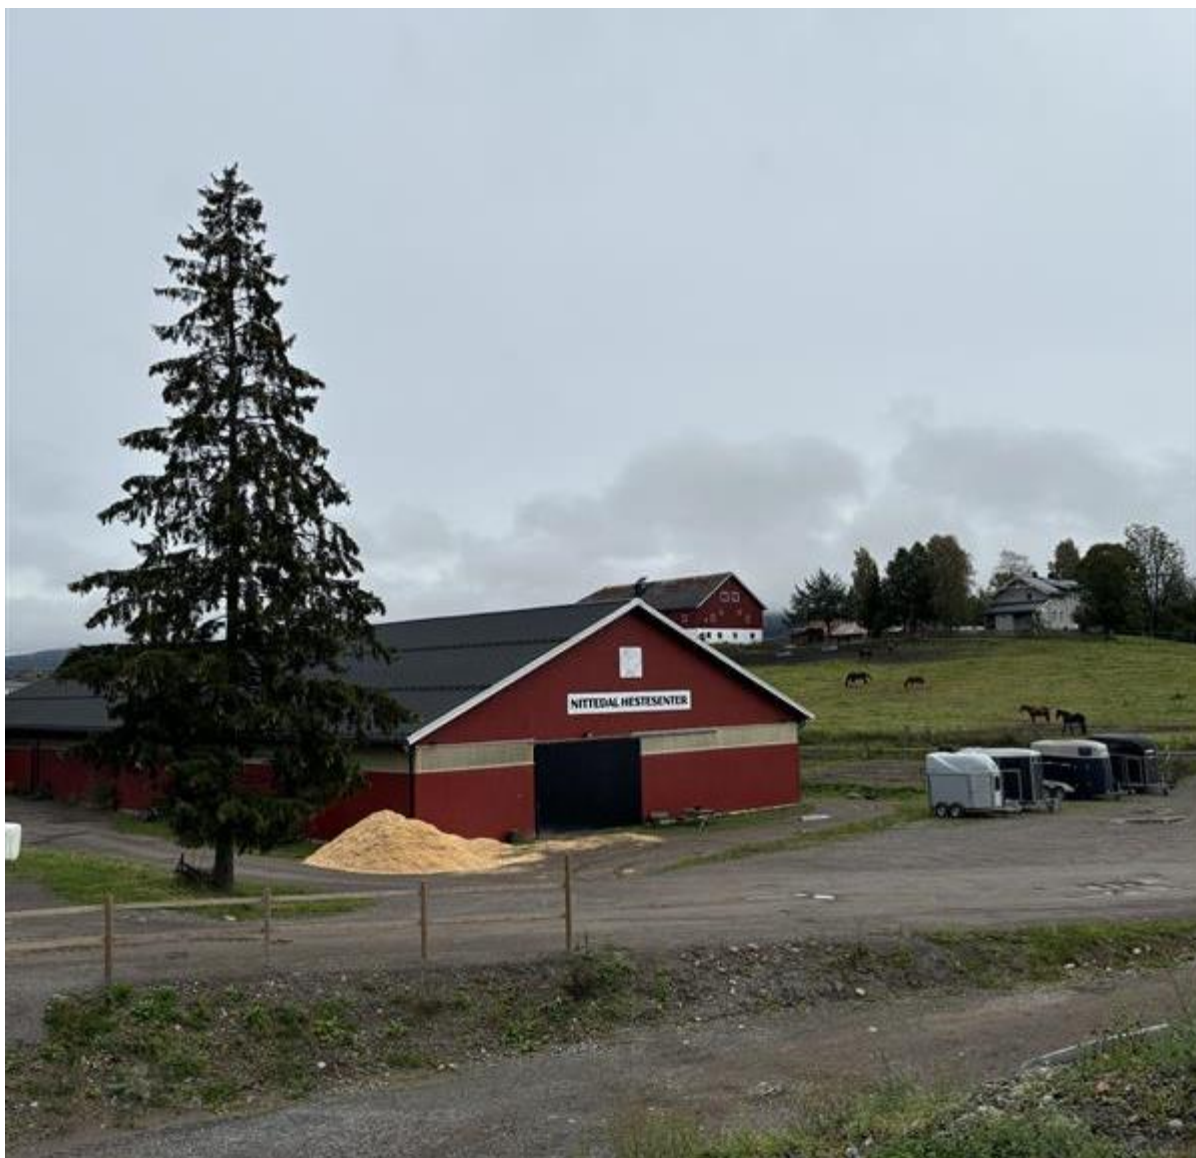
Figur 11A. Midtre del av planområdet utgjøres av rideskole med tilhørende arealer som beite, sti og ridebane.

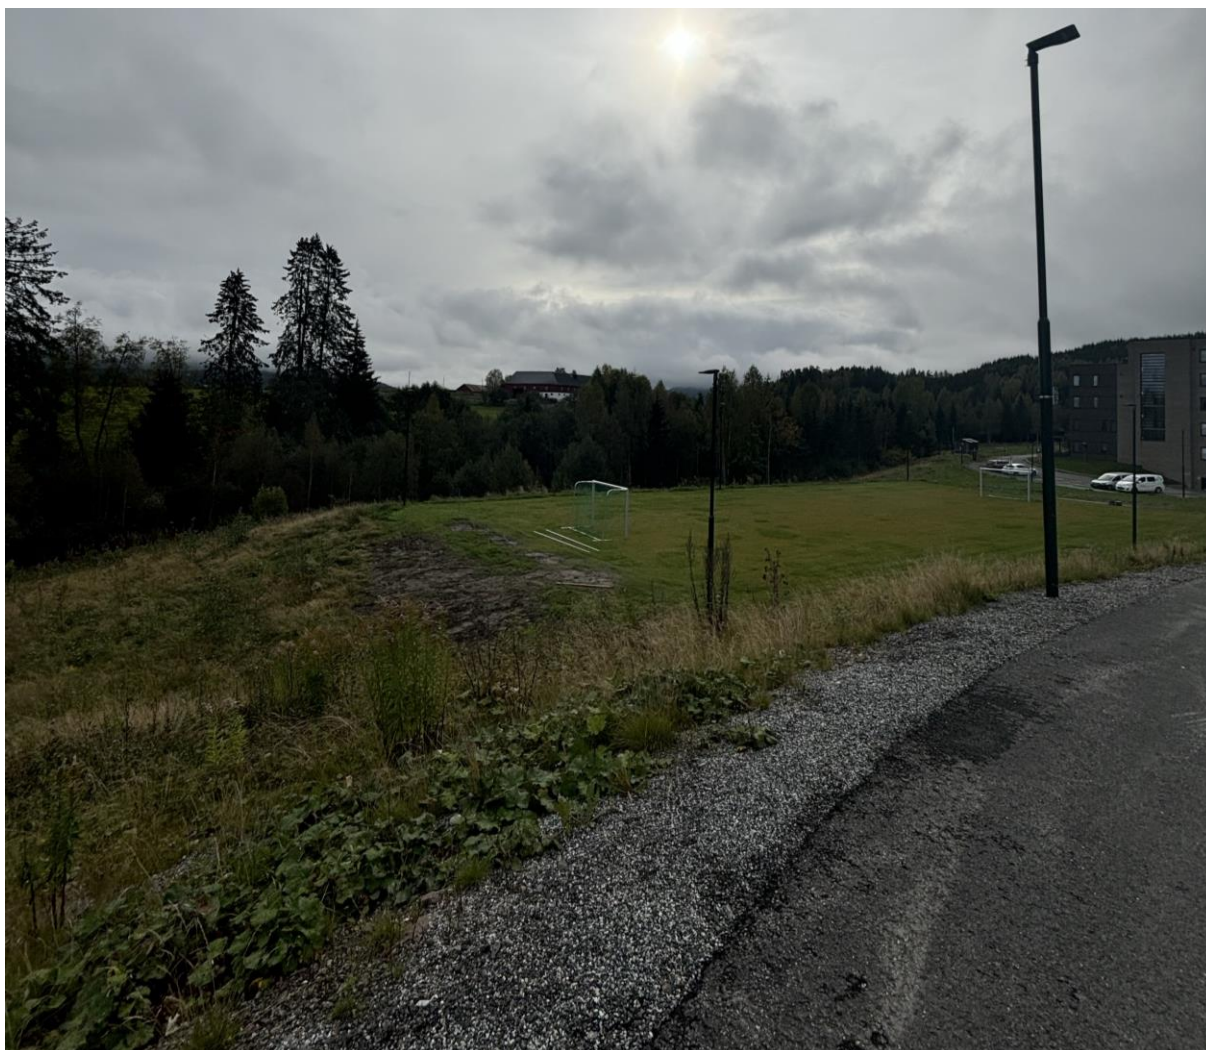
Figur 12A. Bilde ovenfor fotballbane oppå fylling.

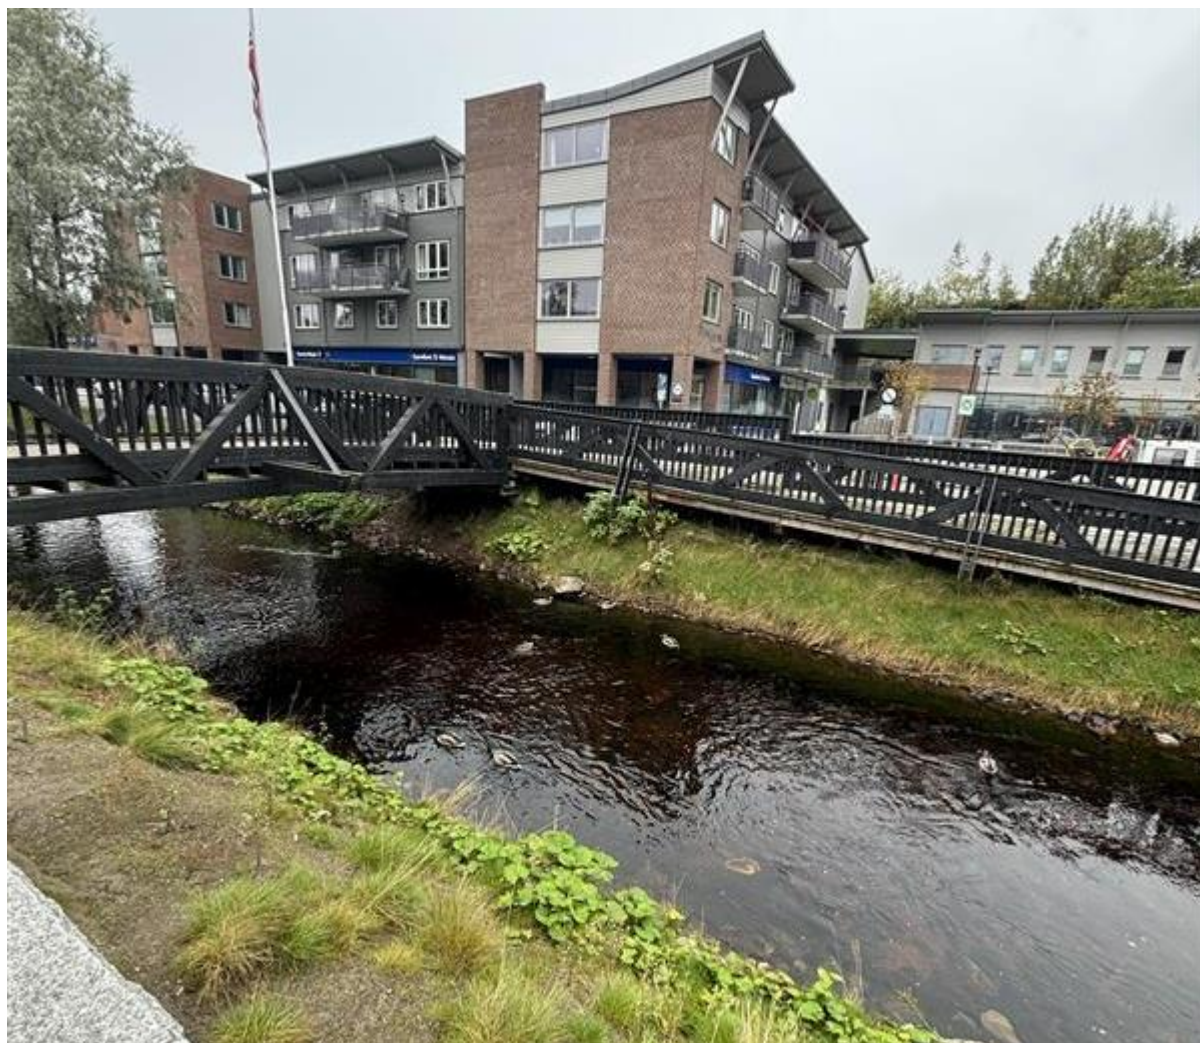
Resipient for mulig spredning av eventuell forurensning vil være Ørfiskbekken (blå linje) som renner nedover langs høyden, i sørlig retning og drenerer ut i Nitelva (rosa linje) (Figur 9). Den er oppført med god økologisk tilstand (vanmiljø.no). I sentrum er elven kanalisert (Vedlegg A, Figur 13). Strekingen er ikke oppført som anadrom, det ble heller ikke observert fisk i elven under befaring.

Figur 13. Ørfiskebekken Vågedammen – Nitelva, som renner igjennom Nittedal sentrum.
