# Opprydning etter utslipp til Figgjoelva i Røyrvikshølen - sluttrapport

# **Opprydning etter utslipp til Figgjoelva i Røyrvikshølen - sluttrapport**

**Ecofact rapport: 1100**

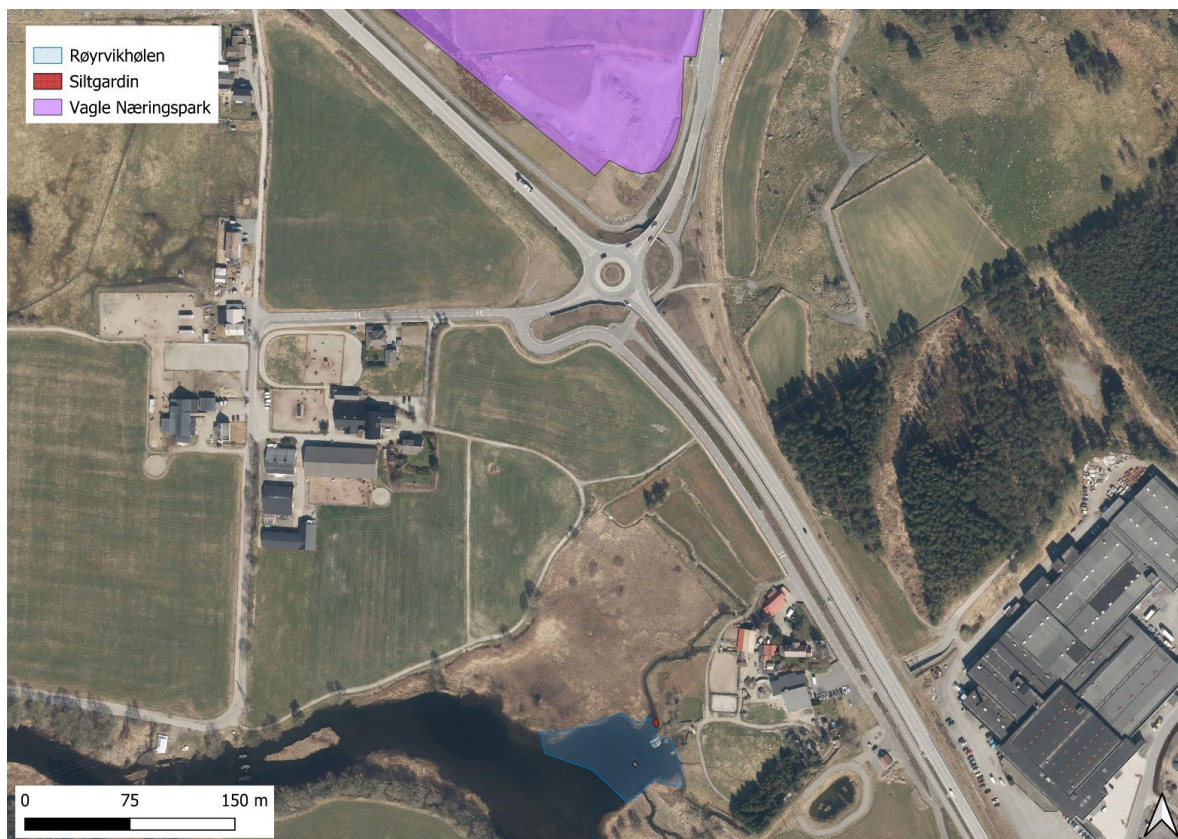
Figur 1.1: Oversiktskart over deler av anleggsområdet til fremtidige Vagle Næringspark (lilla), utslippspunktet for overvann i Røyrvikhølen (rød), og Røyrvikhølen (blå).

Tiltakshaver Vagle Næringspark AS er i ferd med å etablere et nytt industriområde ved Vagle i Sandnes kommune. Under byggeperioden har overvann fra anleggsområdet blitt ledet gjennom en kommunal avløpsledning til Røyrvikhølen, som er en del av det vernede vassdraget Figgjoelva (se Figur 1.1). Figgjoelva er et viktig leveområde for flere rødlistede arter, inkludert elvemusling (VU) og laks (NT). Spesielt elvemuslingen er sårbar for nedslamming.

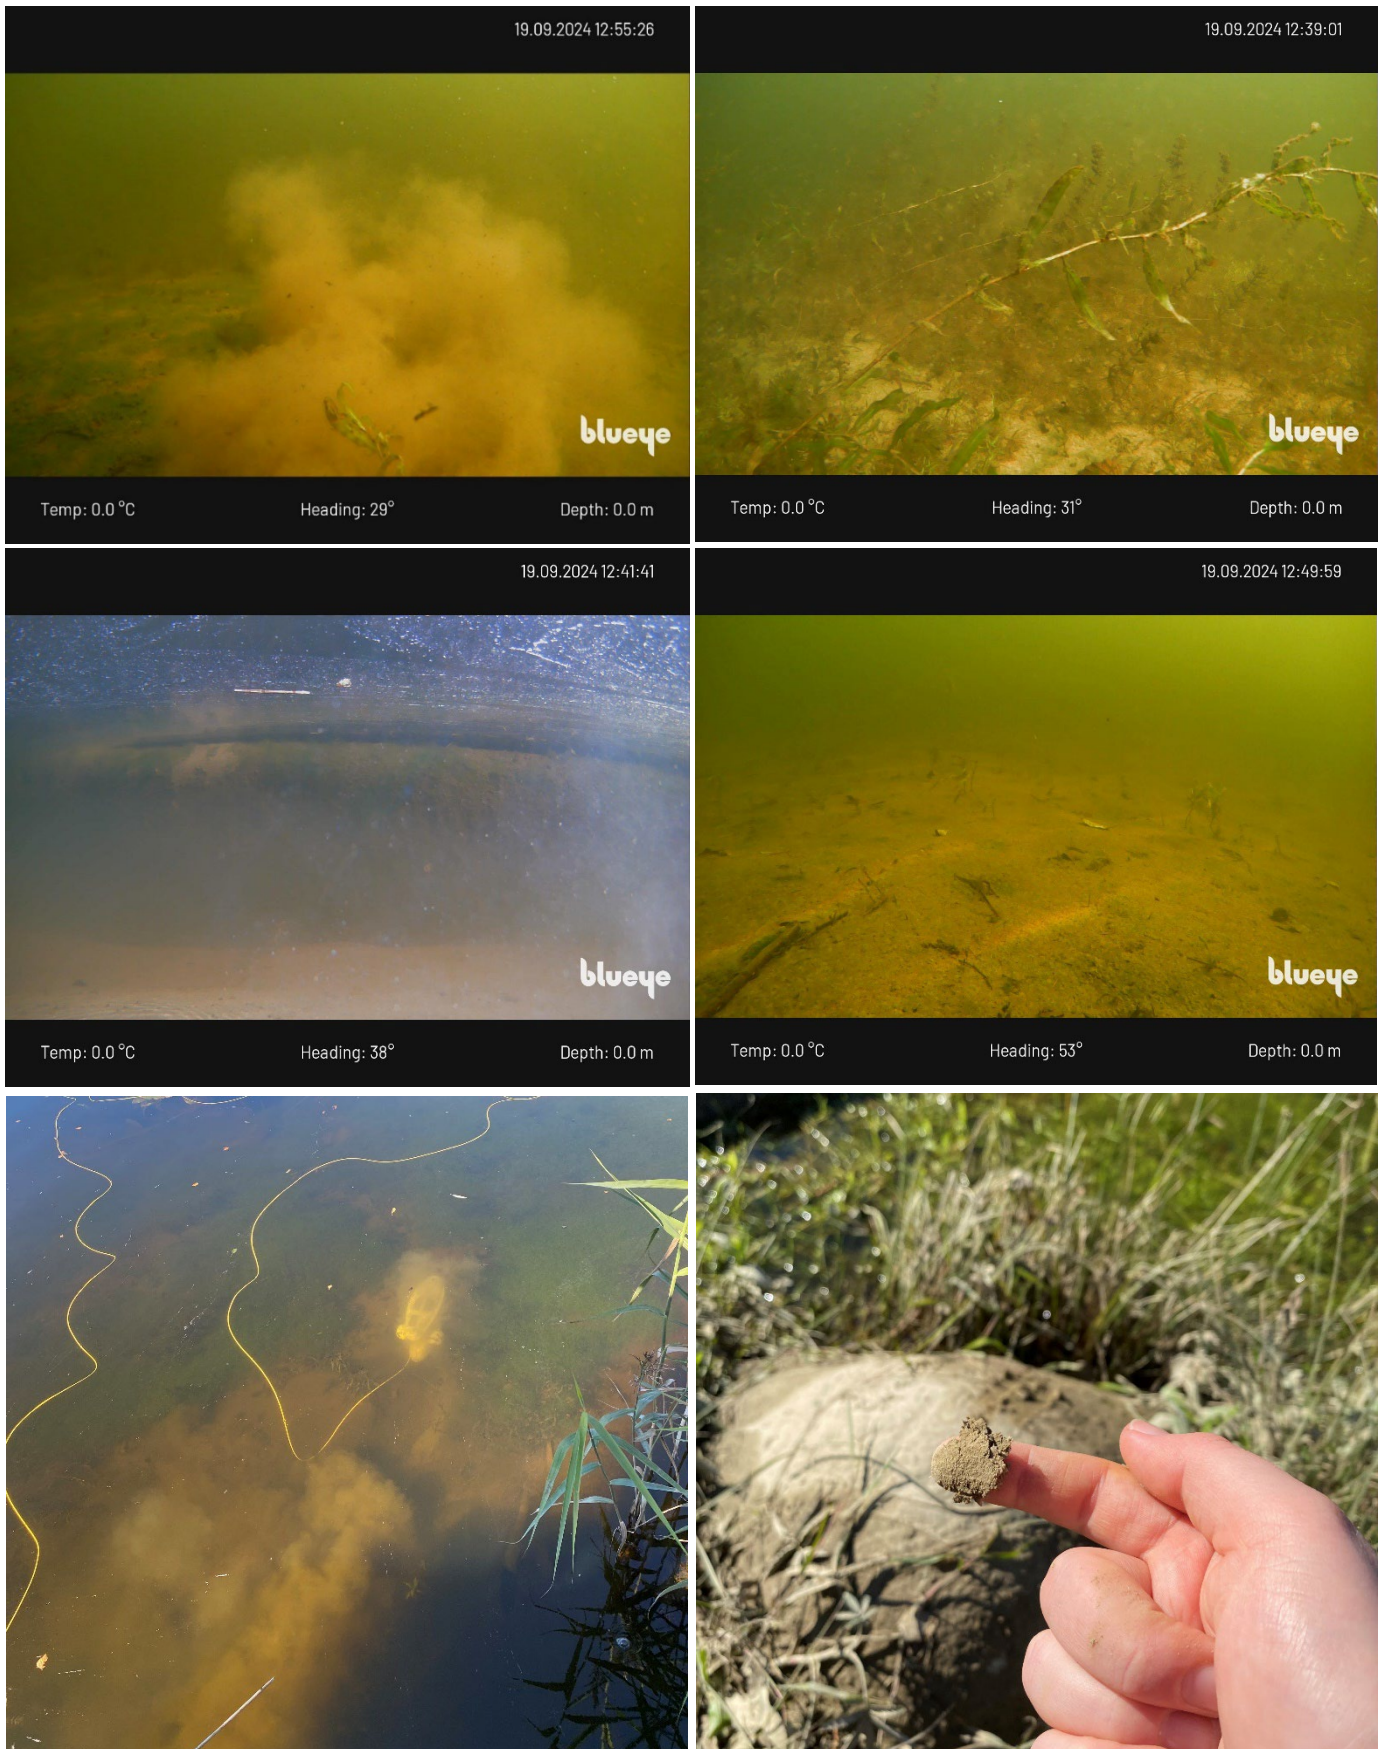
Omfanget av forurensningen ble undersøkt 19. september 2024 med drone (Figur 1.2). Kartleggingen ble gjennomført av Hans Olav Sømme og Maia Catrin Gundersen. Innledende undersøkelser indikerte at nesten hele Røyrvikhølen er påvirket av sedimentering. Det ble observert finsediment (her definert som partikler  $<0,06$  mm) langs elvebunnen (Figur 1.3), uten en tydelig avgrensning for utstrekningen eller et klart skille mellom stor og liten avsetning. Enkelte områder var mindre påvirket, noe som antas å skyldes lokale vannstrømmer (Figur 1.2) som har transportert sedimentene videre ut i hovedstrømmen.

Figur 1.3: Sedimentering langs og rundt elvebunnen i Røyrvikhølen. Siltgarden er synlig i midtre bilde til venstre. Bildene er tatt med undervannsdronne og mobilkamera 19. september 2024.

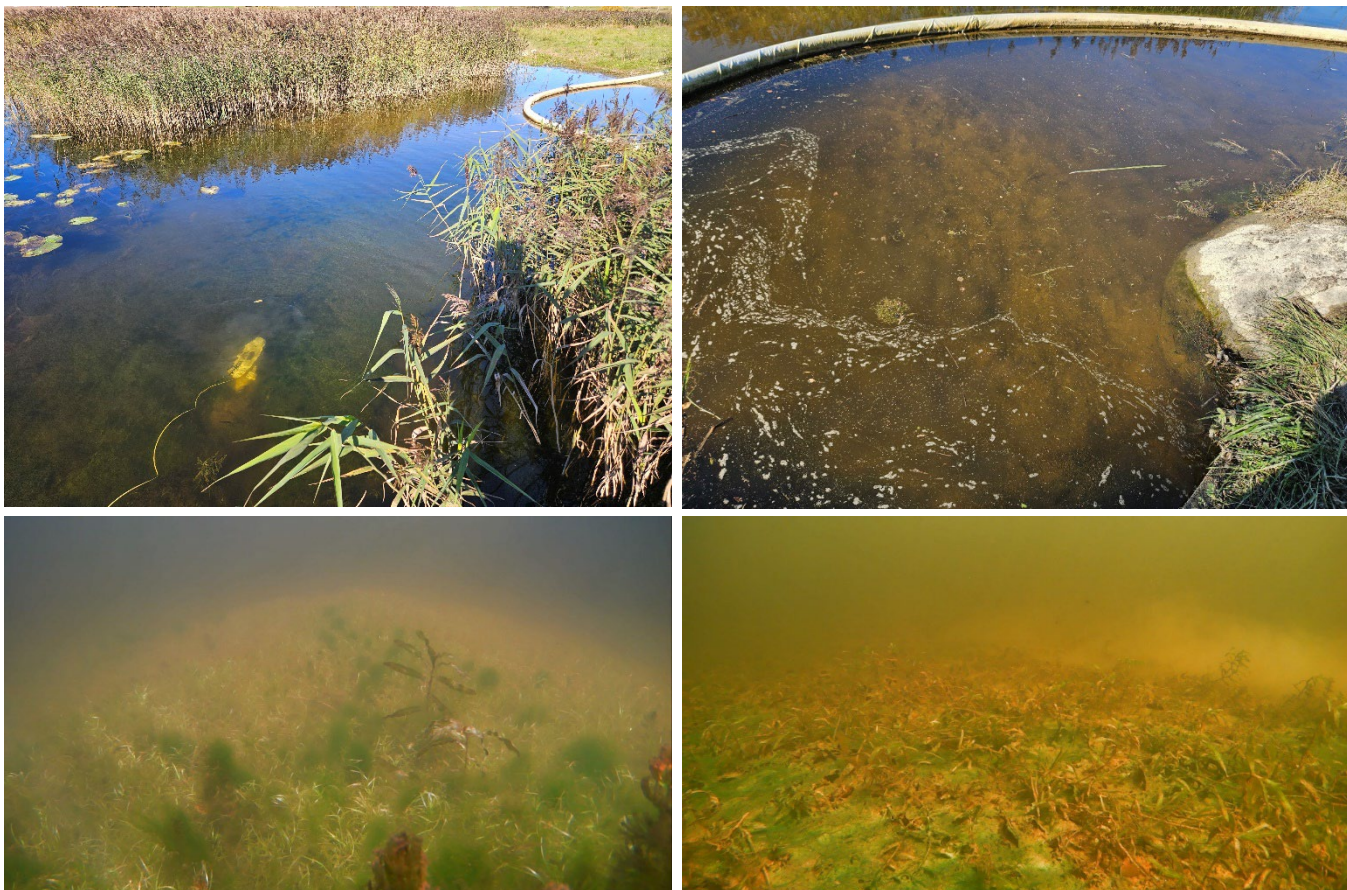
Ecofact gjennomførte en befaring etter mudringen for å vurdere tiltakets effekt. Befaringen ble gjennomført 4. oktober samme år av Hans Olav Sømme, med bruk av samme metodikk som ved de innledende undersøkelsene. Innenfor siltgarden (Figur 3.1) var det en reduksjon i oppsamlede sedimenter. Kartleggingen utenfor siltgarden indikerer også en positiv endring i de mudrede områdene (Figur 3.1). Det ble fremdeles registrert oppsamlede finsedimenter langs øvrige deler av elvebunnen. En andel av sedimentene i anbefalt mudringsområde (Figur 2.1), men som ikke ble mudret, antas å komme fra næringsparken (Figur 3.2)

*Figur 3.1: Røyrvikhølen etter mudring (bilder tatt 4 oktober 2024). Øverst til venstre er innenfor mudret område, mens øverst til høyre er innenfor siltgardinen. Nedre bilder er tatt med undervannsdronen utenfor siltgardinen.*

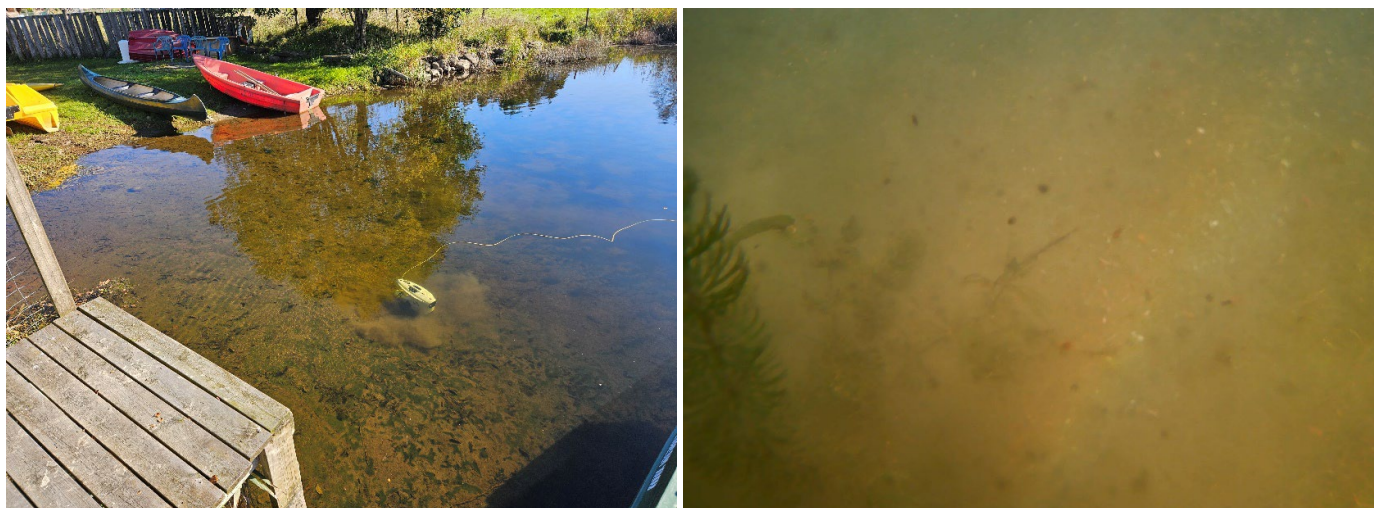
*Figur 3.2: Bilder fra befaring 4. oktober. Det er fortsatt oppsamlede finsedimenter på områder som ikke ble mudret*

Etter dialog med Vagle Næringspark er det videre anbefalt å gjennomføre en opprydning i Røyrvikhølen når gyteperioden er over og når kilden til forurensningen er håndtert. Opprydningen vil skje i samråd med Ecofact.
