Undersøkelse av 4 utvalgte veikulverter i Rogaland

Miljøundersøkelser for Statens Vegvesen

Ecofact rapport: 291

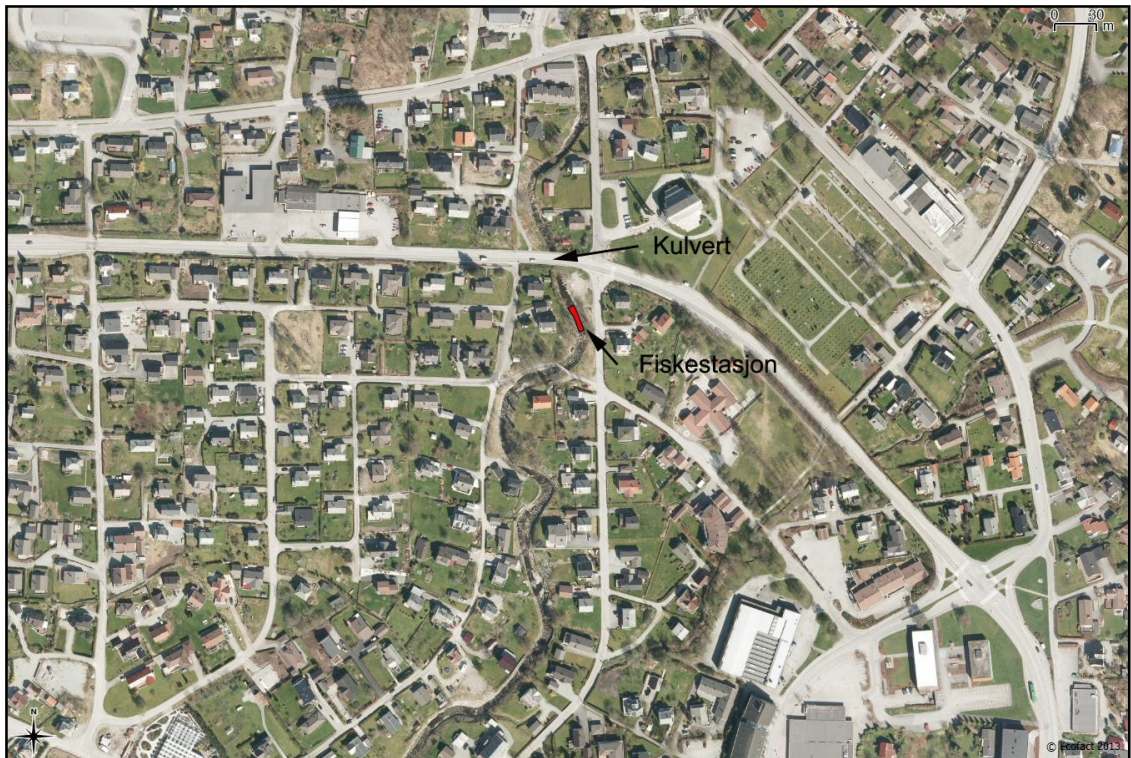
Skardbekken/Fiskåna krysser Rv. 13 midt i Jørpeland sentrum (figur 6.3). Bekken er preget av steinsetting og betongkanter, og er inngjerdet da den går så lavt i terrenget med bratte kanter. Dette gjør at det er dårlig fordrøyning og at vannet får stor fart igjennom området ved flomsituasjoner. Bekken krysser Rv 13 igjennom en stor åpen kulvert. Det er ingen vandringshinder nedstrøms riksveien og det er gode gyte- og oppvekstområder oppstrøms riksveien. Kulverten er utformet med betongbunn, noe som øker vannhastigheten fremfor naturlig bunn med variasjon av substrat (figur 6.4). I dag er det en 15 meter lang betongsklie med et fall på 100 cm, dette gir en helningsgrad på 6,7 % som er akseptabelt i følge klassifiseringsveilederen. Vanndybden i kulverten er ≤ 13 cm over store deler strekket ved normal vannføring.

Figur 6.3. Ortofoto over partiet av Fiskåna/Skardbekken som renner igjennom Jørpeland sentrum. Rød skraver illustrerer området hvor det ble gjennomført fiskeundersøkelse.

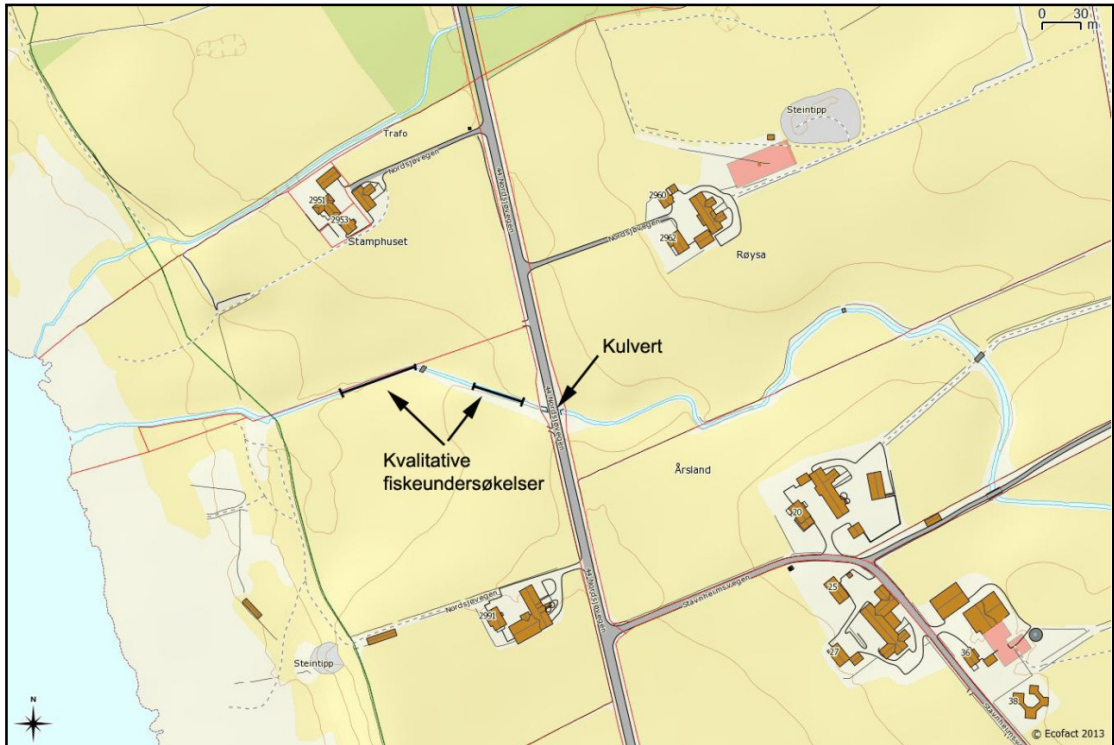
Årslandåna har ingen vandringshinder opp til Fv. 44. Det er heller ingen vandringshinder de første kilometerne oppstrøms veien (pers med. Lars Løge). Selve kulverten er en stor åpen firkantet betongkulvert. I bunnen er det støpt en betongbunn bestående av ru betong. I motsetning til bekken ved Husvegg utgjør ikke selve kulverten et problem angående dybde. Det er støpt en terskel på 30 cm ved utgangen av kulverten slik at det er et fint vannspeil med gode dybdeforhold i selve kulverten. Nedstrøms kulverten er det støpt en betongsklie direkte etter terskelen. Dette utgjør kanskje det største vandringshinderet omtalt i denne rapporten (figur 6.8). Etter terskelen faller vannet 30 cm direkte på en betongsklie med 16 % helning over 4,4 meter. Etter betongsklien så er det igjen et fall på ca. 40 cm rett i blokk. Satspunktet til fisken ligger ca. 2 meter fra dette fallet. Skulle fisken klare å komme seg opp på

betongsklien og skyte fart opp mot terskelen så vil det der være bråstopp på ≥ 5 cm dypt vann når den når terskelen. Det blir umulig for fisken å ta sats over terskelen.

Figur 6.7. Årslandåna. Viser plassering av kulvert og strekkene hvor det ble gjennomført kvalitative fiskeundersøkelser.
