Mulighetsstudie:

Flaskehalsanalyse og miljøtiltak for Orrevassdraget

Ecofact rapport 939

Rune Søyland 2023

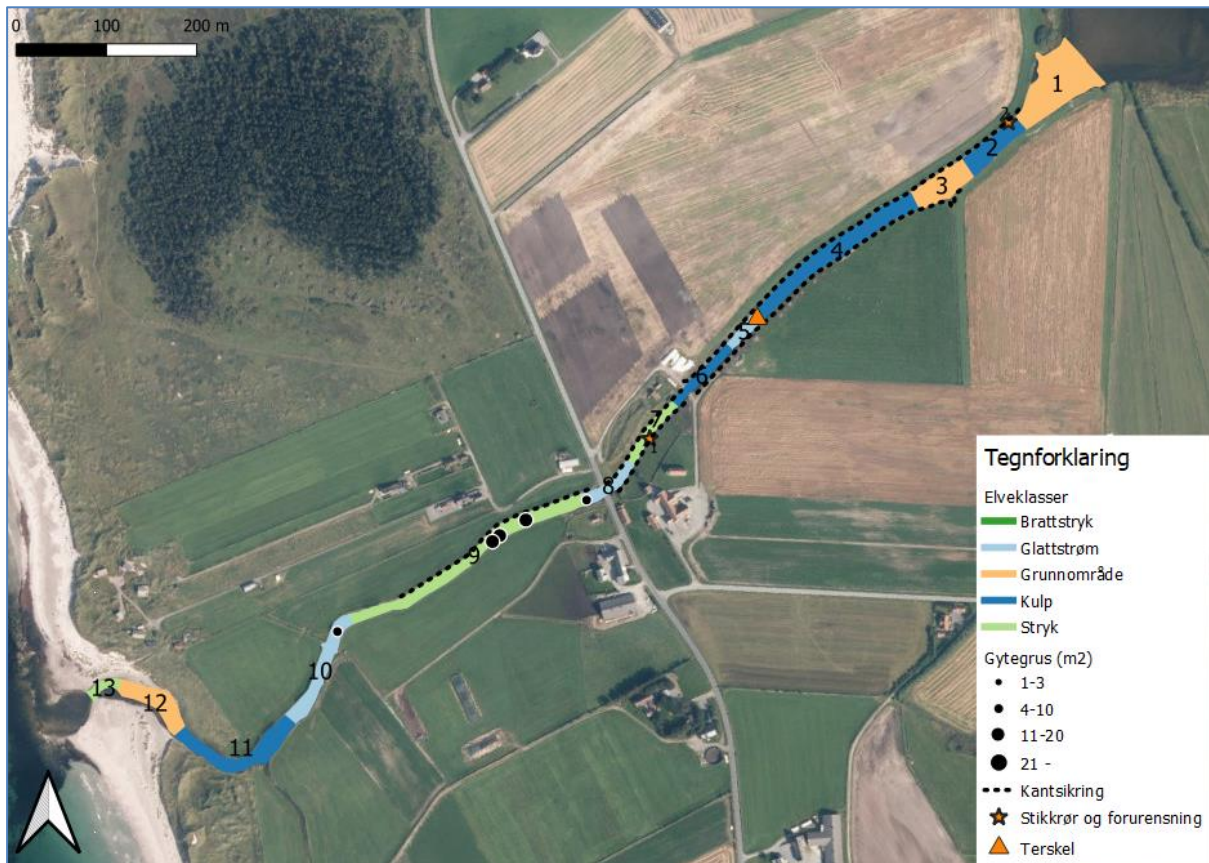
Figur 14. Elveklasser, gytegrus, erosjonssikrede kanter, terskel og stikkør/mulige forurensningskilder. Sakteflytende elveklasser som kulp og grunnområder dominerer, og det er begrenset med gytegrus. Det antas at deler av kantsikringer og stikkør er skjult under vegetasjon langs elva.

Oppstrøms Nordsjøvegen er elva dominert av sakteflytende kulper og grunnområder. En steinterskel (steinsatt rørkryssing eller lignende) gir noe oppstuvning og nedstrøms er det en kort sone med glattstrøm (sone 7). Nedstrøms denne kommer nok en kulp, mens hurtigstrømmende styrk og glattstrømmer dominerer ned til sone 11. Sone 11 er et dypt kulpområde, mens sone 12 er et bredt grunnområde. Sone 12 og 13 renner gjennom sanddynemark og sandstrand, og her vil erosjon og sandflukt gjøre at det vil være stadige endringer i elvekanter og bunnsubstrat. Kulpområdet i sone 11 ligger også delvis i sanddynemark, og det var sterk erosjon i sørsiden av løpet under kartleggingen. Elva har generelt et preg av å være kanalisert, sakteflytende og dyp, men soner 7 til 10 har et visst potensial for laksefisk.

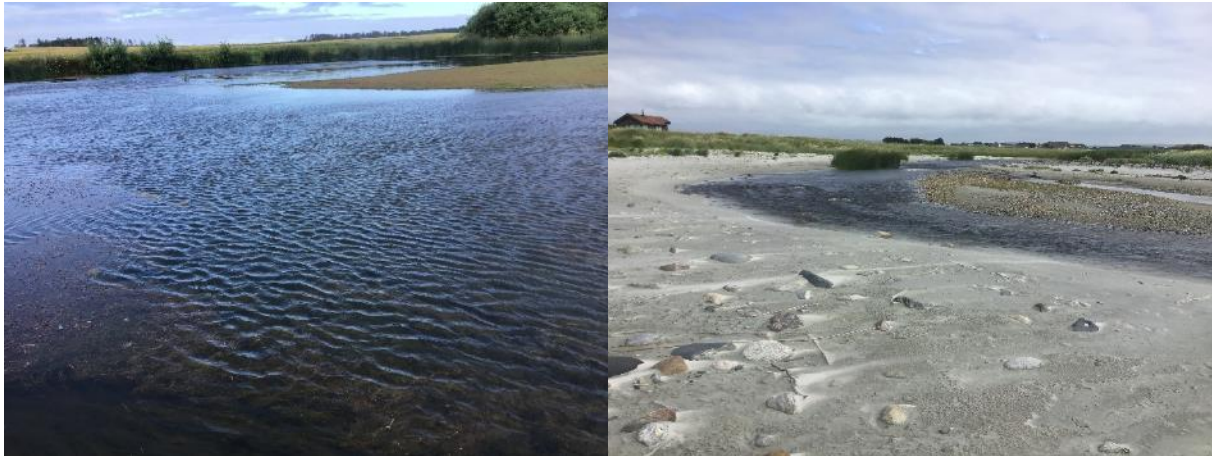
Figur 15. Venstre: Øvre del av elva ved Orrevatnet – mudderbanker og tett vannvegetasjon. Høyre: stryksområde gjennom sandstrender ved utløpet i havet.

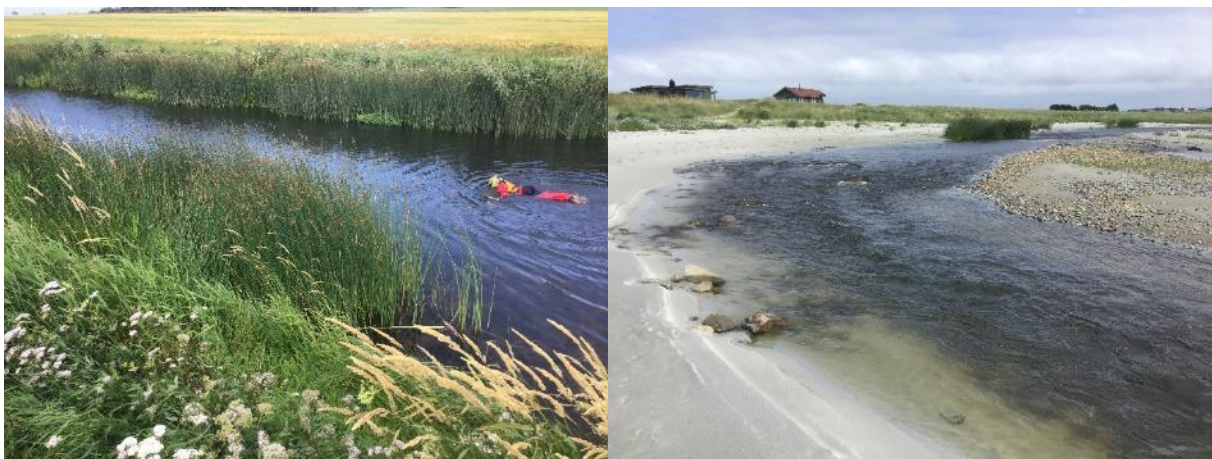
Tett grasvegetasjon og bratte elvekanter gjør at eldre erosjonssikringer kan være kamouflert. Oppstrøms Nordsjøvegen var mye av kantene erosjonssikret, mens det i nedre del var begrenset med erosjonssikringer i kantene. De bratte kantene er trolig i større grad kunstige og bearbejdet enn det kartet over viser. 45 % av kantene ble registrert som erosjonssikrede.

Figur 16. Venstre: Kulpområde i øvre del som tidligere har vært innsjøbunn. Sivaks og takrør i kantene. Høyre: Nedre strykområde gjennom sandstrandområde.

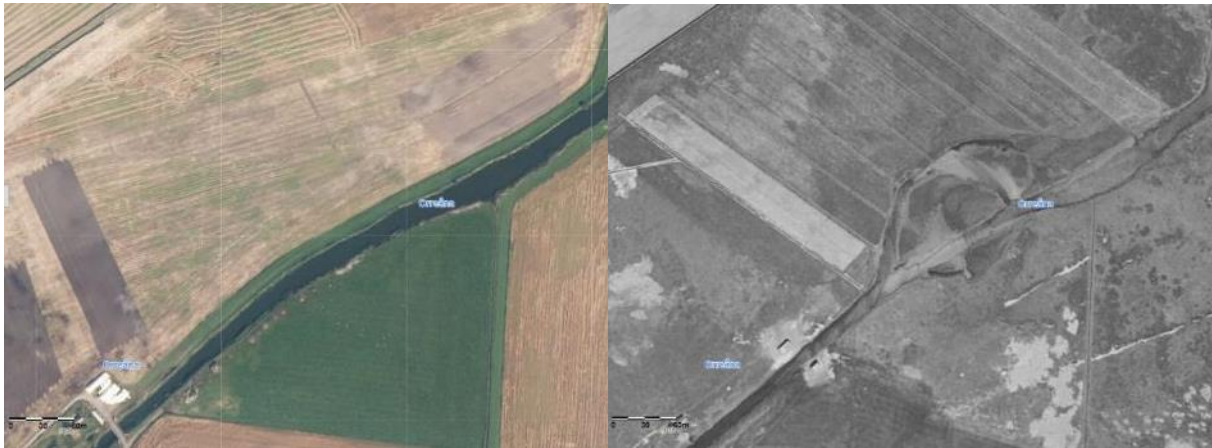
Flyfoto viser endringer som er gjennomført i elveløpet etter 1950-tallet, men tidligere senkning av Orrevatnet innebærer at hele øvre halvdel av elva ikke er naturlig. Orrevatnet skal ha blitt senket med 4 meter for ca. 100 år siden, og at det er gammel innsjøbunn er årsaken til at det er bunn av sand og mudder (pers. med. Rune Lunde). Høye kanter og dype kulper bekrefter at mye av elvebunnen er senket, og trolig gjelder dette svært mye av elvelengden. Substratfordelingen (se figur 15) i soner 7-10 tilsier imidlertid at disse ikke er berørt av senkning, men det er en viss usikkerhet her.

Figur 17. Orreåna er blitt utsatt for en rekke ulike inngrep. Flybildene viser todelt løp i 1953 helt øverst i elva (høyre), og dagens situasjon til venstre. Denne delen av elva er tidligere innsjøbunn. Lignende endringer er gjennomført i nedre del av løpet. Det er trolig gjennomført senkning av elvebunn flere steder. Kilde: Norge i bilder.

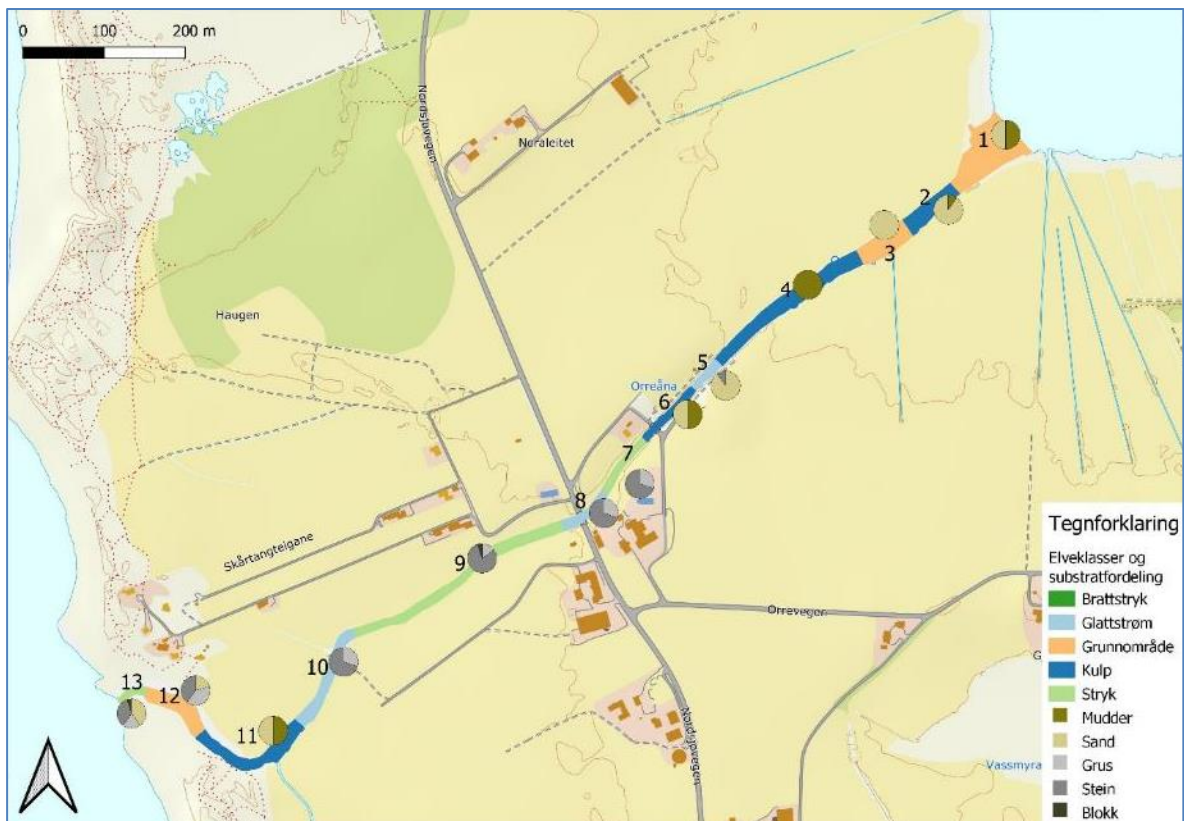
Figur 18. Substratfordeling for hver av de kartlagte elveklassene. Generelt er det mye sand og mudder i alle sakteflytende deler av elva. Det er svært lite blokk i elva, men nedre del har generelt noe mer stein og grus.

Det er svært mye sand og mudder på elvebunnen. Dette gjelder særlig i øvre del som tidligere har vært elvebunn, men også i nedre kulp. I de to nedre sonene er det mye sand, men det skyldes nok i stor grad beliggenhet i sanddynemark. Sone 7 til 10 er dominert av stein, med innslag av noe grus og litt blokk. Selv om det her er mye stein er det sterkt preg av eutrofiering. Substratet er har mye vannvegetasjon, moser, påvekststalger og belegg. På stein og vegetasjon er det som regel også et tynt lag med mudder. Nedre sone mot sjøen hadde mindre begroing. Dette skyldes nok en kombinasjon av stryk og stor tilførsel av sand som «vasker» substratet. Dekningen av vannvegetasjon var helt oppe i 70 % i de øvre delene av elva. Bredden på kantsonen som ikke slås er gjennomgående liten, varierende mellom 2 m og opp til ca. 8 meter på de beste stedene.

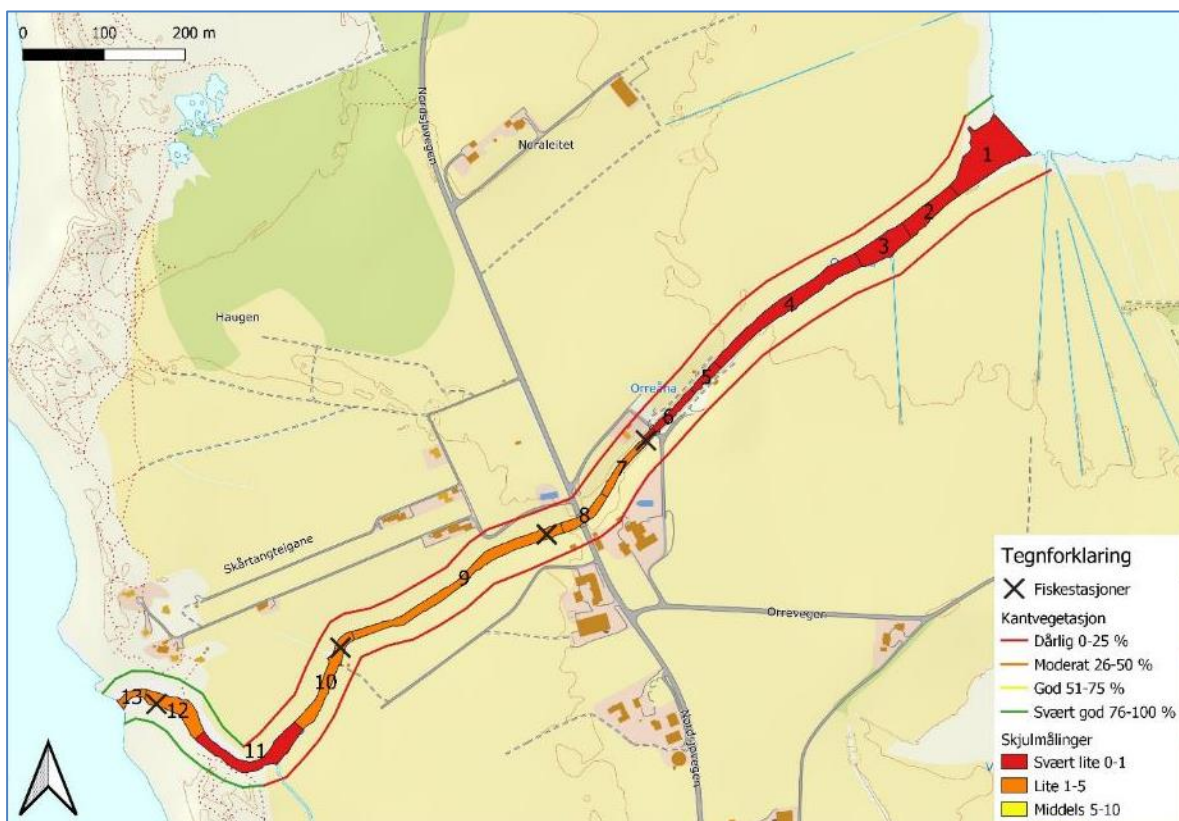
Figur 19. Dekning av kantvegetasjon, ungfiskens tilgang på skjul i bunnsubstratet og planlagte elfiskestasjoner (som ikke ble benyttet). Det finnes ingen vandringshinder i elva, og ingen deler av hovedløpet er rørlagt. Generelt er kantvegetasjonen langs elva dårlig, og tilgangen på skjul i bunnsubstratet er gjennomgående liten. Nedre halvdel av elva har marginalt bedre forhold når det gjelder skjul og sammensetning av bunnsubstrat, i delene med noe større strømhastighet.

Kantvegetasjonen er generelt dårlig for det aller meste av elva. I nedre del er sandstrand og sanddynemark, og her er den naturlige situasjon at det ikke finnes busker og trær. Foruten denne delen, og en kort sone oppe ved Orrevatnet, vurderes kantvegetasjonen for øvrig å være i den dårligste tilstandsklassen. Det meste av kantvegetasjonen består av grasarter som strandrør, takrør og sivaks. Det kan diskuteres om noen av områdene med takrør og sivaks skal vurderes som naturlige, men vegetasjon uten trær og busker er mangelfull i forhold til å bidra til et gunstig vannmiljø for fisk og bunndyr.

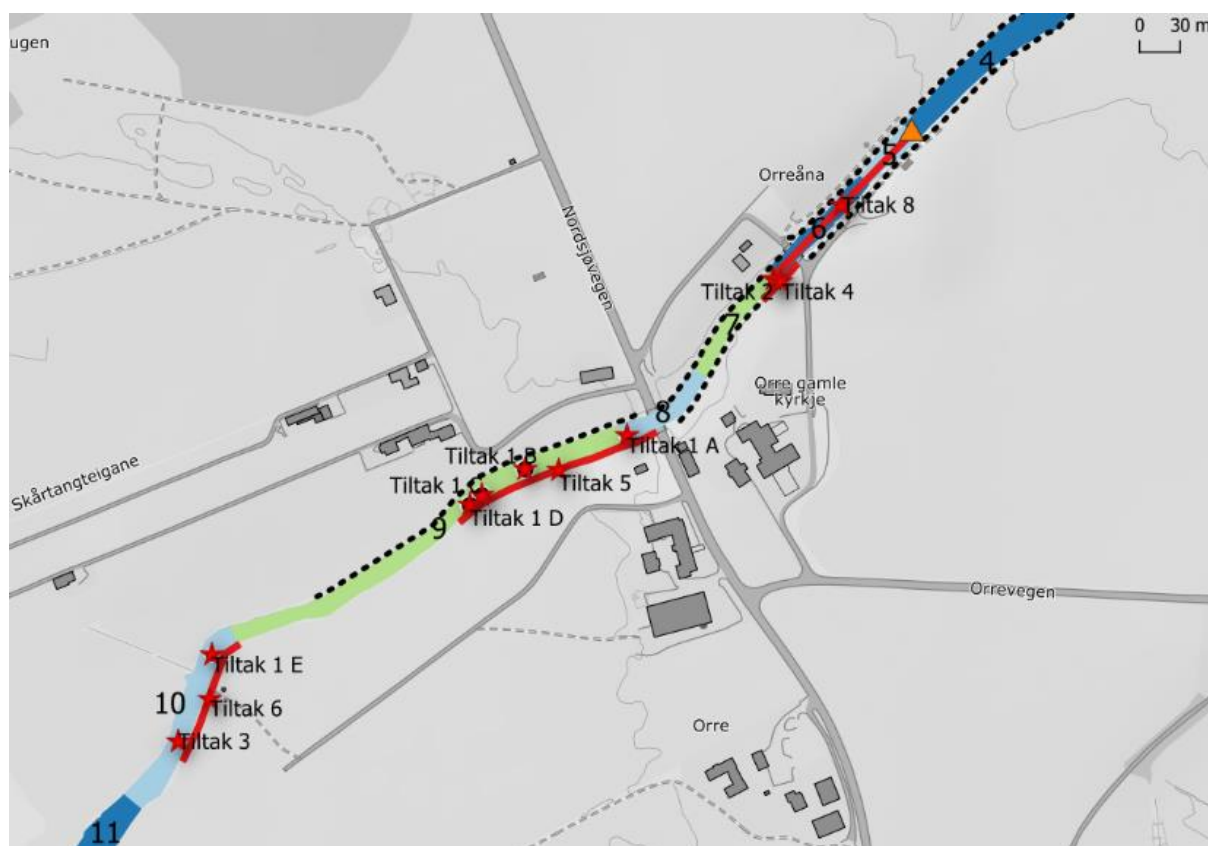
Figur 21. Oversikt over aktuelle tiltak i Orreåna. Prioritet 1 tiltak er harving og supplering av eksisterende gytegrus (tiltak 1), utlegging av gytegrus to ny steder (tiltak 2 og 3) samt forbedring av kantvegetasjonen langs gyteområder (tiltak 4, 5 og 6).

Tiltak 3	1	Utlegging av et nytt felt med gytegrus i sone 10. Tiltak 2 og 3 vil innebære at sona med tilgjengelig gytegrus «strekkes» ca. 230 meter. Det bør legges ut ca. 10 m ² laksegrus, i ett eller to felt. Harves før utlegging, og suppleres med 20-30 habitatstein (30-60 cm).	Harving før utlegging Ca. 3,5 m ³ gytegrus 20-30 habitatstein 30-60 cm
Tiltak 4	1	Etablere kantvegetasjon sørside sone 6 og 7 ved brekk	30 m
Tiltak 5	1	Etablere kantvegetasjon sørside sone 8 og 9 i område med mest gytegrus	160 m
Tiltak 6	1	Etablere kantvegetasjon sørside sone 10 i område med gytegrus	90 m
Tiltak 7	2	Etablere tilstrekkelig og funksjonell kantvegetasjon langs det meste av elvebreddene.	Soner 5-10 bør prioriteres
Tiltak 8	2	I tilknytning til øvre bro er den et brekk rett nedstrøms denne, og en steinterskel ca. 120 meter oppstrøms. Her vil det kanskje være muligheter for å øke hurtigstrømmende sone med 20 – 130 meter ved å justere terskler og øke steinsetting i løp. Det skal være god flomkapasitet under øvre bro, og tiltaket må sees i forhold til kantsoner oppstrøms. Tiltaket vil trolig kreve mudring og etablering av mer naturlig elvebunn oppstrøms bro. Noe økning i elvebredde og slaking av kanter enkelte steder kunne eventuelt inngått. Tiltaket må vurderes nærmere og eventuelt detaljplanlegges.	Soner 5 og 6

Tiltak 9	2	Større restaureringstiltak sone 7-10 (evt. 5, 6 og øvre del av sone 11). Forbedring av løp, kanter, kantvegetasjon og substrat i større eller mindre deler av den mest hurtigstrømmende og mest attraktive delen for laksefisk. Omfattende tiltak som må vurderes og utredes nærmere. Tiltak 9 er ikke vist i tiltakskart.	Opp mot 800 meter

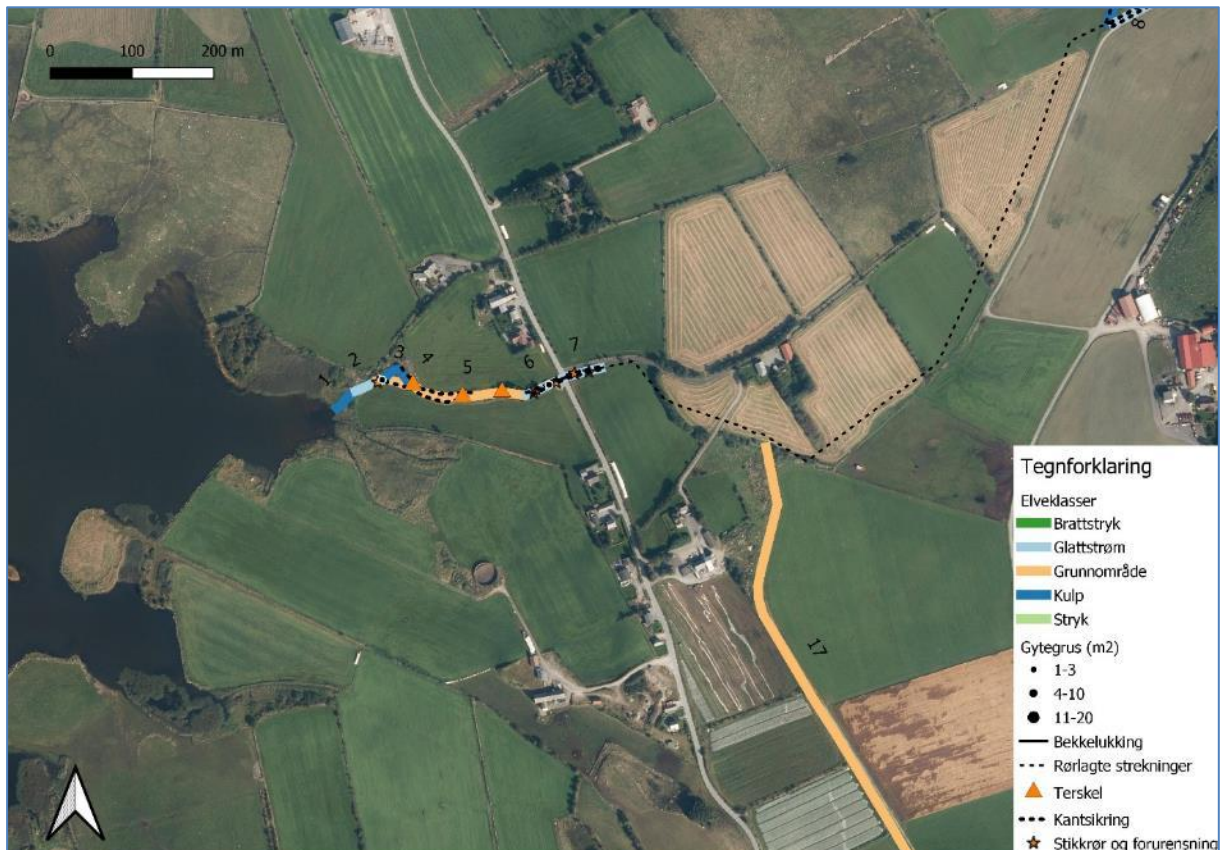
Figur 25. Elveklasser, gytegrus, lukkede og lange rørlagte bekkestreknings, terskler, erosjonssikrede kanter samt stikkør/mulige forurensningskilder. Nedre åpne del av Skådeheikanalen og Vådelandskanalen (17). Verdalskanalen (rørlagt) kommer inn litt oppstrøms punktet der 17 kommer inn (ikke markert).

Soner 1 – 7 er de åpne delene som har størst potensial for fisk slik situasjonen er nå. Kulper og grunnområder dominerer i åpen del. Disse inngår i rensedammer som er etablert med blokkterskler og tett vannvegetasjon (se terskler i figur 25). Erosjonssikring i kantene er noe variabel. Vådelandskanalen (17) er registrert som et grunnområde. Løpet er kanalisert og har

svært lite vannføring, og sterk begroing av landplanter i bekkebunnen. Kanalen fungerer som vegetasjonsfilter/reusepark i dag. Glattstrømmer (6 og 7) har best forutsetninger for laksefisk ut fra strømforhold og bunnsubstrat, men disse områdene er som resten av nedre del sterkt påvirket av finstoff. I de samme to sonene var det flere stikkrør og kum i bekkekanten, men det var ikke mulig å se forskjeller i forurensningsgrad opp- og nedstrøms disse (se stjerner i figur 25). På befaringsdagen var vannmengden så liten at Vådelandskanalen ble vurdert å ikke ha forhold for fisk. Mengden planter i løpet tilsier at denne kanalen trolig har lav vannføring ofte, kombinert med mye finstoff og næringsstoffer. Soner 1-7 hadde tilstrekkelig vannmengde for laksefisk, men likevel generelt dårlig strømhastighet og trolig stor fare for oksygenmangel på grunn av antatt mye næringsstoffer. Kjemisk tilstand er udefinert.

Det ble kun registrert gytegrus to steder i nedre del av bekken, i overgangen mellom sone 2 og 3, og i sone 6. Begge områder var små felt mindre enn 1 m², og begge steder var grusen sterkt tilslammet. Mudderet kan bidra til at eksisterende grus er overdekket og dermed kamouflert, men mudderet gjør samtidig at gytegrusen er dårlig egnet for gyting.

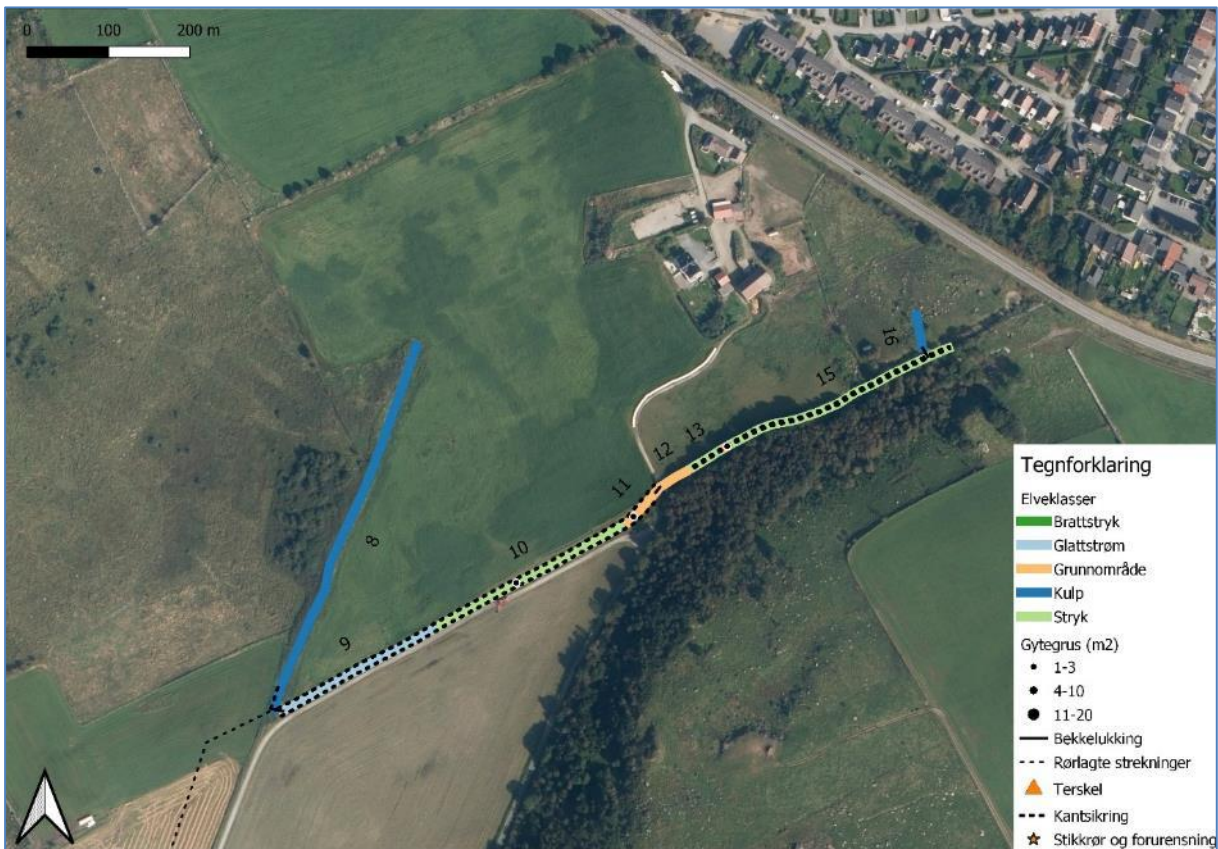
Figur 26. Elveklasser, gytegrus, terskler, erosjonssikrede kanter samt stikkrør/mulige forurensningskilder. Sone 8 er åpen kulp/grunnområde mens øvrige deler er blitt gjenåpnet og reetablert i 2021/2022. I sone 9 og 10 er det mye gytegrus ligger tørkeutsatt til, siden lavvannføring er en utfordring i bekken.

Fra nedre åpne til øvre åpne del går bekken ca. 950 meter i rør. Sone 8 er kulp (grunnområde) med svært sakteflytende vann, tilknyttet Tjømyra. Soner 9 – 16 er gjenåpnet i større restaureringsprosjekt i 2021 og 2022. Overvann fra sentrumsområder i Verdalen kommer inn i 16 (nyetablert dam) og 15 (nylaget stryksone). Øverst i 15 kommer det også inn en diffus liten bekk fra skog og beitemark. At det er høy andel jordbruksmark og vann fra bebygde områder,

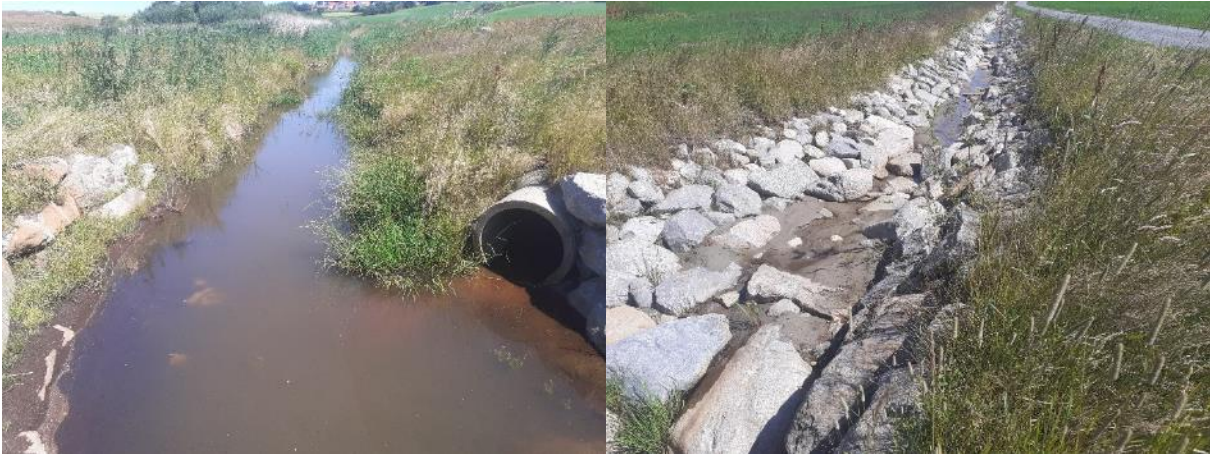
Figur 28. Venstre: Sone 8. Høyre: Sone 9, ny glattstrømsone nederst i nyåpnet løp.

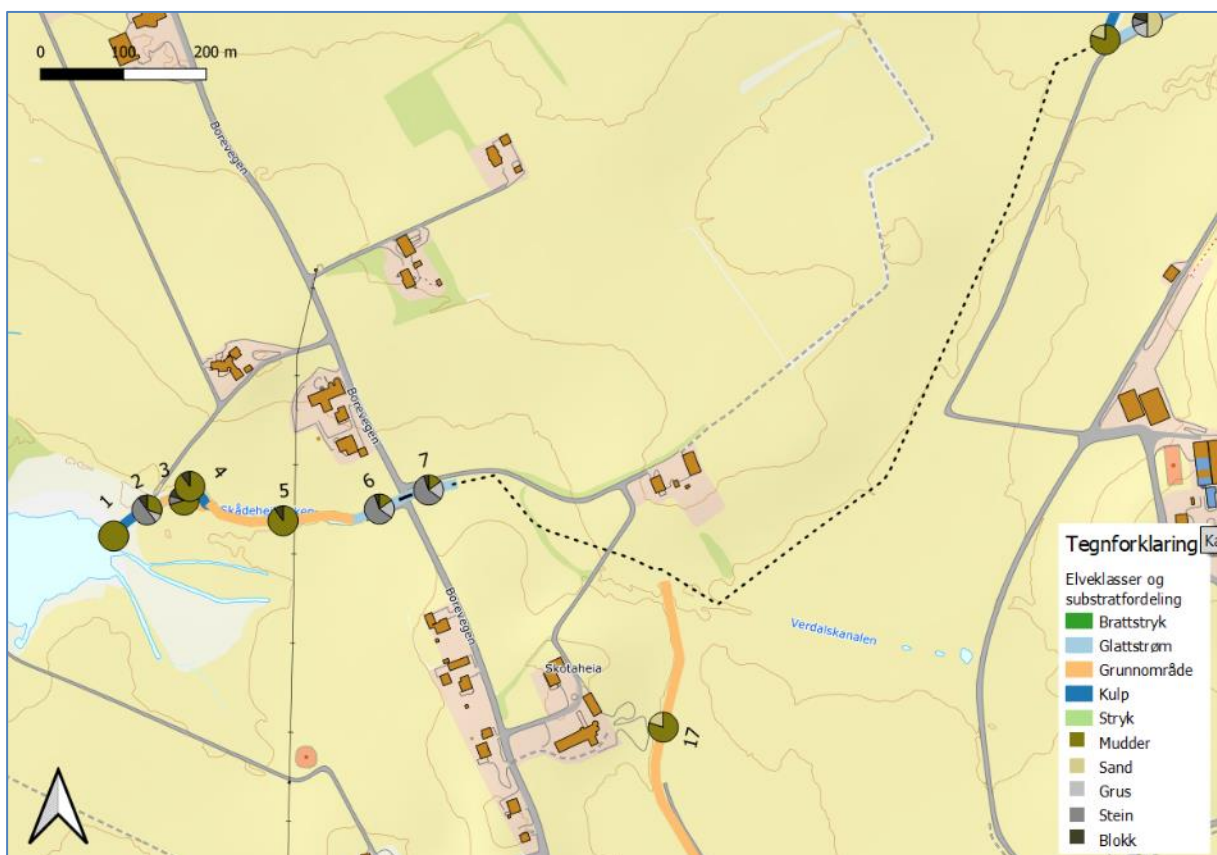
Figur 29. Substratfordeling i de ulike elveklassene i nedre del av Skådeheikanalen. Vådelskanalen var fullstendig dominert av mudder og sand. I åpen del for øvrig er det svært mye mudder, også som tett lag over stein og grus i glattstrøm (6 og 7). Mudderet har en rustfarg, trolig siden det er mye jernutfelling fra oppdyrket myrareal. Andel av blokk i nedre del skyldes i stor grad at det er brukt blokker i terskler som deler av rensedammer.

Mudder utgjør en stor del av bunnssubstratet i nedre del av bekken. I soner med glattstrøm der det er dominans av stein og grus, dekker et lag med mudder mye av bekkebunnen.

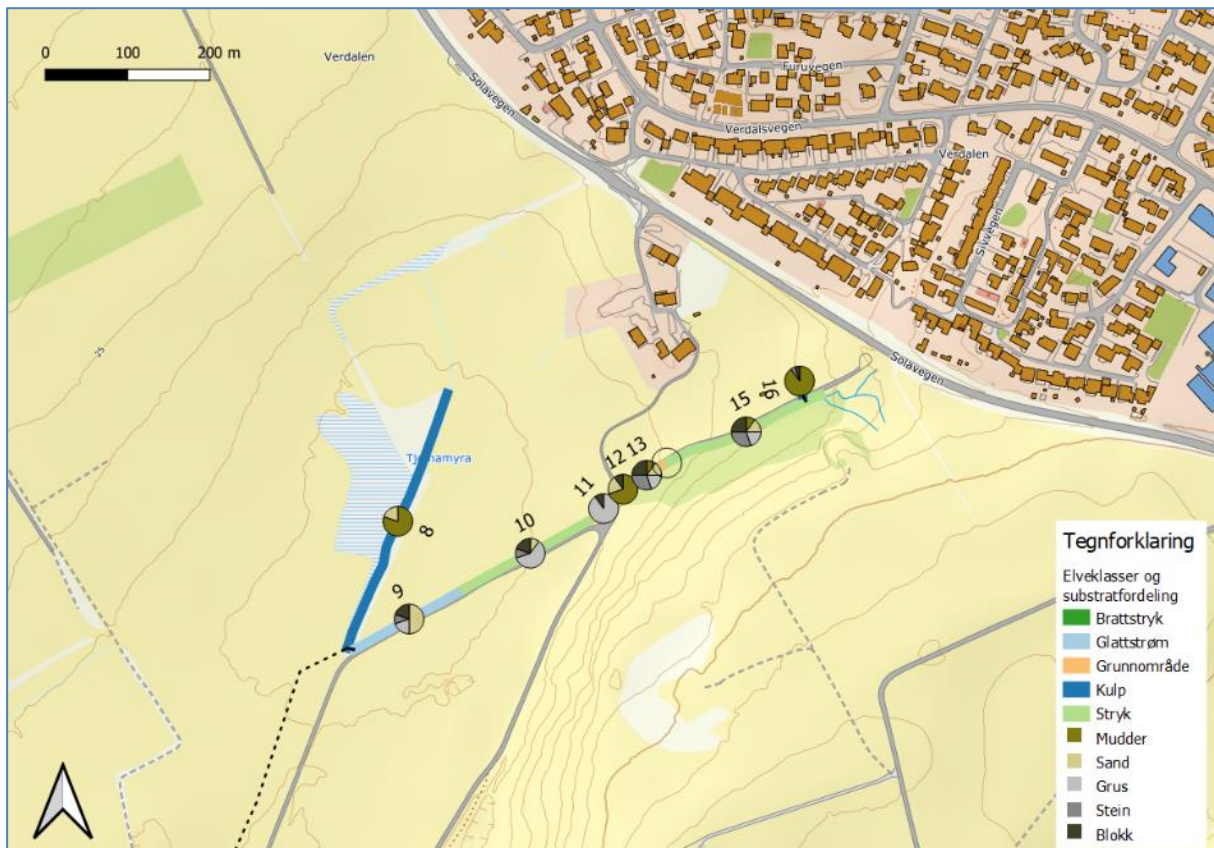
Figur 31. Substratfordeling i de ulike elveklassene i øvre del av Skådeheikanalen. Nyåpnet løp har i utgangspunktet en gunstig fordeling av blokk, stein og grus, men er til dels sterkt påvirket av sand og til dels mudder. Ny dam øverst (16) vil trolig fange opp mye finstoff fra Verdalen slik at dette ikke transporteres ned i bekken.

Nyåpnede soner 9-16 har i utgangspunktet en gunstig fordeling av grus, stein og blokk, men løpet er i stor grad påvirket av sand. Dette vil trolig forbedres ved revegetering av bearbejdede arealer, og ved utvasking av tilført finstoff på sikt. Det nyetablerte løpet hadde noe grovt bunnssubstrat, slik at mye av vannet forsvant i grunn og sider. Det ble gjort noen tettingstiltak i regi av NJFF i 2021. Det er fortsatt behov for justeringer, siden lavvannføring ser ut til å være en flaskehals.

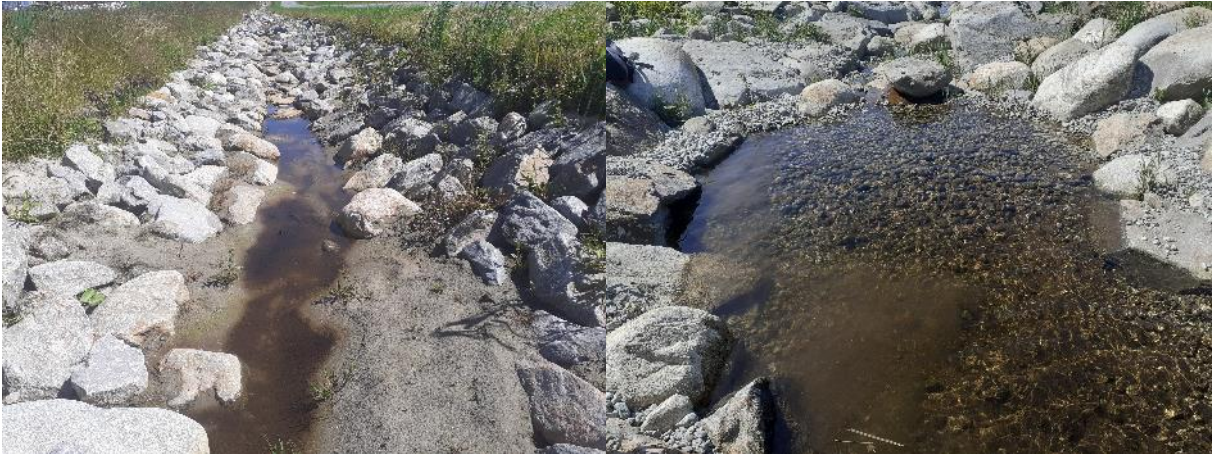
Figur 32. Venstre: Sone 9 nærmest med mye sand i bunnsubstratet. Høyre: Sone 11 som var ett av få områder med gyttegrus som ikke lå tørt i juli 2022. Vannføringen var svært lav om mange deler av øvre løp lå tørt.

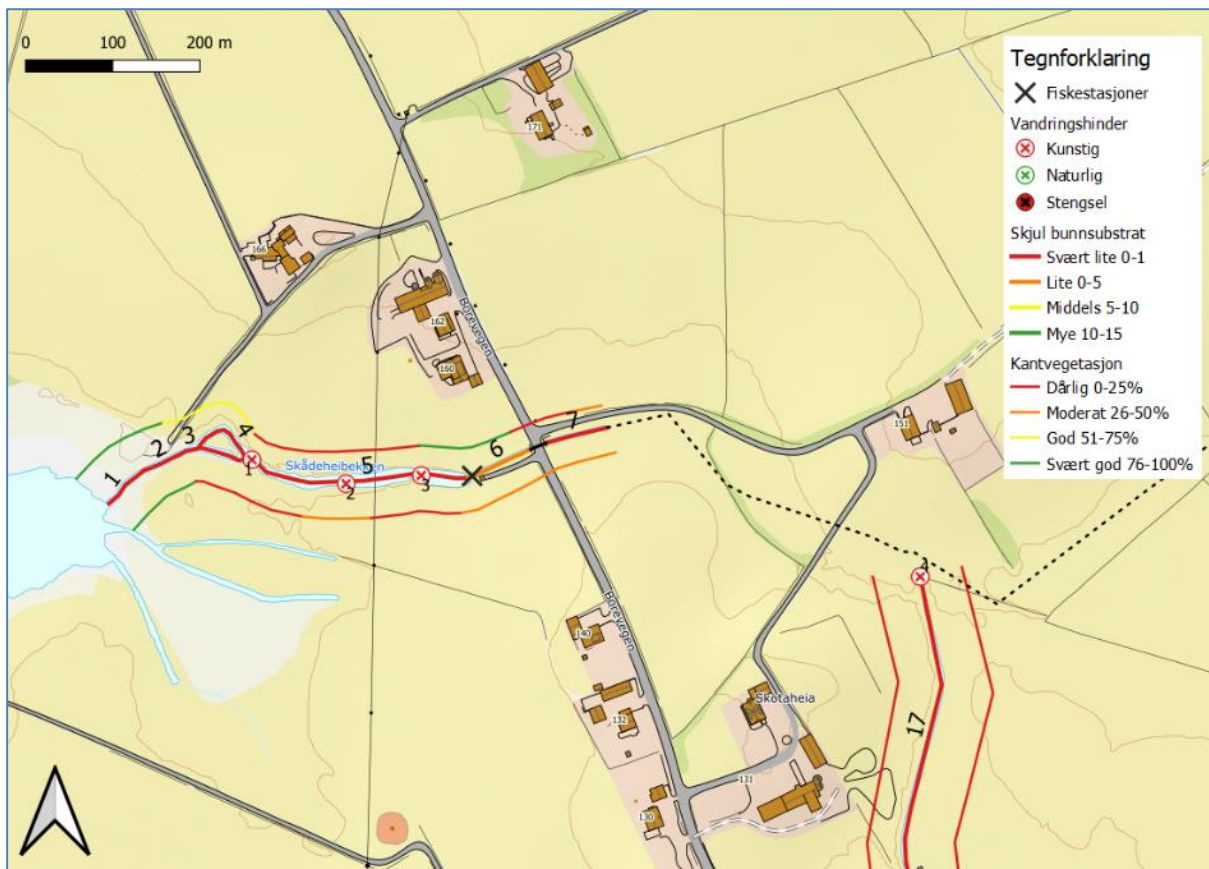
Figur 33. Fiskestasjon benyttet ved ungfiskundersøkelse, kunstige vandringshindre (vannføringsavhengige), tilgang på skjul i bunnsubstratet samt kantvegetasjon. Ved elfiske ble hele sone 6 fisket, siden dette var antatt beste habitat.

De tre første vandringshindrene (1-3) er terskler laget av grove blokker, som deler av rensedammer i soner 4 og 5. Dammene har til dels tett begroing som bidrar til å gjøre fiskevandring vanskelig. Tersklene er ikke veldig høye, men opp til flere meter brede. Dette

gjør at større fisk kun vil passere ved flom. Rør under Borevegen utgjør ikke noe vandringshinder. Rørlagt strekning som munner ut i sone 7 er ikke markert som vandringshinder, men utgjør trolig et hinder for vandring av fisk. Vannsøylen i utløpet av røret er 20 cm, men rørlagt strekning er over 950 meter. På den lange strekningen er det kun 0,2 % fall. Det er likevel mulig at det kan finnes vandringshinder inne i røret, og lengden på rørlagt del er trolig en utfordring i seg selv. For Vådelandskanalen var både vannsøyle i rør og mangel på vann i løpet et vandringshinder.

Skjultilgangen i substratet var generelt dårlig, med noe bedre forhold i sone 6. Her var det også en del røtter i kantene fra større oretrær. Mye mudder medvirker sterkt til dårlig skjultilgang i bunnsubstratet. Vannvegetasjonen var svært tett i de nedre 5 sonene. Kantvegetasjonen var bedre i nedre del av bekken enn i øvre del, men også nedre del hadde flere områder i kategori *dårlig*.

ID	Type	Beskrivelse	Tiltak
1	Kunstig vandringshinder	Blokkterskel i rensedam, kan passeres ved mye vann	Åpning av terskel vil redusere vannrensing. Potensialet for produksjon av fisk bør vurderes i forhold til renseeffekt.
2	Kunstig vandringshinder	Blokkterskel i rensedam, kan passeres ved mye vann	Åpning av terskel vil redusere vannrensing. Potensialet for produksjon av fisk bør vurderes i forhold til renseeffekt.
3	Kunstig vandringshinder	Blokkterskel i rensedam, kan passeres ved mye vann	Åpning av terskel vil redusere vannrensing. Potensialet for produksjon av fisk bør vurderes i forhold til renseeffekt.
4	Kunstig vandringshinder	Øvre del av rør/vannvegetasjon i løpet i Vådlandskanalen. Fisk vil kunne passere ved mye vann, men lite egnede forhold for fisk i kanalen. Kun 2 cm vannsøyle i rør under befarung.	Bør ikke prioriteres utbedret. Etablering av rensedammer i nedre del av kanalen kan være et bedre alternativ, for å redusere belastning på nedre del av Skådeheikanalen.

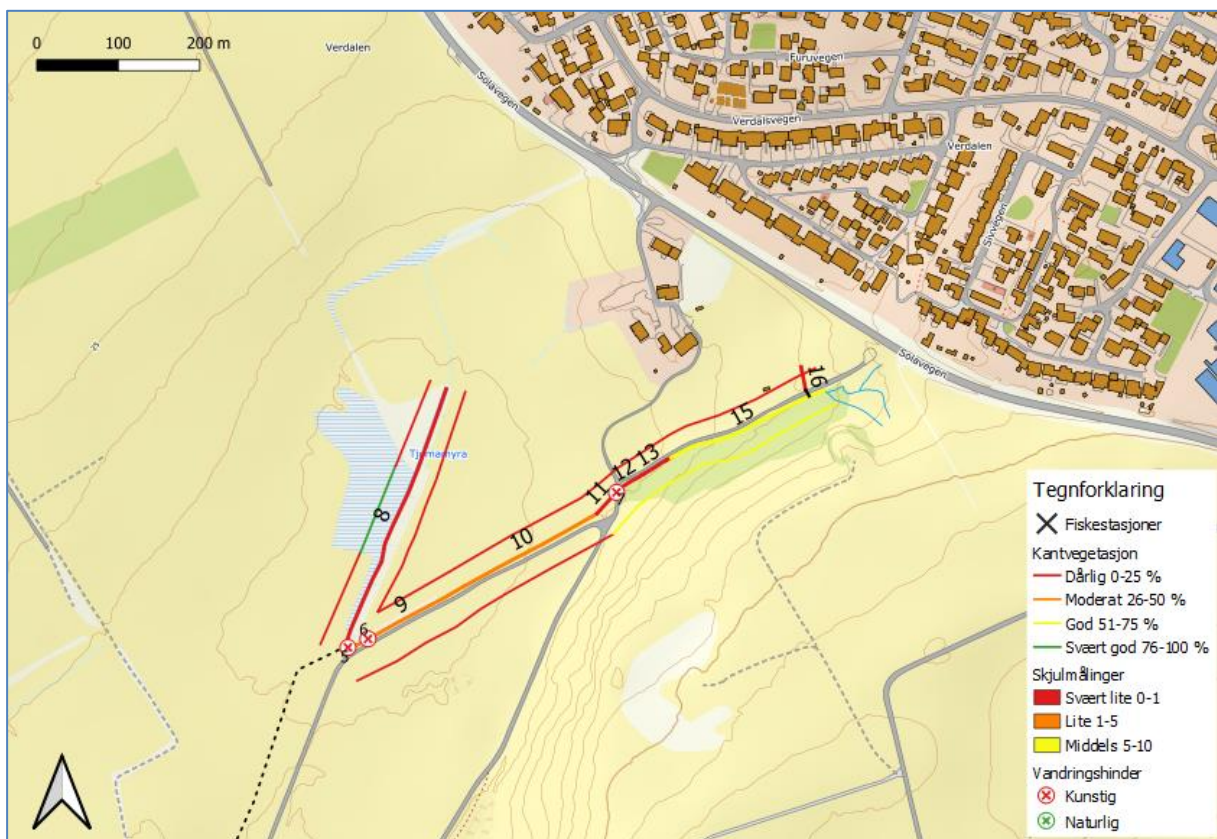
Figur 34. Habitatkart med skjultilgang for ungfish, dekning av kantvegetasjonstrekkninger og vandringshindre. Øvre sone har middels skjultilgang, mens kantvegetasjonen stort sett er svært mangelfull. Kunstige vandringshindre er rør som utgjør midlertidige vandringshindre ved liten vannføring. Lav vannføring umuliggjør ellers vandring (og opphold) i store deler nyåpnet løp når det er lite vann.

Kantvegetasjonen er dårlig mange steder i øvre sone, med unntak av myrreal der denne typen lavvokst vegetasjon vurderes som naturtilstand, og på sørsiden helt i øvre del hvor kantvegetasjonen er god. Skjultilgangene viser fra svært lite til middels med skjul. Resultatet er sterkt preget av tilslamming med sand, siden mengde blokk, stein og grus tilsier at det burde vært god tilgang på skjul.

5	Kunstig vandringshinder	Plastrør mellom sone 8 og 9, ligger helt tørt ved liten vannføring.	Trolig av liten betydning, siden fisk er hindret fra å vandre i store deler av løpet ved lav vannføring.
6	Kunstig vandringshinder	Blokker utgjør midlertidig vandringshinder under lav vannføring. Flere slike finnes i nytt løp, men dette er spesielt markert.	Kan trolig bevares slik det er, siden det er vannføringen som er den avgjørende faktoren.
7	Kunstig vandringshinder	Rør med 2 cm vannsøyle under lav vannføring.	Dersom laksefisk på sikt kommer til å bruke området, bør det gjøres tiltak slik at det oppnås 5 cm vannsøyle i rør under liten vannføring. Grunnområder på begge sider av rør er noen av de beste oppholdsstedene for ungfisk ved lav vannføring, dette vil sikre bevegelse mellom områdene.

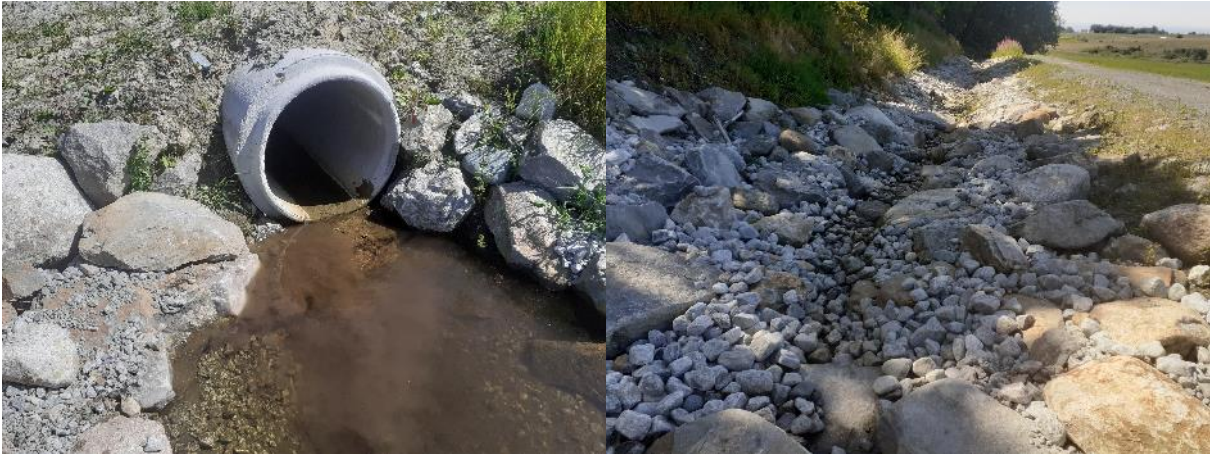
Figur 35. Venstre: Rør med kun 2 cm vann utgjør vandringshinder ved lav vannføring (sone 11). Høyre: Stryk i sone 15 var helt uten vann under befaringen.

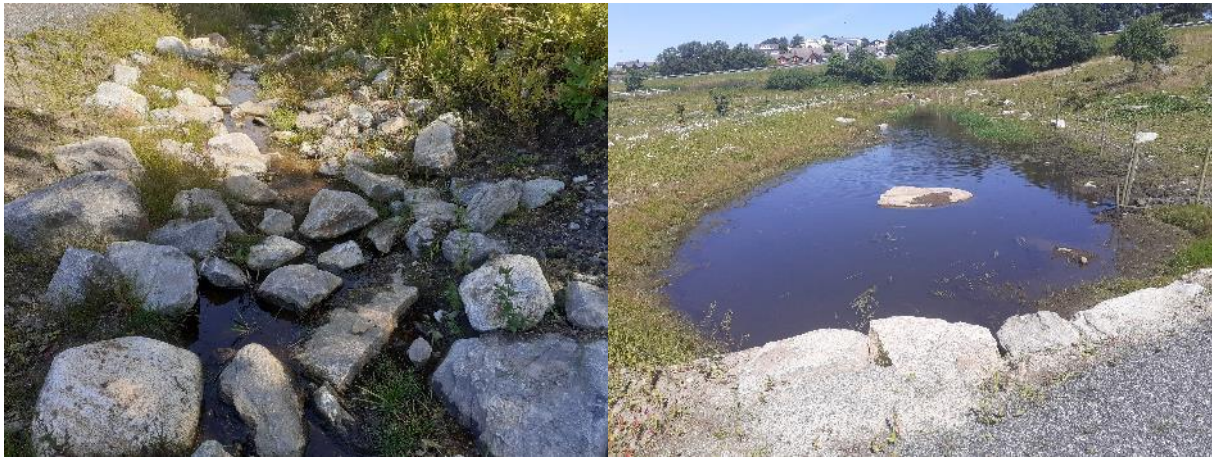
Figur 36. Venstre: Helt øverst i sone 15 var det litt vann under befaringen. Mye av dette vannet rant imidlertid i dammen (16), og mye trolig ned i grunnen. I øvre del av bekken er lavvannføring en flaskehals. Høyre: Sone 16 er nyetablert dam som mottar overvann fra Verdalen. Justeringer for mer fordrøyning og jevnere tilsig til bekken vil kanskje kunne øke «minstevannføringen» noe, men vannføringen er en utfordring.

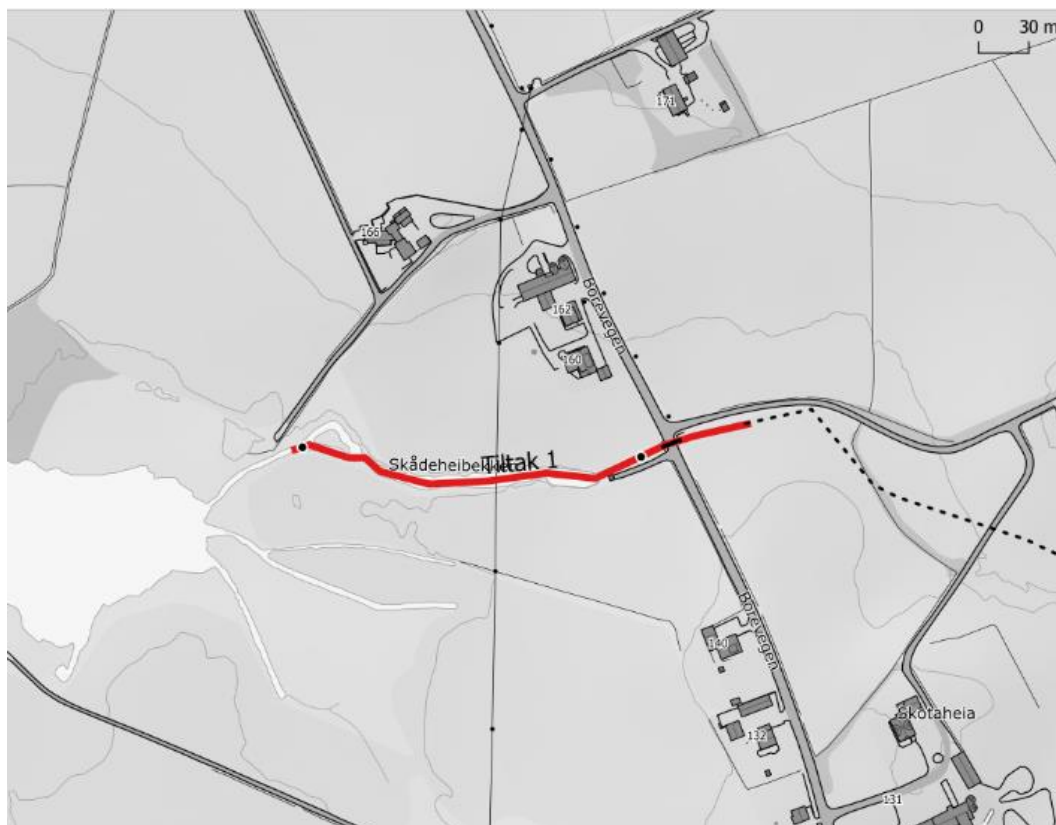
Figur 37. Det mest aktuelle tiltaket for laksefisk er restaurering av ca. 270 meter av nedre del i Skådeheikanalen. Tiltaket innebærer fjerning av flere rensedammer, som bør erstattes av andre rens tiltak høyere oppe i bekkesystemet. Figur 27 og 30 viser bilder av de aktuelle tiltaksområdene.

Stikkord om nødvendige tiltak i hver sone er oppsummert under. Tiltak bør gjøres fra sone 7 og løpende nedover.	
Tiltak 1 sone 3 og 4	1	Fjerne blokkterskel i øvre del. Velge ett av løpene (3) som skal opparbeides med grunnere og steindominert substrat. Legge ut blokker i øvre del av ett av løpene (4), slik at vanngjennomstrømming ved normal vannføring går gjennom bearbeidet løp (3). Fjerne finstoff, harve bunns substrat. Legge ut blokk og stein for å gi sterkere strøm og mer variasjon. Legge ut gyttegrus ved eksisterende gyttegrusområde, uten å fjerne større busker og trær i nedre del. Lage brekk ved overgang sone 4/5, og legge ut gyttegrus. Blokker i terskel gjenbrukes spredt i løpet. Arbeide fra sør, bevare kantvegetasjon i nord. Plante funksjonell kantvegetasjon til slutt.	Sone 3 40 m Sone 4 46 m
Tiltak 1 sone 5	1	Fjerning av terskler og lignende prosess som i sone 3. Lang sone hvor det er aktuelt å etablere flere brekk. Høydemålinger bør utføres i detaljplanlegging. Trolig mulig å lage flere brekk med gyttegrus. Her bør det også arbeides fra sørsiden.	Sone 5 142 m

Tiltak 1 sone 6	1	Dette er den beste sonen med tanke på bunns substrat og kantvegetasjon. Det er erosjonssikrede kanter på begge sider, og tiltak her bør utføres som «bekk-i-bekk». Det er viktig å ta hensyn til eksisterende kanttrær. Harving bør utføres med grusutlegger eller annen liten maskin. Det er mye stein i løpet, men behov for å supplere med blokk og gyttegrus. Noen energidrepende blokker bør legges ut nedstrøms rør under Nordsjøvegen. Kantvegetasjonen kan forbedres.	43 m
Tiltak 1 sone 7	1	Svært gunstig fall for gyttegrus, men manglende kantvegetasjon og mye mudder påvirker sona. Også her bekk i bekk tiltak siden det er høye murkanter. Tiltak kan utføres med maskin siden det er mindre kanttrær å ta hensyn til. Utlegging av blokk, stein og grus bør øke habitatvariasjon og skjultilgang. I øvre del er et eksisterende brekk som kan forsterkes. Det bør etableres 1-2 brekk til med gyttegrus.	40 m

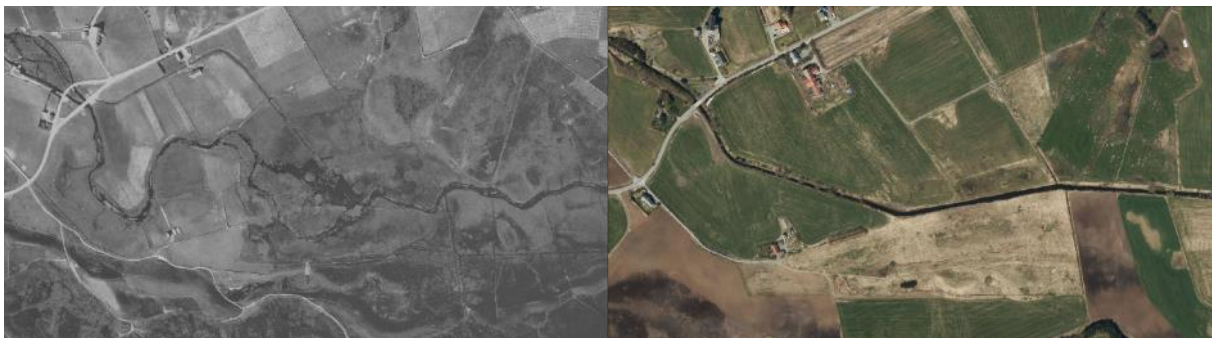
Figur 38. Til venstre sees del av Roslandsåna i 1937, mens høyre bilde viser situasjonen etter omfattende kanalisering, erosjonssikring og senkning. Kilde: Norge i Bilder.

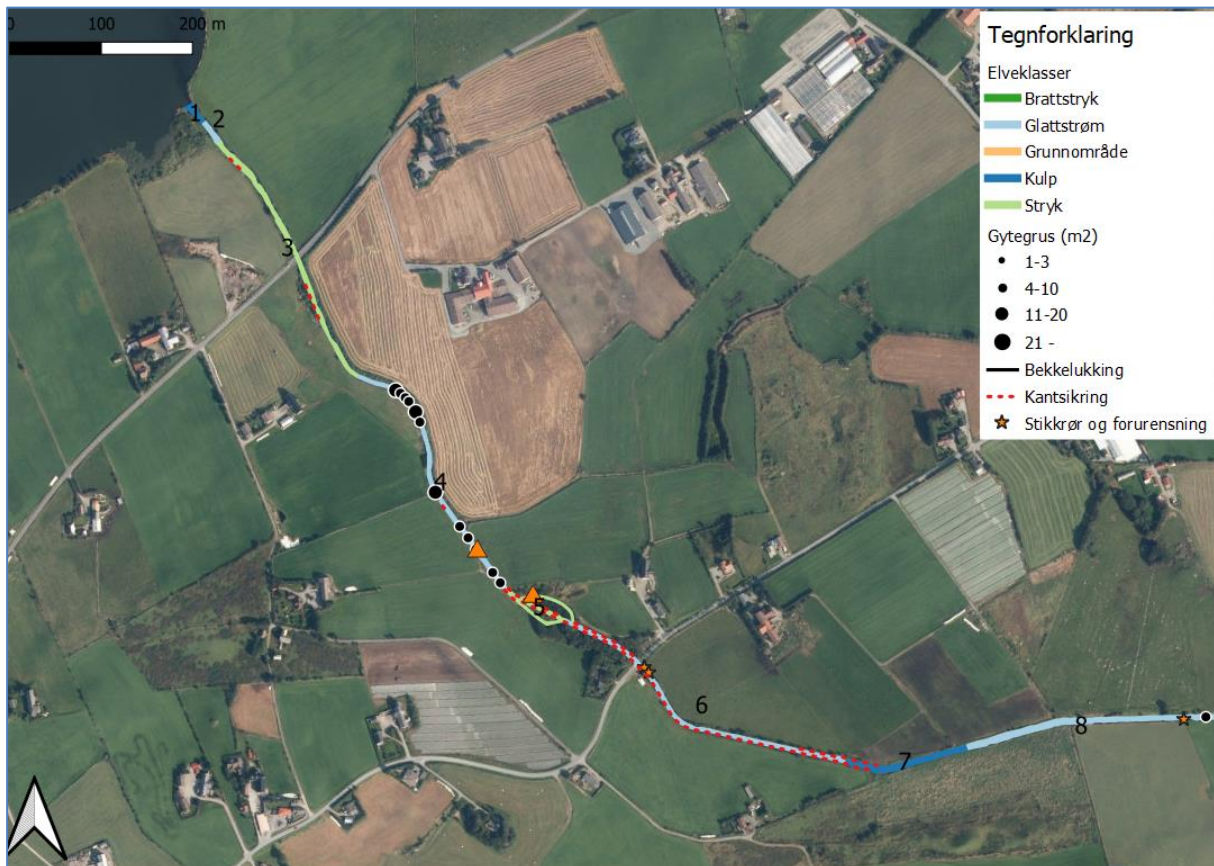
Figur 39. Elveklasser, gytegrus, terskler, erosjonssikrede kanter og stikkrør/mulig forurensning i nedre del av Roslandsåna. Elva er utsatt for senkninger, og det er sannsynlig at større deler av kantene burde blitt vist som endret. Det er relativt mange stikkrør i elvekantene, og disse er som regel kun vist med ett punkt i hver sone. Kanaliseringen bidrar til at det er overvekt av hurtigstrømmende elveklasser. Sone 4 har mye gytegrus i nedre del av elva.

Totalt elveareal opp til Møllefossen er 23 425 m². Av dette er 45,4 % glattstrøm, 22,9 % stryk og 14,5 % kulp. I elvas nedre del er glattstrøm dominerende elveklasse, etterfulgt av stryk og kulp. Det meste av gytegrusen finnes i sone 4. Det er en del erosjonssikrede kanter, men senkninger og utrettinger viser ikke i kartene. Mer enn det som er vist av erosjonssikrede kanter må antas å være endrede elvekanter knyttet til kanalisering og senkning av løp. Det er to terskler i nedre del, hvorav den øvre i sideløp utgjør et vandringshinder ved lave vannføringer. Det finnes også noen stikkrør i nedre del, men ingen av disse hadde virket å ha sterk forurensningseffekt.
