Mulighetsstudie:

Flaskehalsanalyse og miljøtiltak for Orrevassdraget

Ecofact rapport 939

Rune Søyland 2023

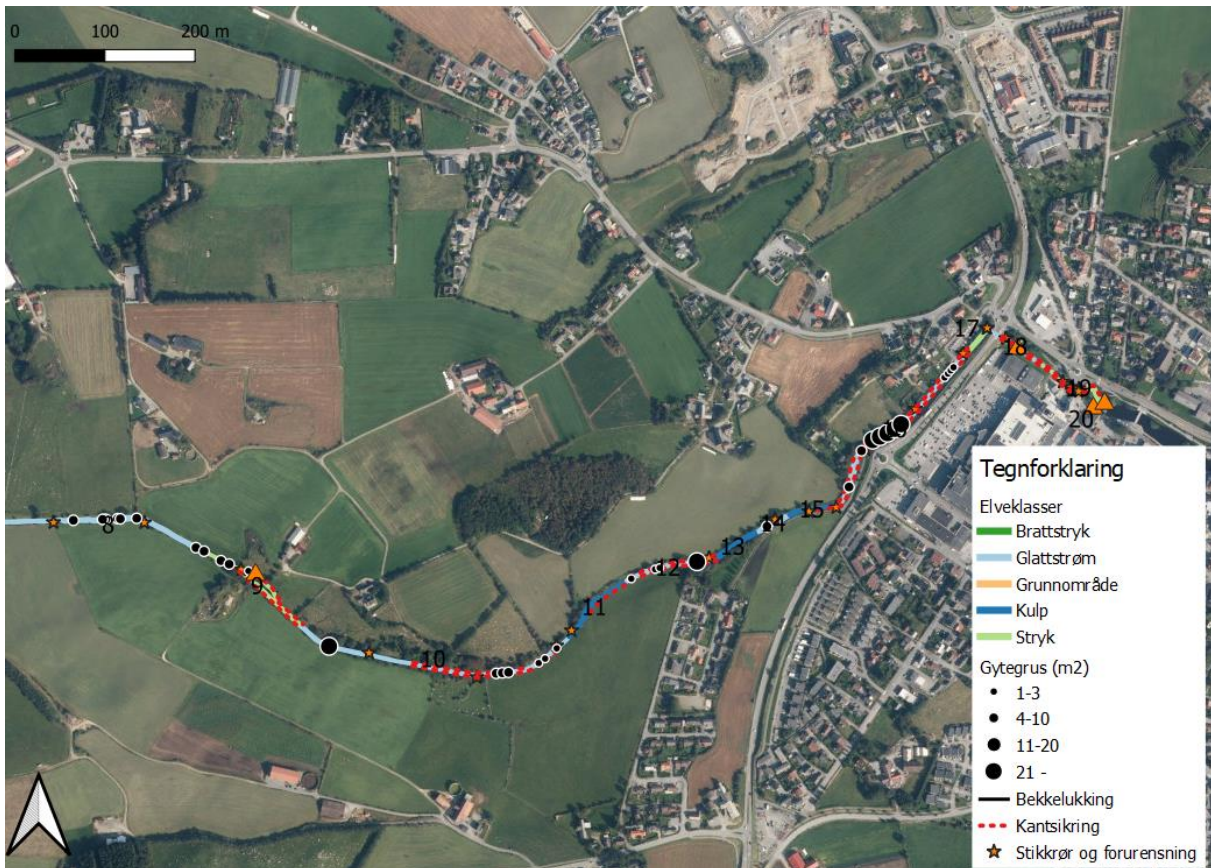
Figur 40. Elveklasser, gytegrus, terskler, erosjonssikrede kanter og stikkrør/mulig forurensning i øvre del av Roslandsåna. Glattstrøm dominerer også i øvre del, med innslag av stryk og en del kulper. Særlig sone 16 har mye gytegrus, og her ble det også observert store gytegrøper under elfiske. I sone 10 er det noen forurensningskilder som bør prioriteres.

Øvre del av anadrom strekning, opp til vandringsstengsler ved Møllefossen, er også dominert av glattstrøm, med noen stryk og kulppartier. Gytegrus finnes spredt i de fleste av øvre del, med særlig stor forekomst i sone 16. En stor del av elvekantene er erosjonssikrede, med økt andel øverst i elva. Mer enn kantarealet som er vist er endret i forbindelse med kanalisering og senkning. Det er en rekke stikkrør i elvekantene. Øverst i sone 10 er det sterk lokal gjødslingseffekt og utslipp som bør følges opp spesielt. Ved Møllefossen er det to terskler som danner fossefall med flere meter fall, begge disse utgjør vandringsstengsler for fisk.

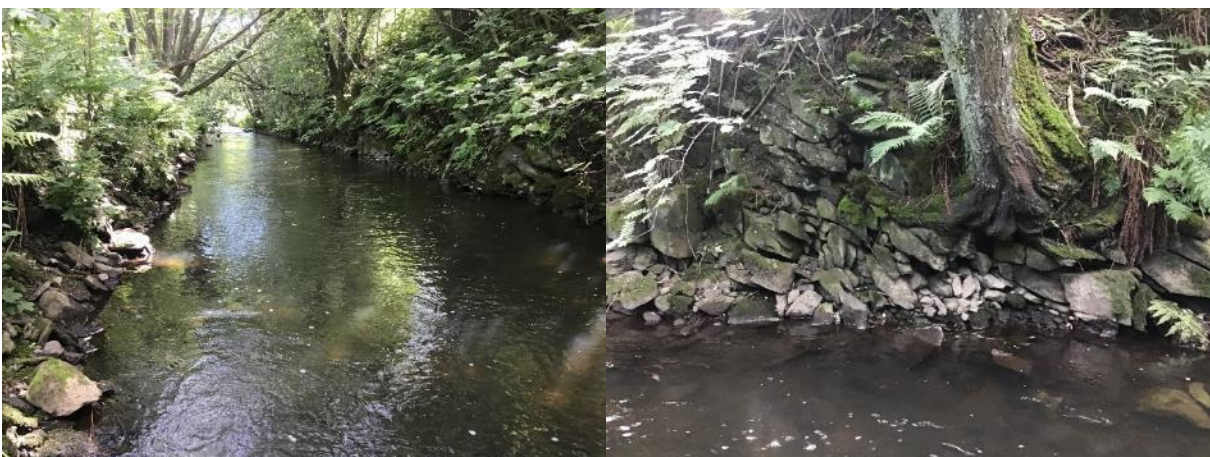
Figur 42. Venstre: Sone 10 er glattstrøm med lokalt bedre kantskog. Høyre: Elvekantene har mange steder tydelige skjæringer etter senkning av løpet. I den skyggefulle delen i sone 10 ble det funnet ferskvannssvamp.

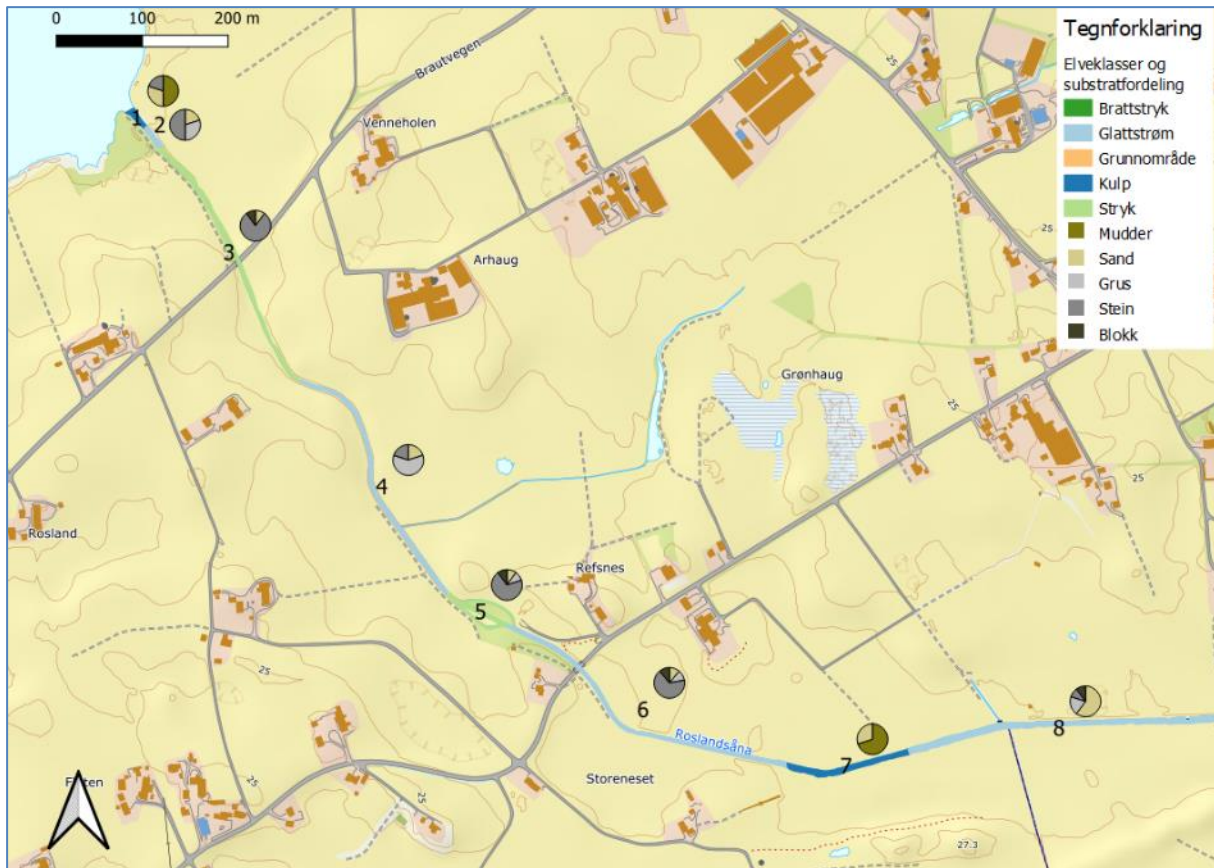
Figur 43. Substratfordeling i de ulike elveklassene i nedre del av elva. Særlig sone 8, og delvis 7, har stor andel sand. Erosjon lokalt og manglende kantvegetasjon ser ut til å være sterkt medvirkende til dette. Andeler av sand og mudder er generelt høye i nedre del av elva.

Mange av de hurtigstrømmende sonene har i utgangspunktet en gunstig fordeling av substrat, der det inngår noe blokk og større andeler stein og grus. Noe stein og blokk stammer fra fjell/berggrunn på steder der løpet er skåret ned ved senkning. Mudder og sand inngår imidlertid med store andeler i de fleste elvesonene, også med store andeler i stryk og glattstrømsoner der man burde forvente god selvrensing. Kanaliseringen som bidrar til jevnere og generelt ganske høy vannføring og vannstrøm innebærer at selvrensingen burde være god. Ut fra de observerte forholdene er det tydelig at tilførsel av mudder og sand er stor i forhold til elvas selvrensende evne.

Når det gjelder substratsammensetningen skiller særlig sone 8 seg ut, siden dette er en glattstrøm med over 50 % sand. Lokal erosjon av elvekantene grunnet manglende kantskog ser ut til å være omfattende. Denne erosjonen påvirker nødvendigvis elva videre nedstrøms.

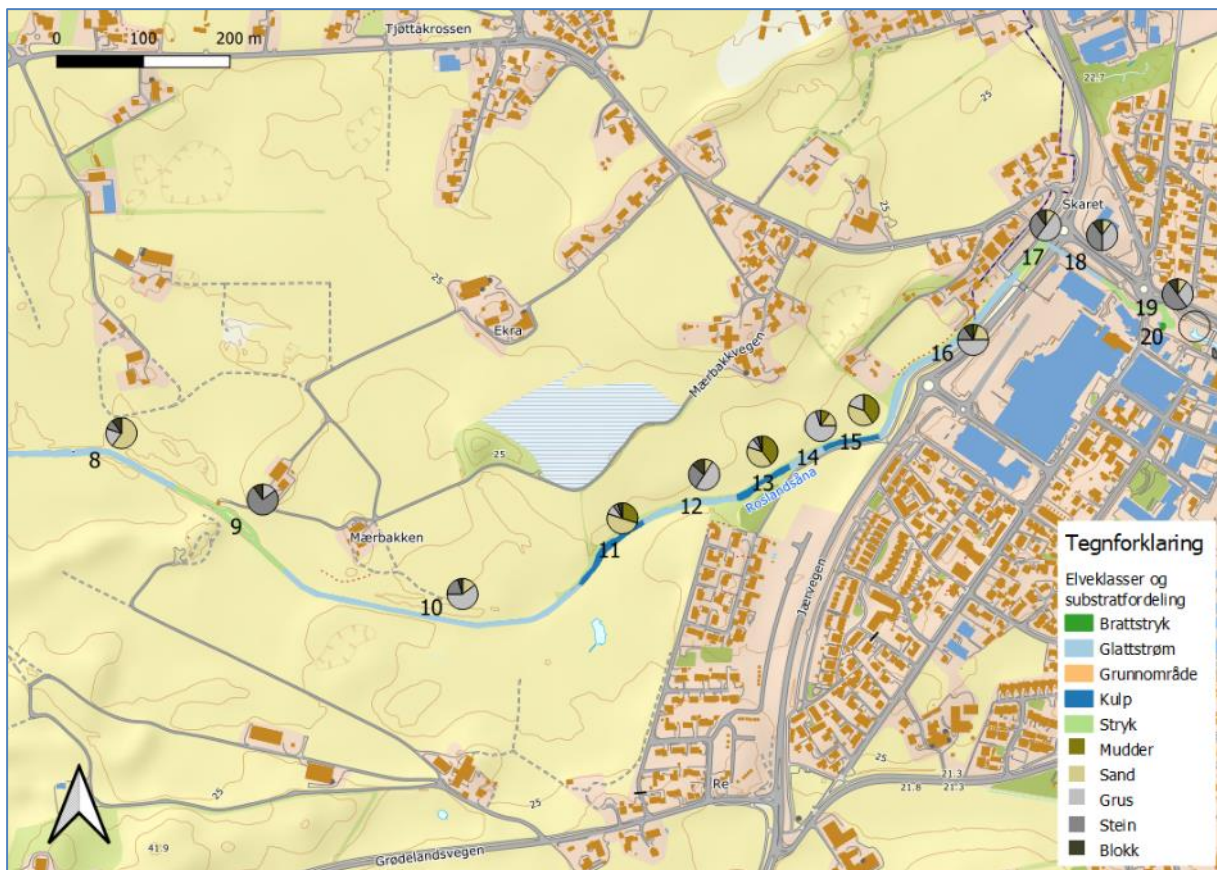
Figur 44. Substratfordeling i de ulike elveklassene i øvre del av elva. Sand utgjør en større eller mindre del av substratet i de fleste sonene, selv om dette er hurtigstrømmende elveklasser. Dette tilsier stor tilførsel av sand til elva. Det samme gjelder til dels mudder/finstoff.

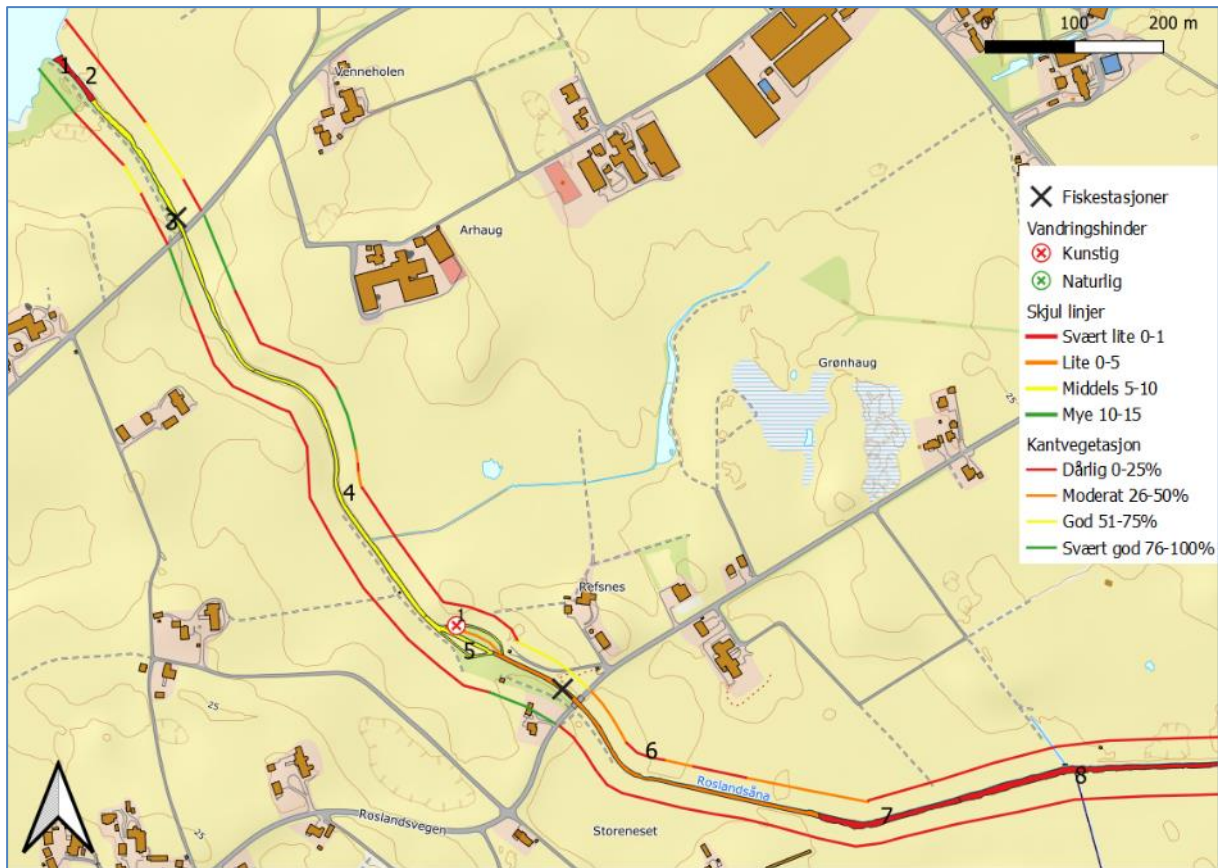
Figur 46. Habitatkart med skjultilgang for ungfisk, dekning av kantvegetasjon, vandringshindre og fiskestasjoner som ble benyttet.

Gjennomsnittlig skjultall for elva er 2,2, som er lite skjul. Sone 3 og 4 skiller seg positivt ut med middels tilgang på skjul. Disse to sonene samt sone 12 hadde de beste skjultellingene, med skjultall på 7. Siden bunnssubstratet i stor grad er gunstig, er det klart at store mengder sand og mudder bidrar vesentlig til dårlige skjultall, siden det er mye overdekning og tetting av hulrom. Generelt er kantvegetasjonen dårlig, men det finnes korte strekninger med bedre tilstand. Det kunstige vandringshinderet i sone 5 er en betongterskel som kan passeres ved høy vannføring. Siden det er flere løp her er dette hinderet mindre problematisk.

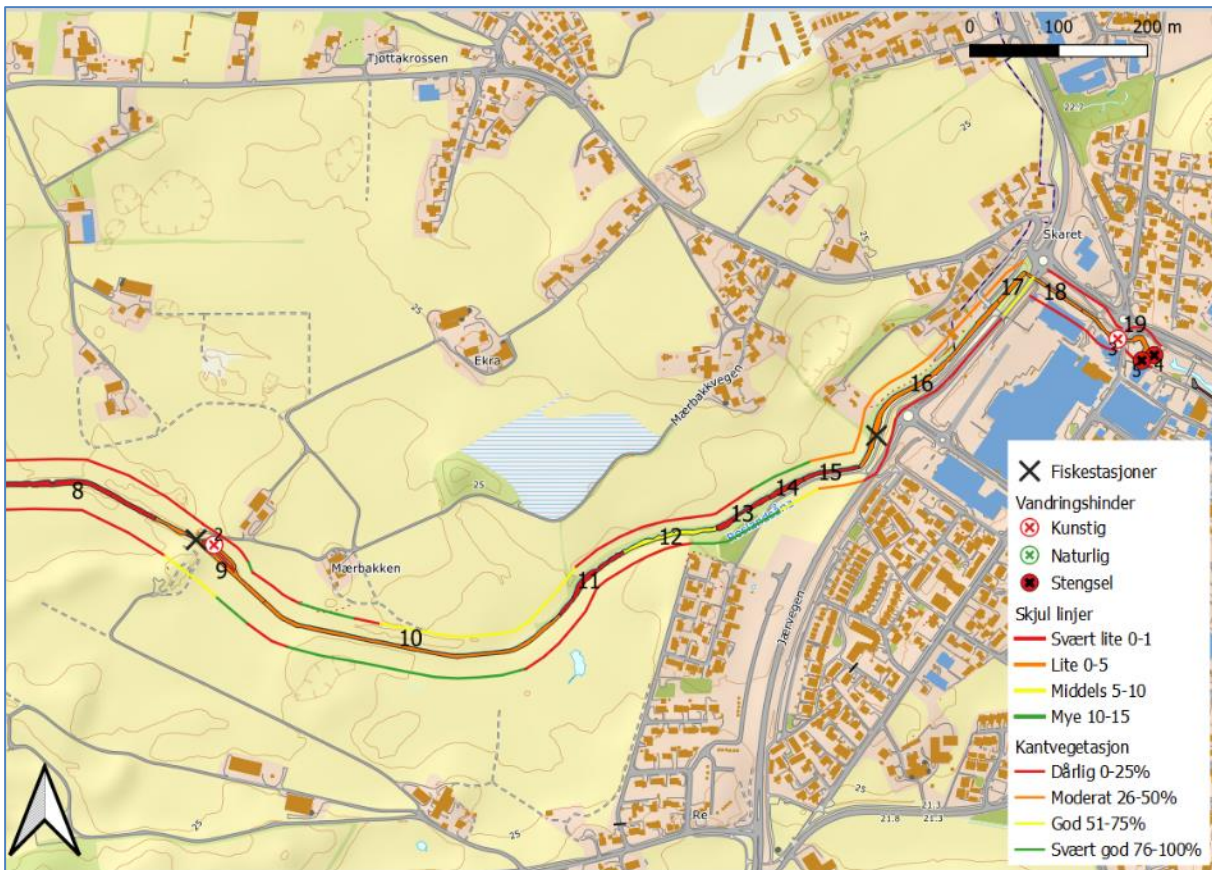
Figur 47. Habitatkart med skjultilgang for ungfisk, dekning av kantvegetasjon, vandringshindre og fiskestasjoner som ble benyttet.

Foruten sone 12 har også sone 17 middels skjultilgang, mens øvrige soner er i to dårligste skjulklasser. Erosjonssikringer i kanter, sprekker i fjellskjæringer, vannvegetasjon og svært lokalt røtter, bidrar til skjul ut over det skjulmålingene viser. Siden vannføringen generelt er høy er skjul i murkanter tilgjengelige store deler av tiden. Sone 10 har den beste sammenhengende kantvegetasjonen langs hele elva og denne sona har også en del gyttegrus. Den skyggegivende kantskogen her er trolig også medvirkende til at det her ble påvist mye ferskvannssvamp. At løpet er senket gir i seg selv en del skyggevirksomhet ved at terrenget virker skjermende. Den positive virkningen av dette er trolig liten i forhold til negative effekter ellers av kanaliseringen. Det er flere vandringshindre på strekningen, og ved Møllefossen i Bryne sentrum er det to kunstige vandringsstengsler som har stengt anadrom fisk ute fra vassdraget siden 1970-tallet. Over stengslene er det en sakteflytende sone med kunstige dammer og kulpområde ut av Frøylandsvatnet.

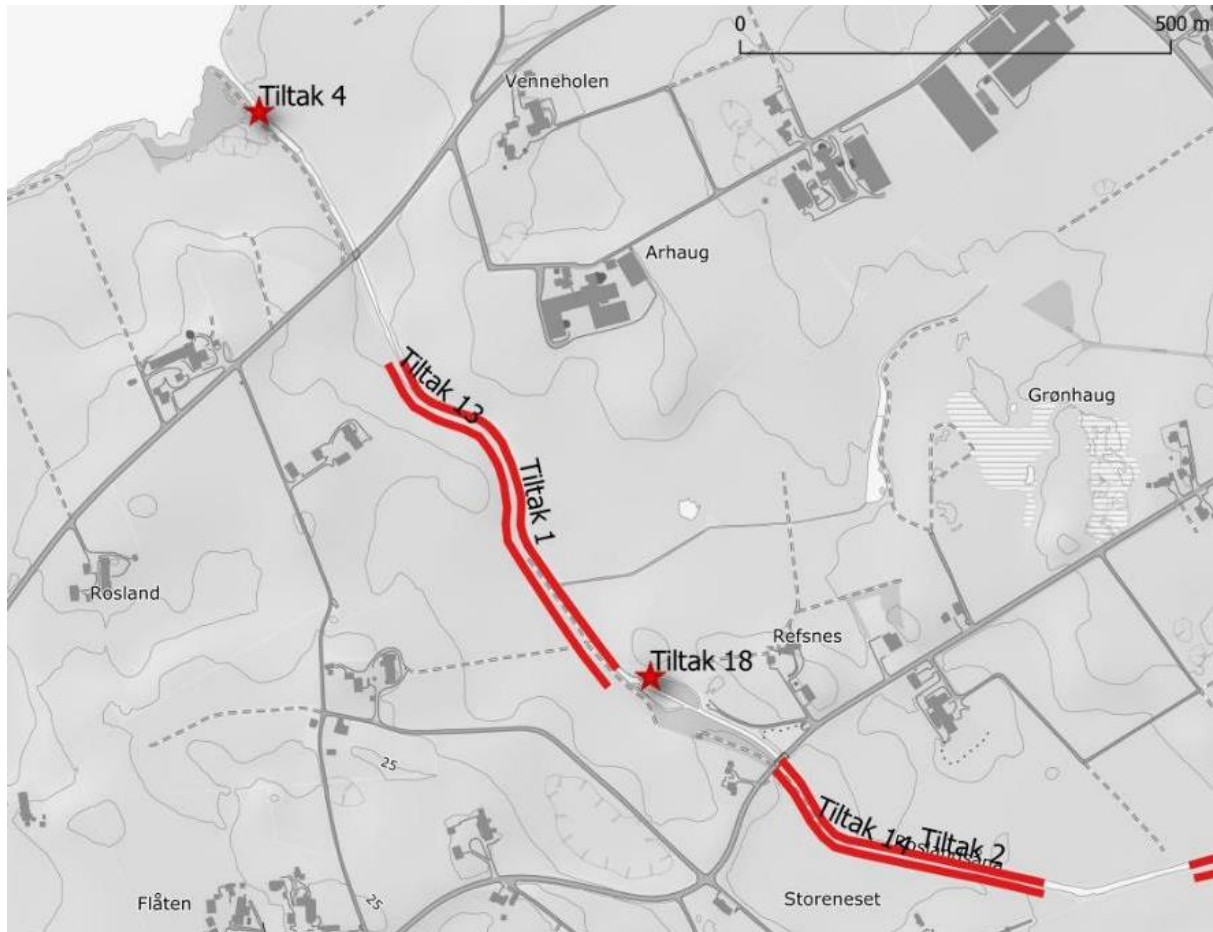
Figur 52. Aktuelle tiltak i nedre del. Tiltak 4 og 13 er prioritert 1 tiltak – etablering av gyteforhold i nedre del, samt forbedre kantvegetasjonen langs en lang sone med gytegrus oppstrøms Brautvegen. Tiltak 1 og 2 er store restaureringstiltak som kan gi store forbedringer av habitatkvaliteten i nedre del av elva.

Tiltak	Pri	Kort beskrivelse	Anslag mengder etc.
Tiltak 1	2	Stort restaureringstiltak i sone 4. Sone med mye gytegrus, men sterkt mangelfull kantvegetasjon og sterkt preg av kanalisering og liten variasjon i løp og strømforhold. Økning av bredden stedvis, bruk av halvbuner for økt variasjon i strømhastighet, slaking av kanter, ru erosjonssetting, større innslag av blokk og stor stein i løpet og etablering av funksjonell kantvegetasjon er aktuelle tiltak. Tiltak i større eller mindre deler av sonen avhengig av muligheter. Sonen har i dag visse kvaliteter ved at det er mye gytegrus, og av de større tiltakene er dette derfor gitt prioritert 2. Se bilder i figur 41, 45 og 49.	450 m Tiltaket må detaljprosjekteres
Tiltak 2	2	Stort restaureringstiltak i sone 6. Sonen har ikke gytegrus, og ligger i en del av elva med lite gytegrus. Kantvegetasjonen er sparsom særlig på sørsiden, men det finnes likevel en god del store trær som er viktige. Tiltak der deler av elva før økt bredde, større variasjon i meandering og økt variasjon ved etablering av naturtro brekk og utplassering av blokker og halvbuner er aktuelt. Det er sterkt ønskelig å legge ut gytegrus, men dette krever tiltak som gir større variasjon i strømforhold. Stedvis slaking av kanter og gjenbruk av steinblokker i murkanter er ønskelig. Ru erosjonssikring bør inngå, og forbedring av kantvegetasjonen. Særlig på sørsiden er det viktig å forbedre kantvegetasjonen. Det finnes noe skjul i dag, og delvis gode kanttrær. Området er trolig et viktig oppvekstområde for eldre ungfisk, og tiltaket er derfor satt til prioritert 2. Se bilde i figur 49.	350 m Tiltaket må detaljprosjekteres

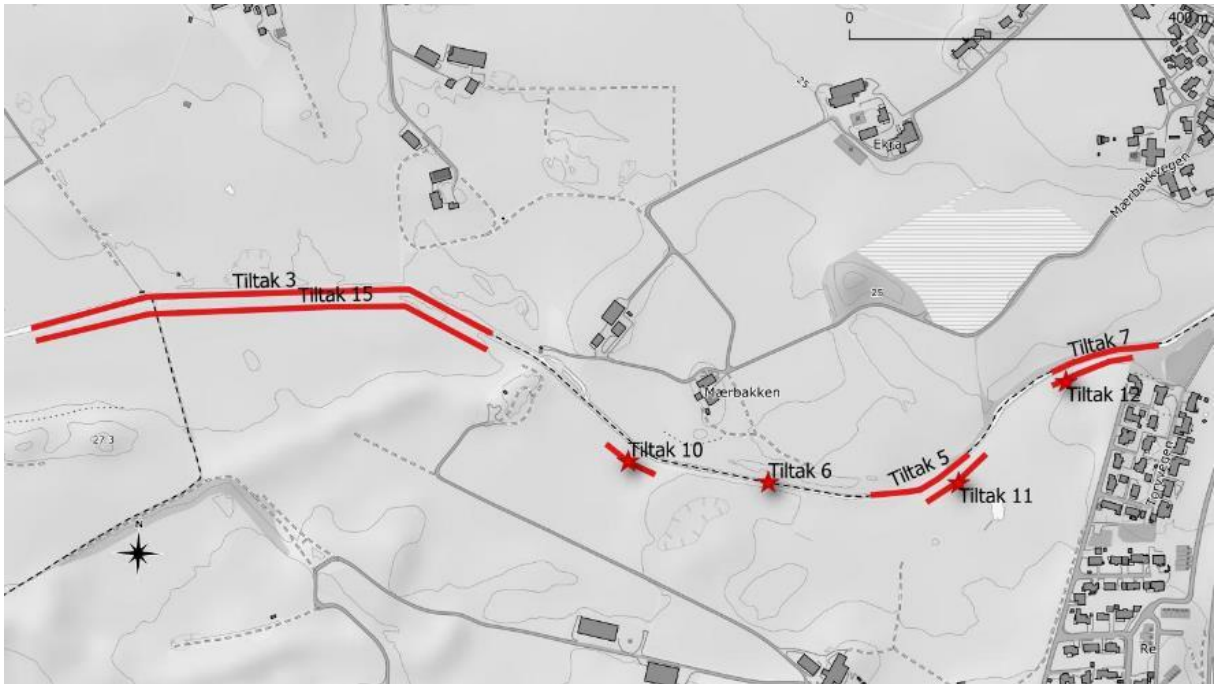
Figur 53. Tiltak 3, 15, 6, 5, 10 og 11 er prioritet 1. Tiltak 3 er større restaureringsprosjekt i en lang sone med svært dårlige habitatkvaliteter, og omfattende lokal erosjon. Tiltak for å bedre kantvegetasjon er i tiltak 15 viktig for å forbedre svært dårlige forhold og problematisk erosjon, mens tiltak 10 og tiltak 11 er viktige for å forbedre forholdene i en av de beste sonene i elva. Tiltak 5 er harving og supplering av eksisterende gytegrus, i øvre del av en sone med gode kvaliteter. Det er i samme sone lokal forurensning som må følges opp spesielt.

Tiltak 3	1	Stort restaureringstiltak i sone 8. Lang sone der det i øvre del er en del gytegrus, mens habitatforholdene for øvrig er svært dårlige. Sterk grad av tilslamming av sand og finstoff, mye lokal erosjon i kantsoner, svært mangelfull kantvegetasjon og smale til helt manglende kantsoner. Kantsonene er uten erosjonssikring, og dette bidrar til mye erosjon. Dette er trolig av stor betydning for elva videre nedstrøms. Gytegrus i øvre del er sterkt påvirket av tilslamming, og i nedre del er grusen fullstendig dekket av særlig sand. Løpet er også sterkt utrettet og kanalpreget. Økt bredde stedvis, slaking av kanter, ru erosjonssikring, etablering av funksjonell kantvegetasjon, utgraving av finstoff, etablering av gunstig bunns substrat, utplassering av blokker og økt meandering er aktuelt. Forbedringspotensialet er stort på alle faktorer i denne sonen. Se bilde i figur 49.	570 m Tiltaket må detaljprosjekteres.

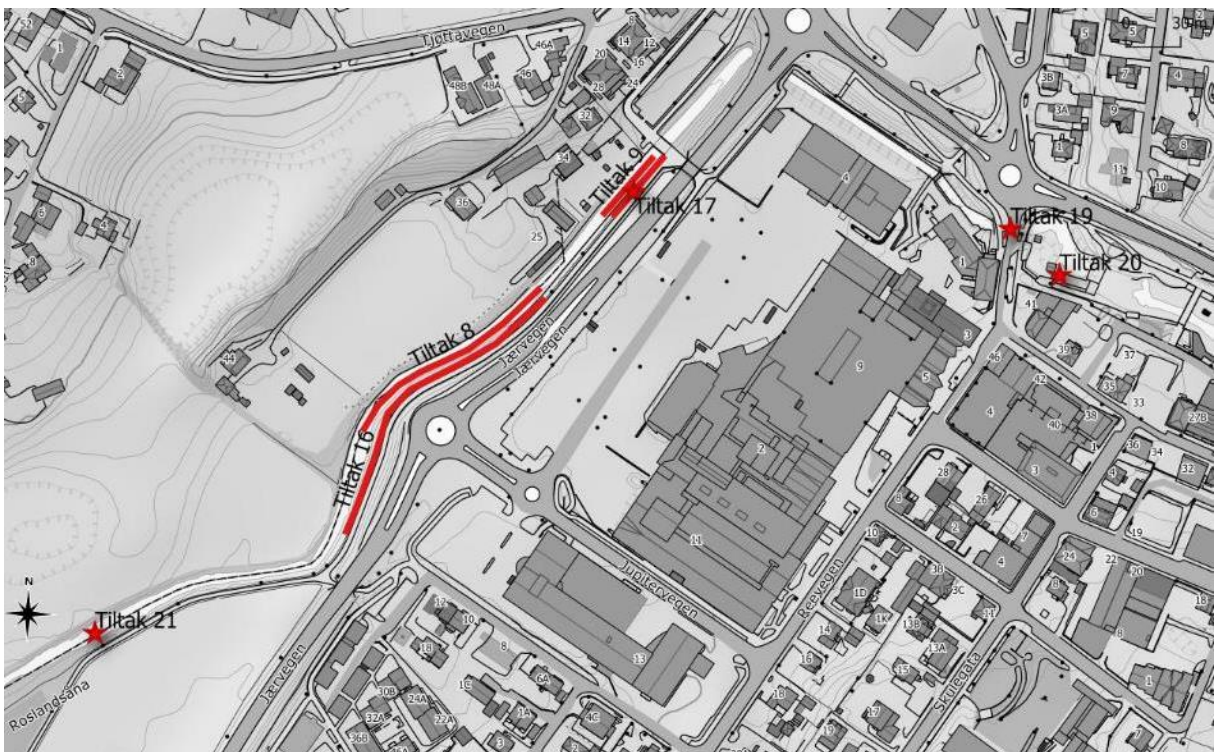
Figur 54. I øvre del av Roslandsåna er tiltak 8, 16, 19 og 20 prioritet 1. Tiltak 8 og 16 er viktige for å forbedre det som trolig er det viktigste gyteområdet for laks i elva. Tiltak 19 og 20 er viktige tiltak for å reetablere anadrom fisk i vassdraget oppstrøms Møllefossen.

Tiltak 19	1	Utbedre vandringshinder 3 i 20 meter lang betongkulvert. Tiltak med festing av halvbuner/terskler i betongbunnen for å øke vanndybde og redusere strømhastighet er mest aktuelt. Tiltaket er viktig for å gjenåpne tilgangen til øvre del av vassdraget for anadrom fisk. Det kan være aktuelt å bruke tre, betong eller stein for å lette passasje. Se omtale i tabell 19. Se bilde i figur 48.	Tiltaket må detaljeres nærmere, og sees i sammenheng med driftsmessige forhold.
Tiltak 20	1	Utbedre vandringsstengsel 5, ved Møllefossen. En form for fisketrapp må etableres. Dette er det viktigste tiltaket for reetablere anadrom fisk oppstrøms i vassdraget igjen. Det er viktig at tiltaket også gir bedre vandringsmulighet	Tiltaket må detaljprosjekteres.

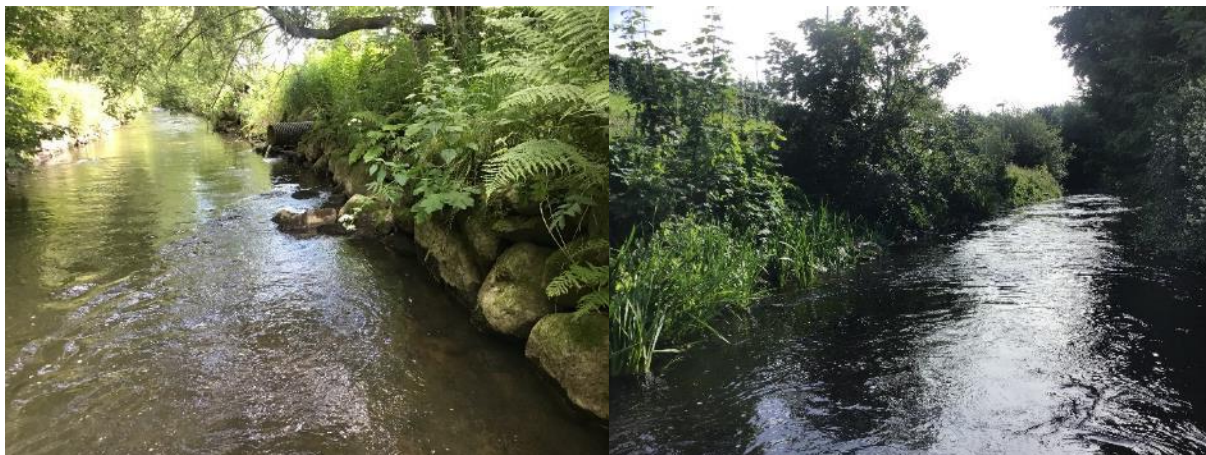
Figur 55. Venstre: Øvre del av sone 10 hvor det er aktuelt å forbedre gytegrus (tiltak 5), samt forbedre kantvegetasjon (tiltak 11). Høyre: Tiltak 16 er forbedring av kantvegetasjonen langs del av sone 16, som trolig er det viktigste gyteområdet for laks i elva. Trær på bildet er stort sett fremmedarten platanlønn, stedegne trær og busker bør plantes.

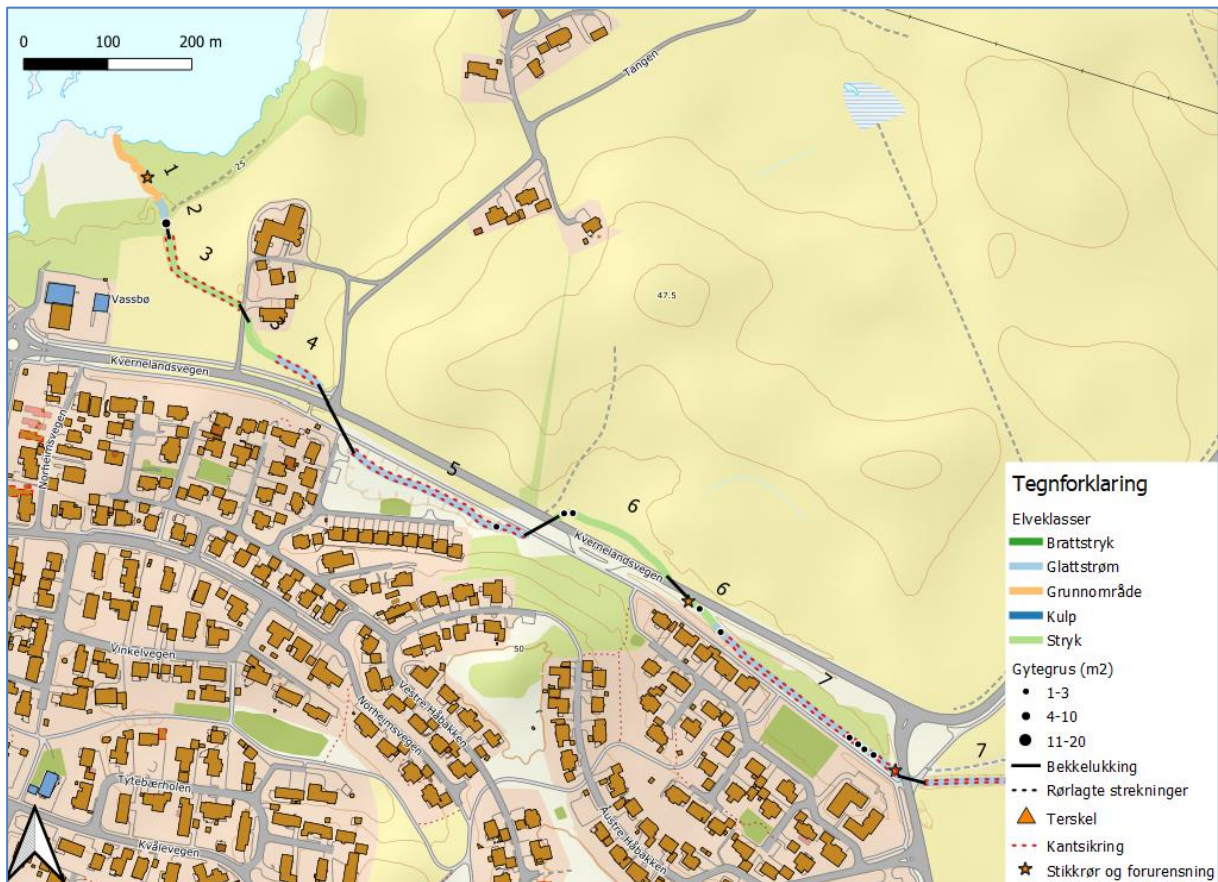
Figur 56. Elveklasser, gyttegrus, erosjonssikrede kanter, bekkelukkinger og stikkør/mulige forurensningskilder i Timebekkens nedre del.

I nedre del av bekken dominerer elveklassene glattstrøm og lette stryk. Det er noen små og spredte områder med gyttegrus. De fleste feltene er små, med 1-2 m² gyttegrus. Unntak for dette er det nederste feltet hvor det er ca. 6 m² gyttegrus. Det er flere bekkelukkinger i form av rør og kulverter, og den lengste lukkede strekningen er ca. 60 meter. Det ble ikke registrert kunstige terskler i nedre del, og kun et fåtall steder med ulike stikkør i bekkkantene. Ingen markerte forurensningskilder ble registrert. I nedre sone var det mye avfall.

Særlig de sterkt kanaliserte delene har erosjonssikrede kanter i form av steinmurer. På den nederste strekningen opp til Garborgvegen er 52 % av kantene erosjonssikret, og 15,6 % av bekken er i tillegg lukket.

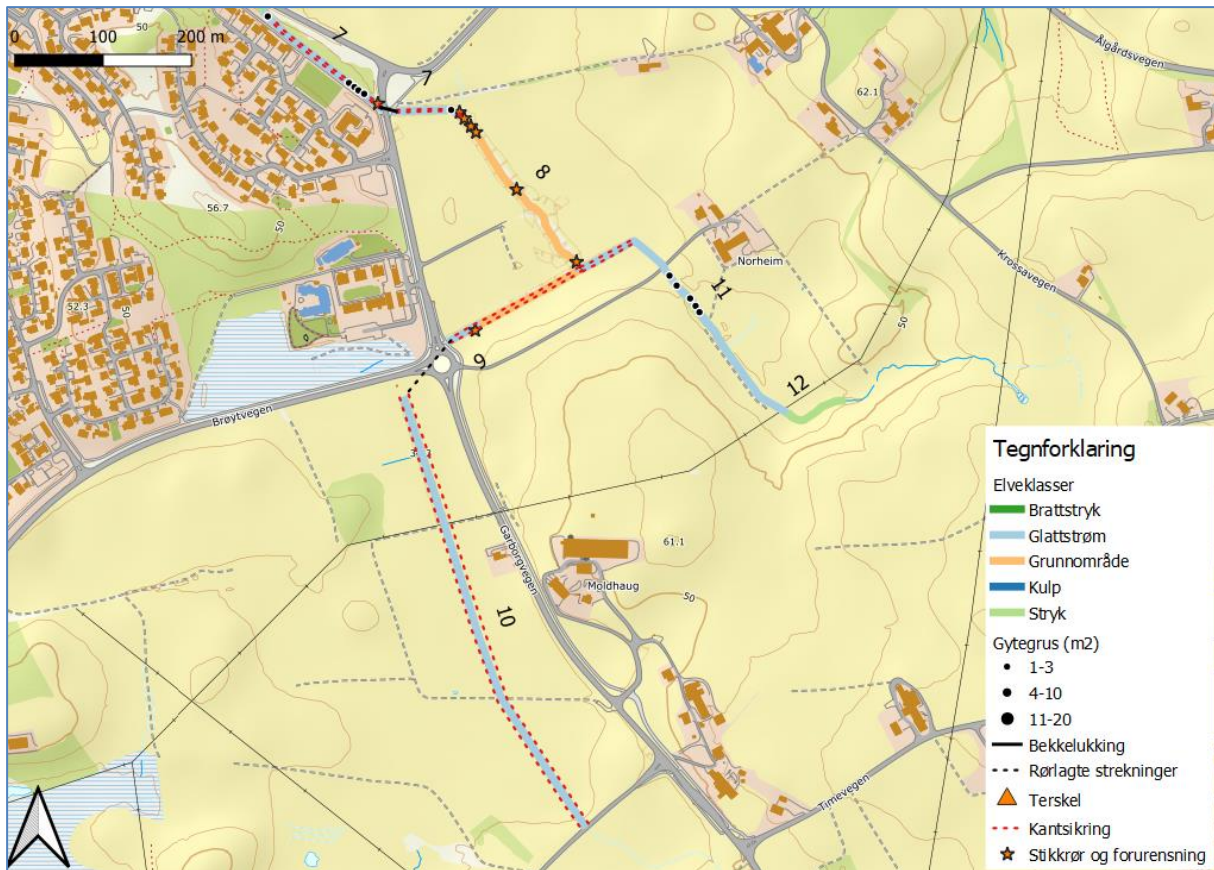
Figur 57. Elveklasser, gytegrus, erosjonssikrede kanter, bekkelukkinger og stikkrør/mulige forurensningskilder i Timebekkens øvre del.

Oppstrøms Garborgvegen er det en sakteflytende og relativt dyp sone som er lagt inn som grunnområde. Denne er delvis grunnområde delvis kulpområde. Arealet på østsiden av sonen ser ut til å være nydyrket helt ut til bekkekanten. Oppstrøms denne sonen møtes de to bekkene fra øvre del, og oppstrøms dette punktet har hver av bekkene lavere vannføring. På befaringene ble vannføringen i nordre løp å være litt større enn tilfellet var for søndre løp (sone 9 og 10). Over samløpet i sone 8 har hvert av de to løpene noe begrenset vannføring. Søndre løp (sone 10) ble vurdert å ha minst vann, og på undersøkelsestidspunktet var bunnen sterkt preget av sand og mudder. Nordre løp ble derfor prioritert i tiltakssammenheng. Det er ikke kartlagt hvor langt ørreten kan gå i søndre løp, men sone 9 og 10 ble vurdert å ha svært dårlige forhold ut fra habitattilstanden. Sone 9 er svært sakteflytende og sedimenteringen er derfor omfattende. Sone 9 og 10 er ikke undersøkt i detalj, delvis siden overhengende nitrofil vegetasjon gjør det vanskelig å ta seg ned til det kanaliserte og trolig senkede løpet. Alle undersøkte deler var sterkt belastet med sand og mudder.

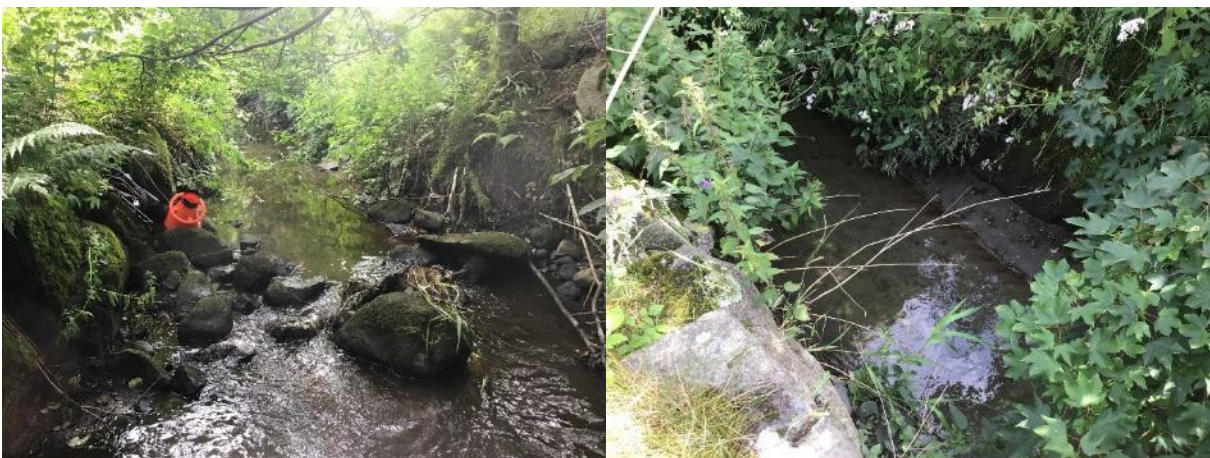
Figur 61. V: Blokker i løpet i nedre del av sone 7. Disse stammer trolig delvis fra utrase erosjonssikringer. Oppstrøms steinterskel ligger det tykke lag med mudder og sand. H: Øverst i sone 8 dominerer mudder og sand.

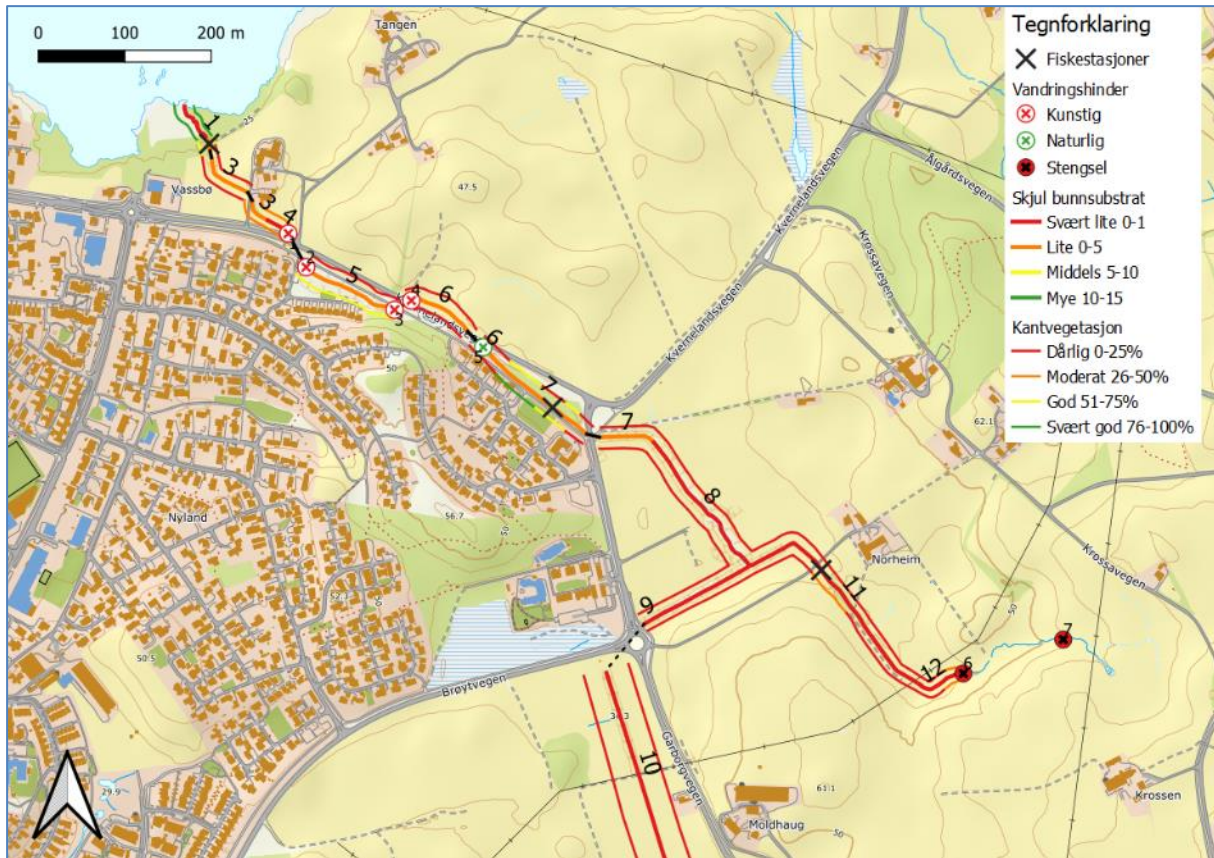
Figur 62. Habitatkart med skjultilgang for ungfisk, dekning av kantvegetasjon, elfiskestasjoner, rørlagte strekninger og vandringshinder.

Det er 5 vandringshindre og i øvre del av nordre løp er det to vandringsstengsler i naturlig bratt del av bekken. Bekkearealet over disse stengslene er av begrenset verdi for fisk, delvis fordi det er bratte stryk, og delvis siden det mangler kantvegetasjon og er sterkt gjødslingspreg i løpet. Øvre åpne del av bekken er en større rensedam som er lite egnet som levested for fisk.

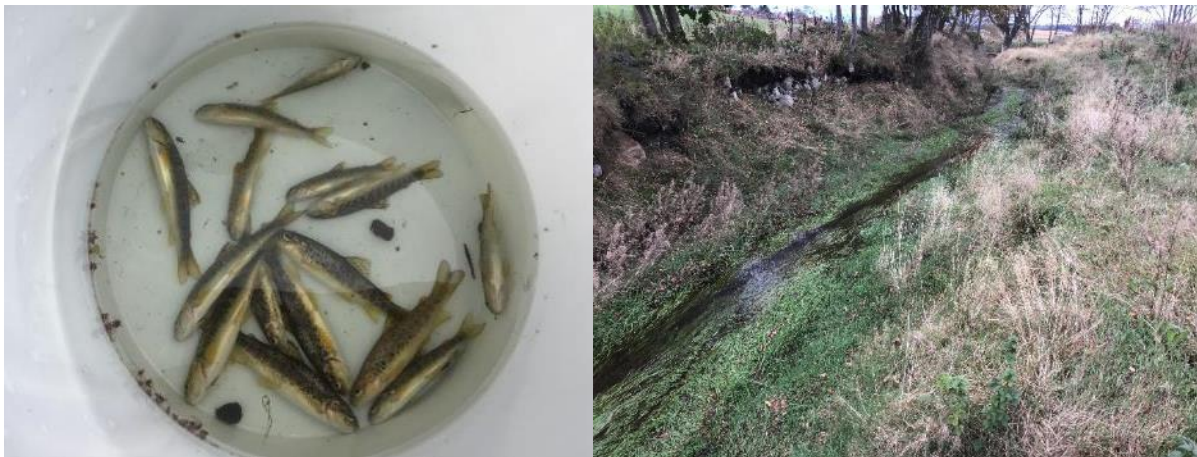
Gjennomsnittlig tetthet av ørret på 17,2 per 100 m² i 2022 gir tilstandsklasse dårlig. Alle de fiskede sonene hadde begrenset med skjul, men høye andeler grus. Stasjon 2 og 3 var preget av høye andeler mudder og sand, som er negativt for habitatkvaliteten. Kantvegetasjonen var også mangelfull på stasjonene, med noe bedre forhold på stasjon 2. Stasjon 3 hadde høyest tetthet og her ble det også observert flest gytefisk. Reell tetthet på denne stasjonen kan ha vært noe høyere, siden tett vannvegetasjon kan påvirke fangbarheten negativt.

Figur 65. Ungfisk av ørret fra fiskestasjon 3, i sone 12. Her ble det fanget 20 ungfisk av ørret, og dette var stasjonen med høyest tetthet av ungfisk.

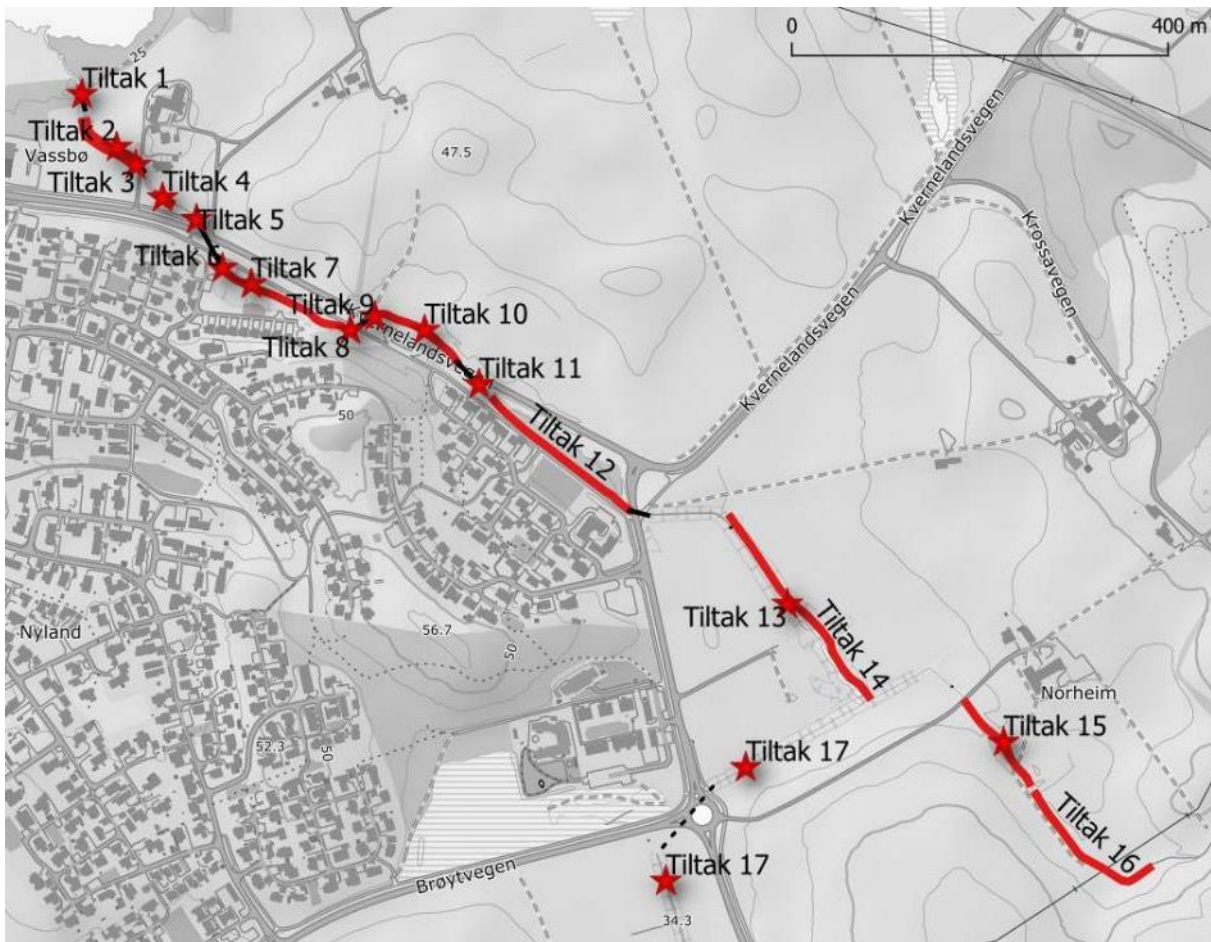
Figur 66. Oversikt over aktuelle tiltak i Timebekken. Tiltak med prioritet 1 er tiltak 1, 2, 4, 5, 6, 7, 8 og 12.

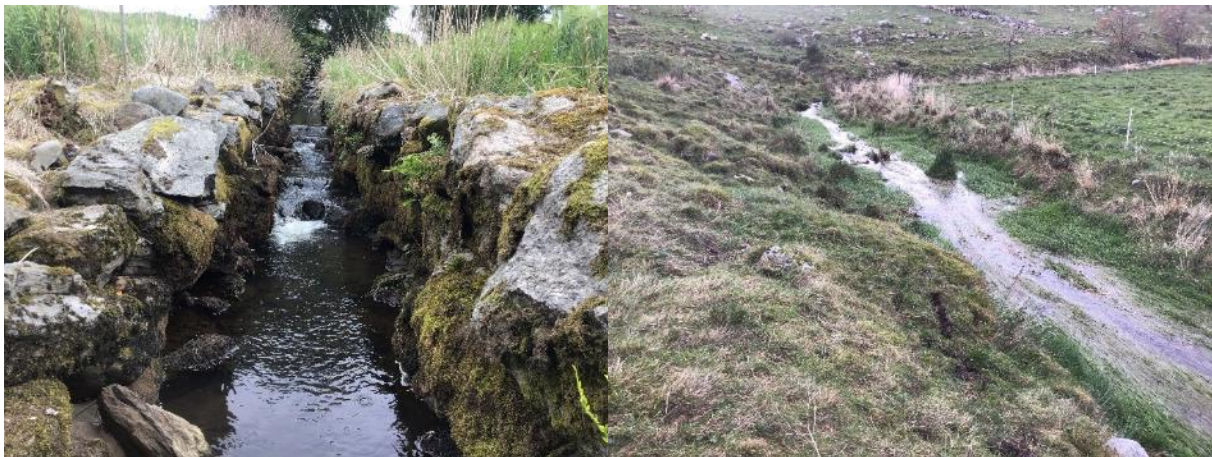
Figur 67. Venstre: Del av sone 3 der det er stort potensial for habitatforbedring (tiltak 2/tiltak 3). Høyre: Sone 12 og delvis 11, der forbedring av kantvegetasjonen er viktig (tiltak 16).

Tiltak 2	1	Restaureringstiltak i del av sone 3. Kanalisert og smal stryksone med erosjonssikrede kanter. Lokalt bedre skjul i bunnssubstrat, men svært mangelfull kantvegetasjon og ingen gytegrus. Viktig oppvekstområde. Stedvis utvidelse av løp fra 1 til 1,5 meters bredde er aktuelt. Delvis fjerning av erosjonssikring med slaking av kanter (1/2 eller 1/3	Ca. 75 m lang sone Tiltaket må detaljprosjekteres

Tiltak 16	2	Etablere og sikre funksjonell kantvegetasjon/ kantsone langs begge sider av sone 11 og 12. 175 meter lang sone som bør sikres vegetasjon på begge sider. I beite- og dyrkamark med preg av gjødselsig til bekkeløp, i øvre tilgjengelige del av bekken. Mye begroing med	175 meter x 2

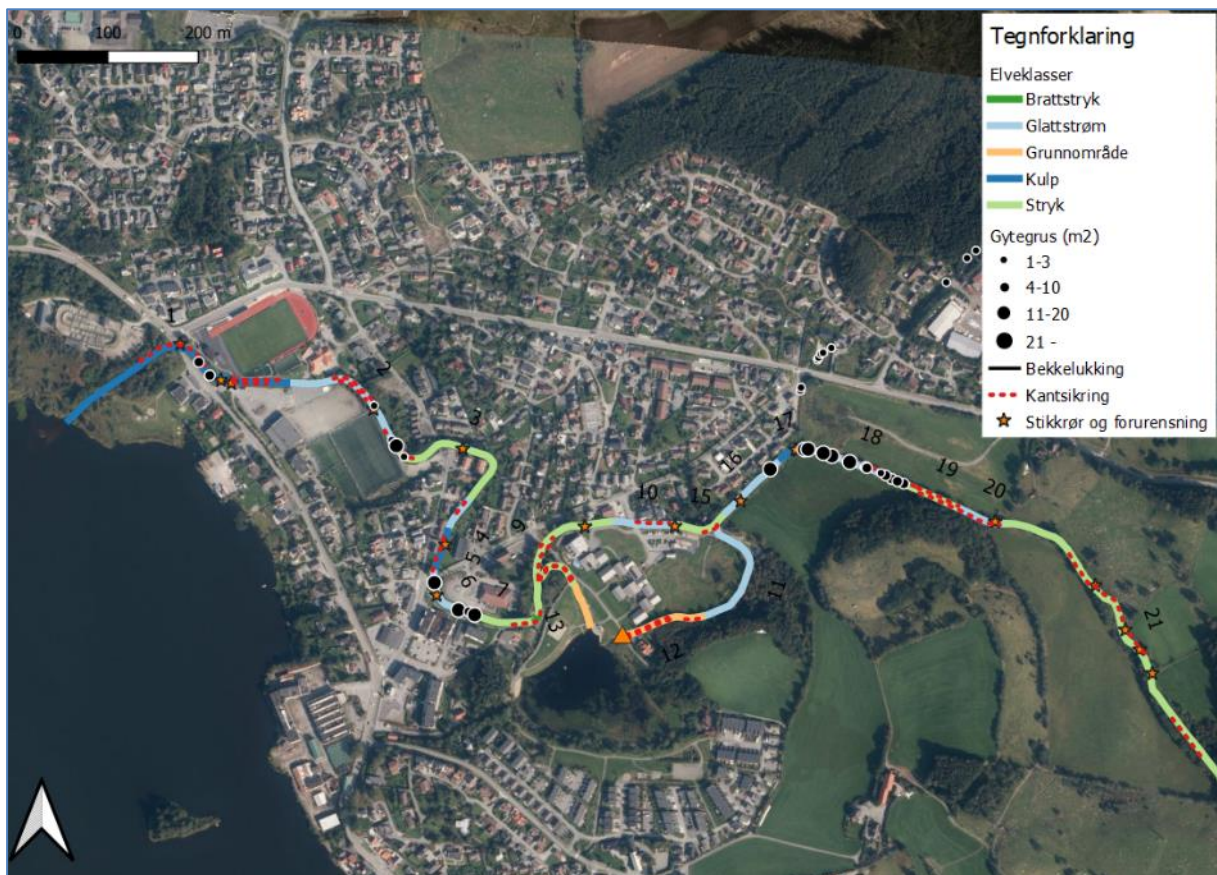
Figur 69. Elveklasser, gytegrus, kantsikring og stikkør/mulig forurensning i nedre del av Frøylandsbekken inkludert området ved Stemmen. Ved innløpet til Stemmen er det en terskel. Bekkeniøye ble observert i sone 16.

Stryk og glattstrøm dominerer i nedre del, men det er også noen sakteflytende kulpområder. Det er to grunnområder i tilknytning til Stemmen. Det er flere soner med en god del gytegrus og særlig i sone 18 er det mye gytegrus. Nedre del av bekken har de største gyteområdene.

Det er ingen vandringshinder i nedre del av bekken. Med unntak av korte bruer/kulverter er det heller ikke bekkelukking i nedre del. En god del av kantene er erosjonssikrede med ulike typer steinsetninger. En langt større del enn det som er vist er trolig endret, siden det er klart at omfattende utretting og kanalisering er gjennomført. Det ble registrert en rekke punkter med stikkrør, overovervannsrør og lignende. Det ble også registrert punktforekomster med avfall. I sone 21 ble det registrert 2 punkter med markert gjødseltislig i bekkekanten.

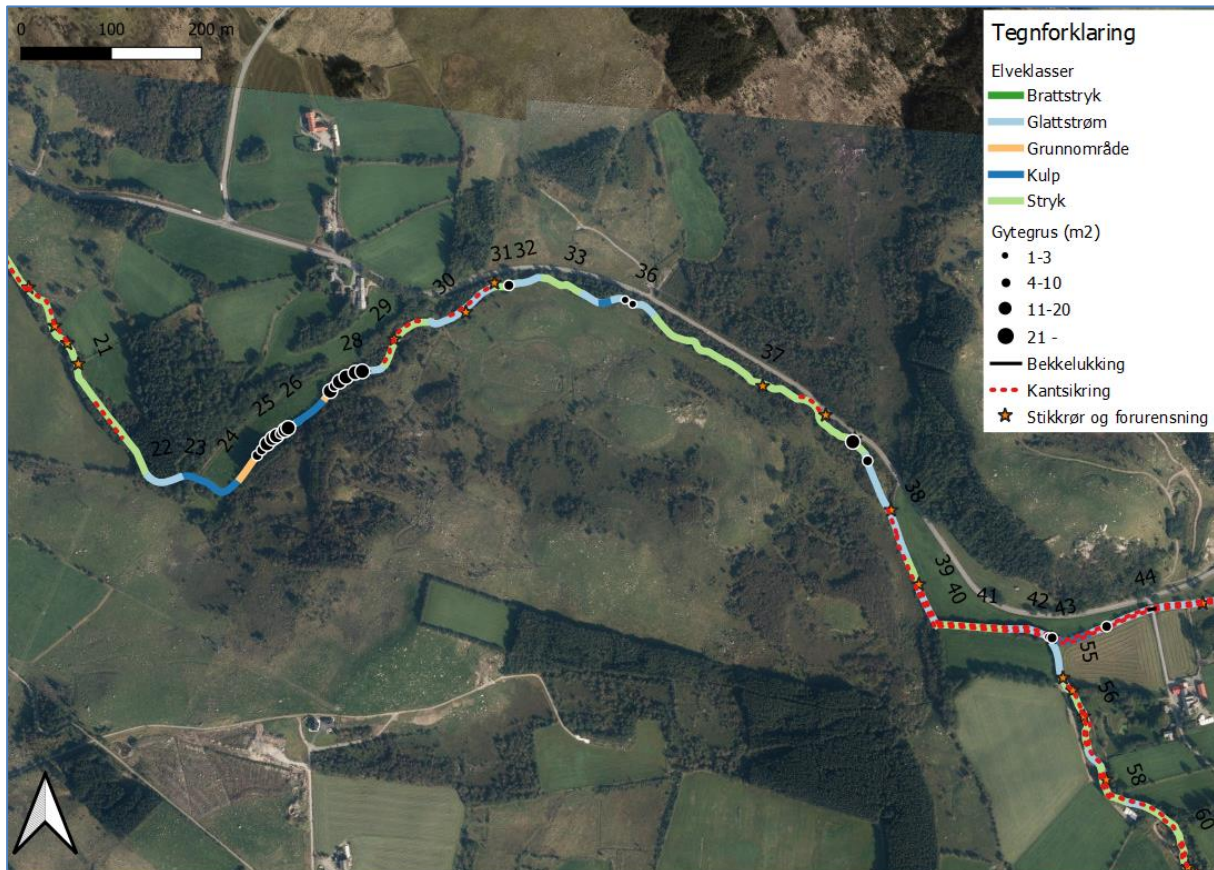
Figur 70. Elveklasser, gytegrus, kantsikring og stikkrør/mulig forurensning i midtre del av Frøylandsbekken. Bekkeniøye ble observert i sone 28.

Midtre del av hovedløpet opp til Linland har litt større andel stryk, med glattstrøm som nest vanligste elveklasse. Det er også noen lange, sakteflytende kulp og grunnområder. Særlig i sone 25 og 28 er det mye gytegrus, men det finnes også noen spredte forekomster ellers. Deler av løpet her går mer naturlig og er noe mindre kanalisert enn tilfellet er i nedre del. Det er ikke bekkelukking eller terskler på strekningen. Løpet er delvis mer naturlig, og det er mindre andeler av bekkkantene som er erosjonssikret. Andel erosjonssikring øker opp mot Linland.

Det er en del forurensningspunkter, blant annet drengrofter fra dyrkamark og drengroft/rør fra vegareal. Det er også avfall som er markert.
