Mulighetsstudie:

Flaskehalsanalyse og miljøtiltak for Orrevassdraget

Ecofact rapport 939

Rune Søyland 2023

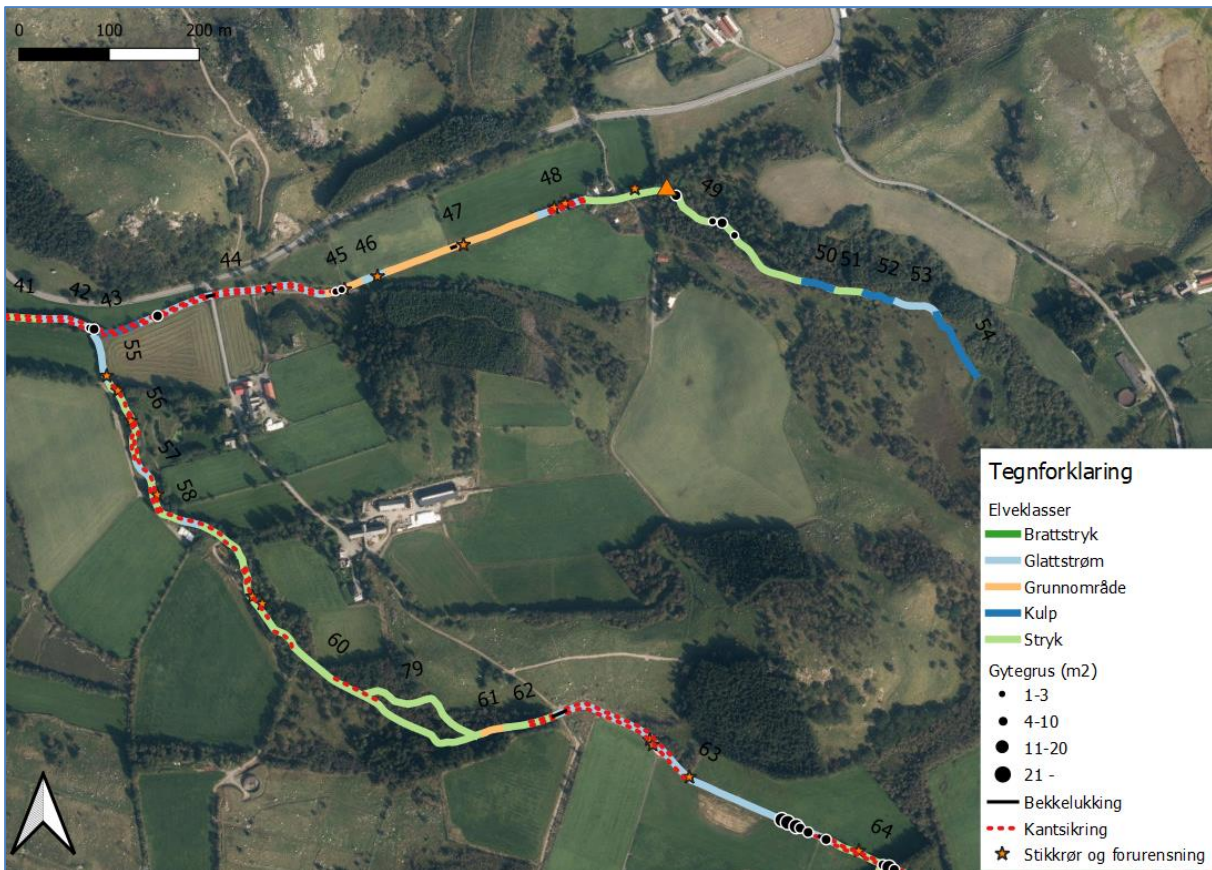
Figur 71. Elveklasser, gytegrus, kantsikring og stikkør/mulig forurensning i området ved Linland og Åsland. Nordre (sone 43-54) og søndre løp (sone 55 -).

Det nordre løpet er sterkt kanalisert og utrettet i nedre del, mens øvre deler har en naturpreget utforming. For begge løp gjelder det at det er mest gytegrus i øvre deler av løpene, mens det er relativt lite gytegrus innenfor delen som viser i kartutsnittet over. Sone 49 er trolig det beste habitatet for laksefisk i hele bekken, selv om det er relativt lite gytegrus her. Dette er også sonen med flest kjente elvemuslinger i bekken. Bekken ble ikke undersøkt over sone 54. Tjernet har i utløpet og sone 54 svært tett vannvegetasjon, og ivaretagelse av områdets fordrøyningskapasitet bør prioriteres framfor å gjøre tiltak for passasje av fisk. Fisk vil kunne ta seg opp til tjernet og en kort bekkestrekning oppstrøms dette ved flom.

I søndre løp er det stryk i nedre del, og her er det svært lite gytegrus. I sone 63 og 64 er det imidlertid mye gytegrus, og av variabel størrelse slik at større fisk også har gytemulighet. Stryksona i nedre del ser ut til å ha et ganske naturlig løp, mens øvre del av søndre løp bærer sterkere preg av kanalisering.

Det er noen korte bekkelukkinger her. Generelt er det en god del erosjonssikrede kanter, og det er også noen steder det er usikkert om det er sikrede kanter. Det er mange stikkør. Det er kun lagt inn oppsamlingspunkter for rør. I nordre løp ble det registrert over 30 stikkør. Innenfor kartbladet over var det i søndre løp også over 20 stikkør, samt avfall og uheldige drengrofter.

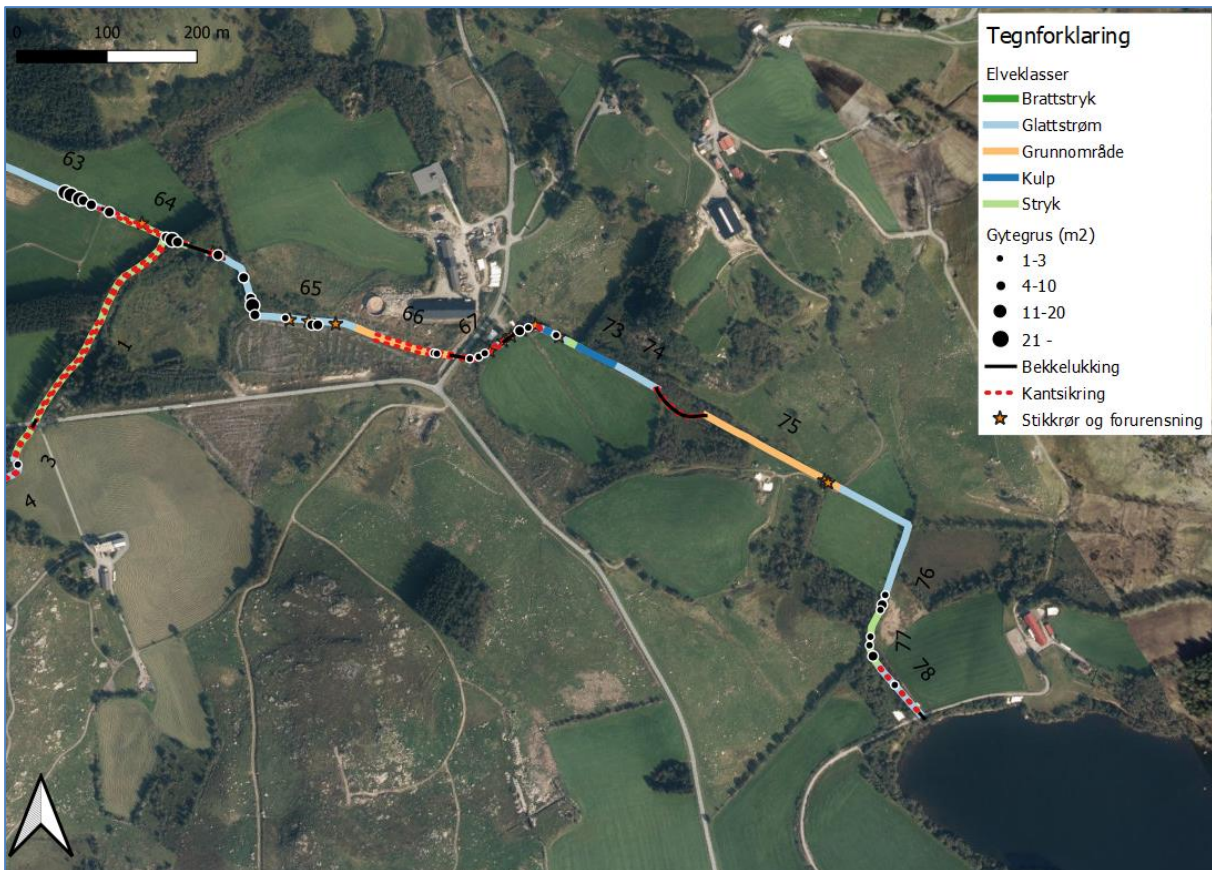
Figur 72. Elveklasser, gytegrus, kantsikring og stikkør/mulig forurensning i øvre del av søndre løp. Til venstre i kartet sees bekken fra Mosvatnet. Nederst til høyre Øygardsvatnet/Fjermestadvatnet.

Glattstrøm og grunnområder dominerer øvre del av det søndre løpet. Det er også noen kortere kulp og strykområder. I tilknytning til kurver i bekkeløpet er det flere soner som har ansamlinger av gytegrus. Denne er til dels påvirket av tilslamming. Det er flere steder med bekkelukking. Et sted var løpet også lagt om med bekkekanter av pukk. Dette var trolig av midlertidig karakter (mellom sone 74 og 75). Det er ellers noe erosjonssikring av kanter.

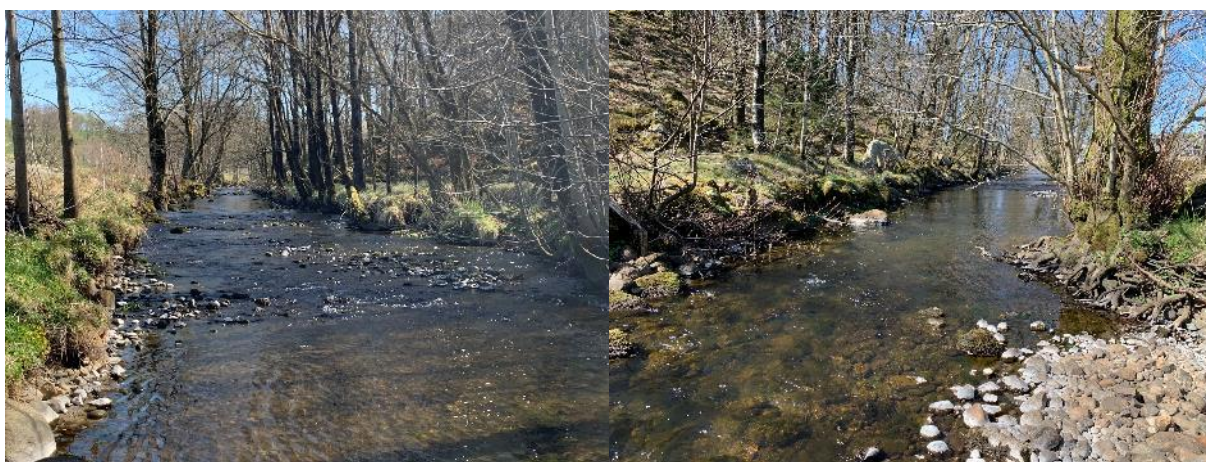
Figur 74. To ulike deler av sone 18, en sone med mye gytegrus.

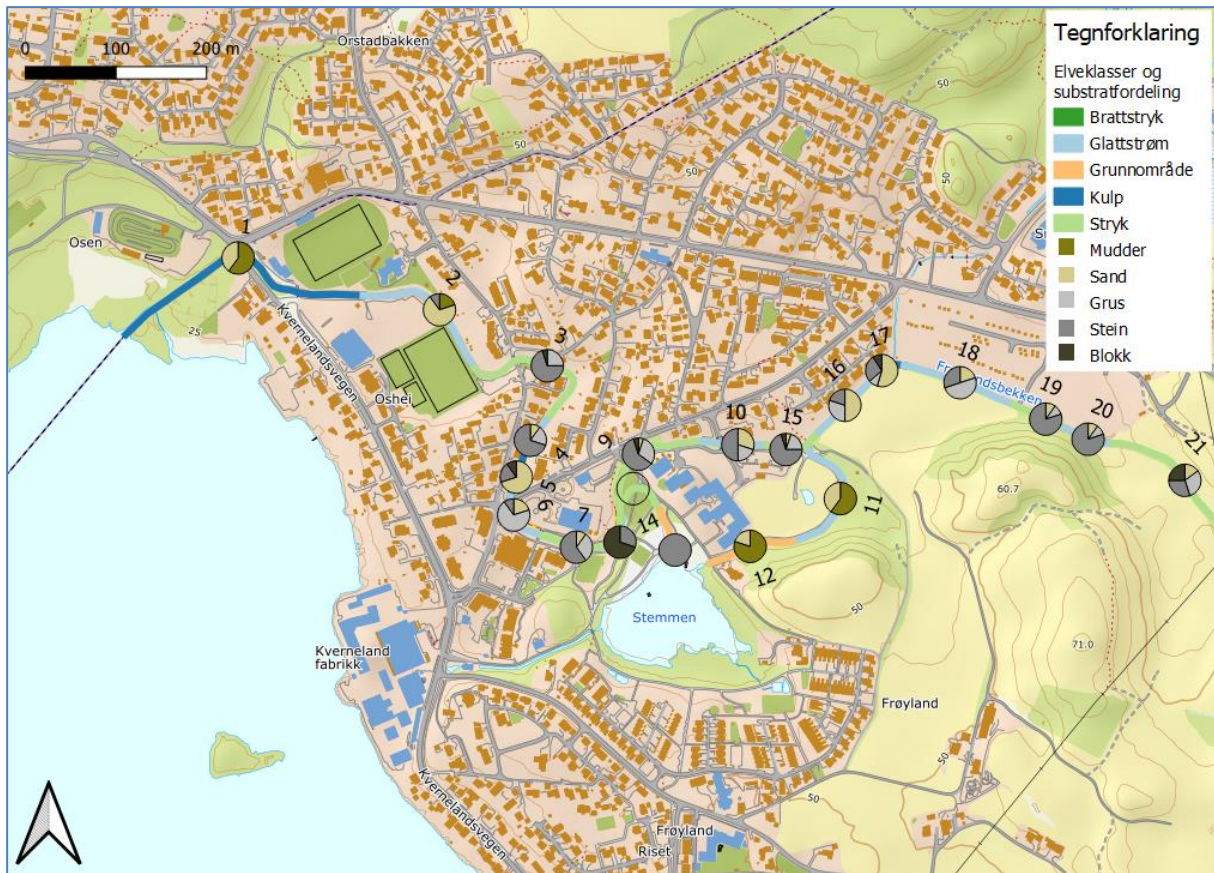
Figur 79. Substratfordeling i de ulike sonene. Sone 8 er ikke blitt vurdert (kort sone). De to nedre sonene har særlig mye sand og mudder, og dette gjelder også i innløpskanal til Stemmen. Generelt er det høy andel sand i stryk og glattstrømmer i nedre del av bekken.

11 av de første 21 elvesonene i nedre del av bekken har mer enn 20 % mudder og sand til sammen, og høye andeler sand finnes i flest soner. Med unntak av de to nederste sonene er det bare i sone 11 og 12 knyttet til Stemmen at mudder utgjør svært store andeler av substratet. 10 av sonene i nedre del har over 20 % sand, flere med andel over 50 %. Tilførselen av sand til bekken ser ut til å være langt større enn den selvrensende evnen, og dette påvirker habitatkvaliteten negativt.

Flere av sonene har relativt høye andeler grus og stein, men både andel gyteområder og skjulmålinger er lavere enn substratet skulle tilsi. Tildekking og tetting med sand er en viktig forklaringsfaktor her. Blokk finnes spredt men i lave andeler.

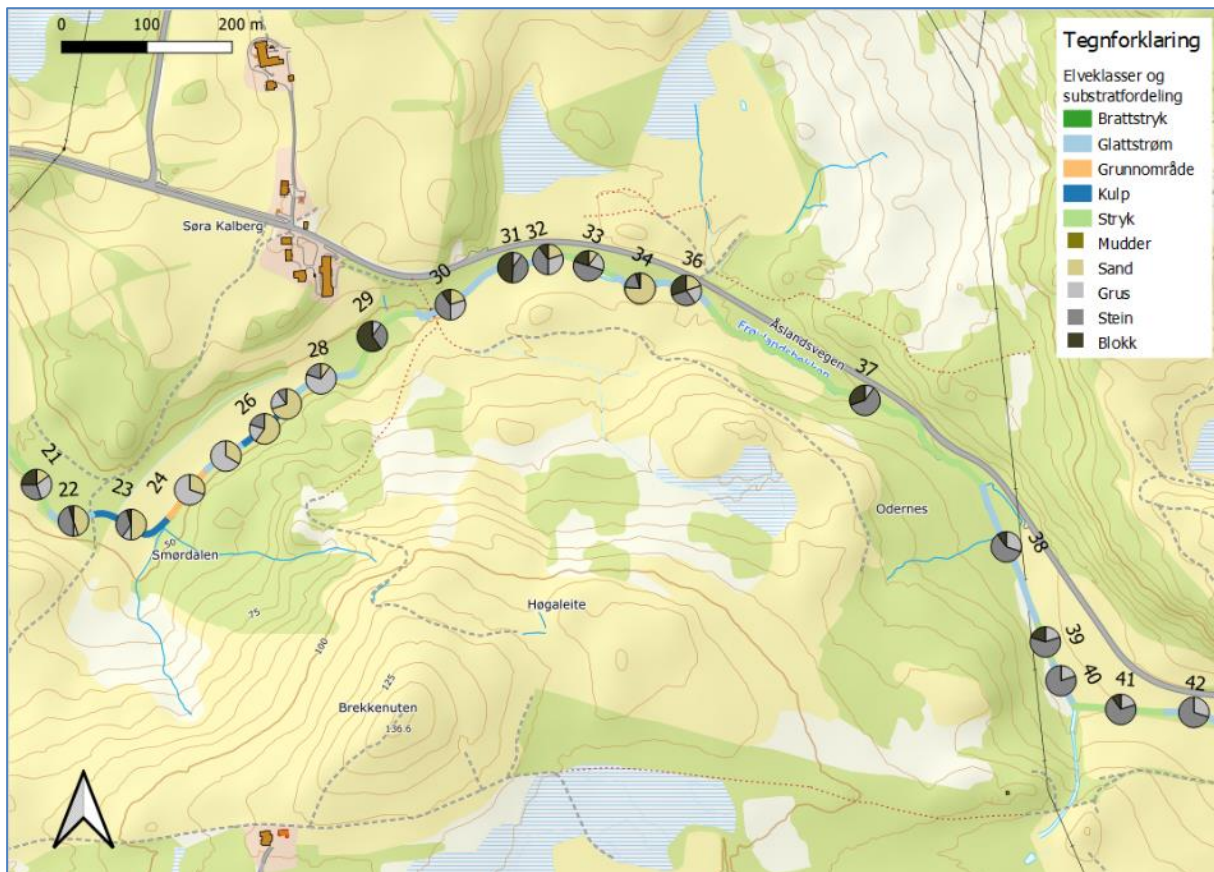
Figur 81. Substratfordeling i soner i midtre del av Frøylandsbekken. Ganske mange av sonene har høy andel sand. De sonene som har «reinst» og best substratsammensetning har ofte litt liten andel grus, som for eksempel 29 og 37, mens soner med stor andel grus «mangler» litt stein og blokk som er viktig for hydraulisk variasjon og skjultilgang for fisken.

Strekningen fra Linland til Smørdalen er dominert av stryk og glattestrøm, med innslag av noen kulp og grunnområder. 10 av 20 soner har over 20 % sand, og 5 av disse over 50 % sand. Substratfordelingen for øvrig er ganske variert og gunstig. Stedvis er det mye blokk, og generelt er det gode andeler grus og stein. Dette viser igjen på lokalt bedre skjultilgang, til tross for relativt høye andeler sand.

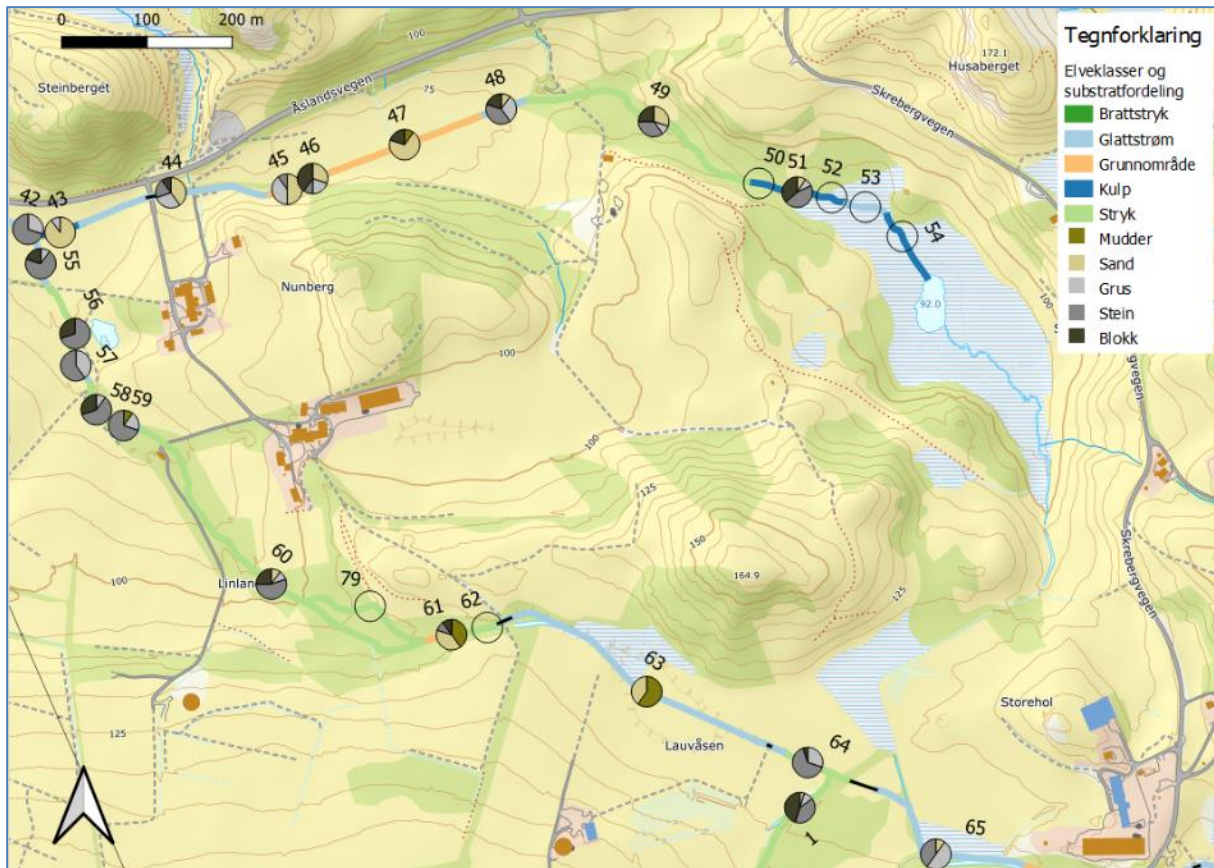
Figur 82. Substratfordeling i nordre løp og nedre del av søndre løp. Noen dype kulper i nordre løp og et sideløp i søndre løp er ikke vurdert. Kulper er sannsynligvis dominert av fine substrattyper. Sone 79 er nordre sideløp i sone 60, dette sideløpet ble ikke undersøkt for substratsammensetning. Sone 62 ble ikke undersøkt på grunn av lokalt utslipp av finstoff.

Kanalisert del av nordre løp har særlig høye andeler sand, men dette er også tilfelle for naturpreget sone 49. Sona har hele 30% sand, som er mye til å være et variert stryk med naturpreget løp. Lokal hogst og terrengarbeider tett på bekkeløpet er trolig årsak til dette i sone 49, og kanskje også videre nedstrøms i nordre løp. I sone 48 er det gjennomført restaureringstiltak med slaking av kanter og utlegging av blokker og habitatstein. Substratsammensetningen er derfor lokalt bedre i denne sonen. Stor andel blokker her som påvirker vannstrømmen er trolig forklaring på at denne sona har mindre sand. Øvrige soner fra 43 – 49 har fra 30-90 % sand.

Nedre del av søndre løp har ganske lite sand og samtidig ganske mye blokk og stein. I denne delen av bekken er det imidlertid lite gytegrus. Denne delen av bekken er trolig et viktig oppvekststed for eldre ungfisk. Andel gytegrus øker oppover i bekkeløpet, men her er det også soner med mye mudder og sand, og mindre habitatstein. I delen av søndre løp som viser i figur 75 hadde imidlertid bare 2 av 10 soner høye andeler sand og mudder. Til gjengjeld hadde begge disse sonene over 80 % fine substrattyper.

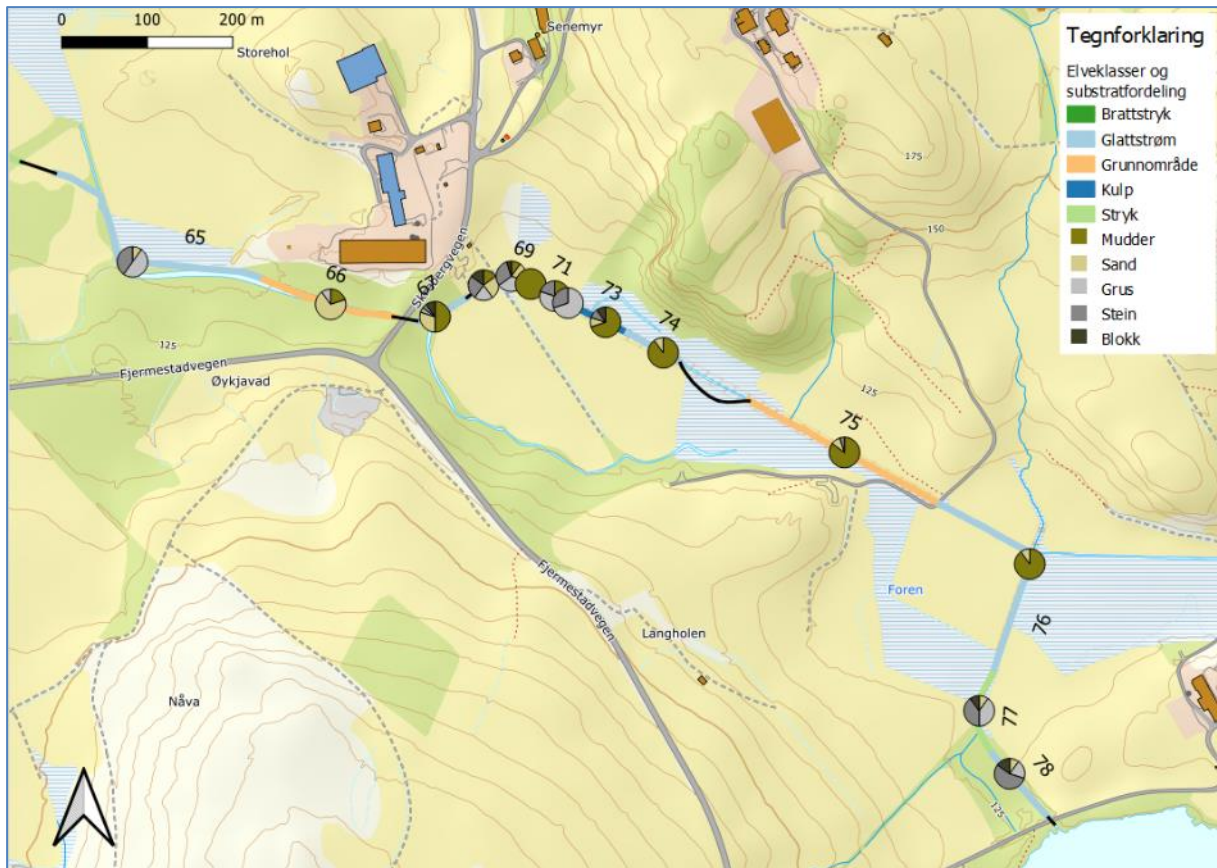
Figur 83. Substratfordeling i soner i øvre del av søndre løp. I sone 65 er løpet trolig lagt om ganske nylig. Mellom 74 og 75 var løpet lagt (svart linje) om gjennom pukk-kledd løp, kanskje midlertidig. Det er generelt store andeler av mudder og sand i øvre deler av bekken. Ulike typer terrengarbeider pågikk under feltregistreringene.

Hele 10 av 12 soner i øvre del av søndre løp har høye andeler av mudder og sand. 9 av sonene har samlet over 40 % av de to substrattypene, svært mange også 80-100 %. Her er det også stor grad av kanalisering og mangelfulle kantsoner. Løpet er trolig også senket en del flere steder.

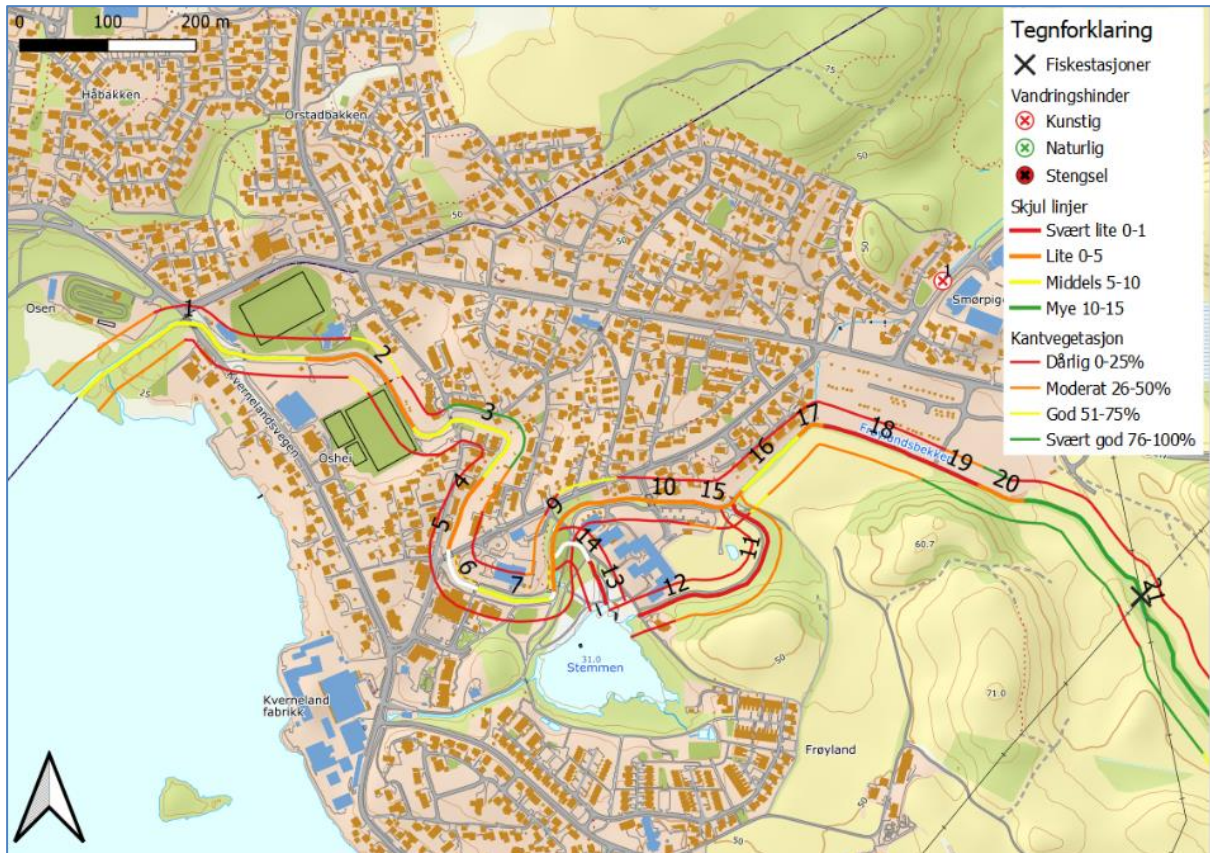
Figur 85. Skjultilgang, kantvegetasjon og fiskestasjoner, nedre del av Roslandsåna. 1 to korte soner er det ikke målt skjul, disse viser med hvit farge. Skjultilgangen er variabel, og spenner fra svært lite til mye skjul. 4 soner her har middels skjul, og en lang stryksområde har mye skjul. Skjultilgangen her er bedre enn de fleste andre elver og bekker som har inngått i prosjektet. Noen steder finnes også røtter og glisne steinmur som bidrar til skjul. Kantvegetasjonen er generelt noe mangelfull ved bebyggelse, men bedre soner finnes, og særlig på sørsiden av sone 19 – 21.

påvirkes i stor grad av at det mange soner med lave skjultall, samtidig som mange soner ellers har middels skjultilgang.

Kantvegetasjonen variert, med en del mangelfulle soner, med flest i dårligste kategori, og noen få soner i beste kategori. Det finnes en del gode kantrær, men ofte er det glisne trekker. Selve bredden på kantvegetasjonen er generelt alt for liten i forhold til størrelsen på bekken. Mange steder både ved bebyggelse og dyrket mark er kantsonene bare 1-2 meter brede, ofte dominert kun av gras. Likevel er situasjonen for kantsonene generelt bedre i nedre del enn i områder høyere oppe i bekken.

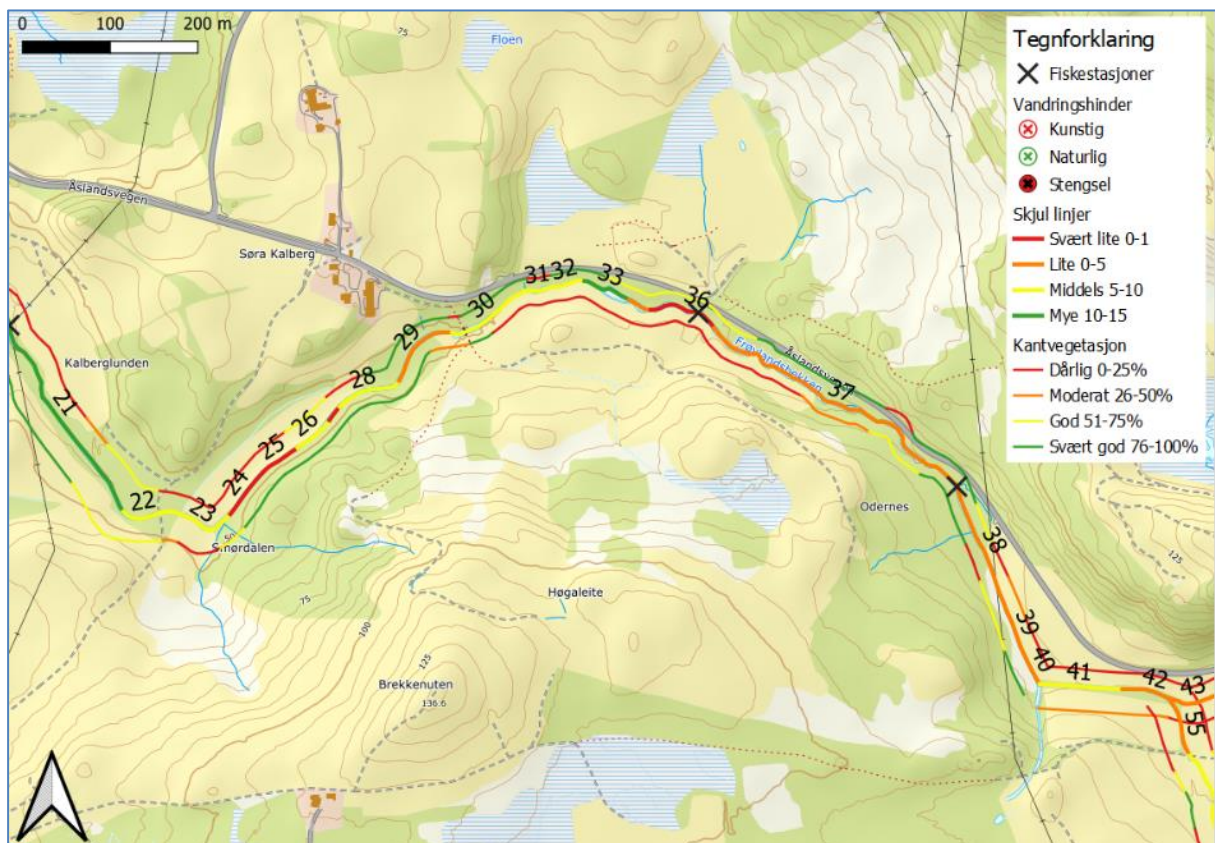
Figur 86. Skjultilgang, kantvegetasjon og fiskestasjoner i midtre del av Frøylandsbekken.

Skjultilgangen i bunnsubstratet varierer mye, men er generelt bedre enn i mange av de andre lokalitetene i prosjektet. Også i midtre del av bekken er tilgangen på skjul negativt påvirket av mudder og sand i flere soner. Kantvegetasjonen er variabel, men flere gode soner finnes. Kombinasjon av god kantvegetasjon og mye skjul i sone 21 er gunstig, og god kantvegetasjon langs sørsida av sone 24-29 er gunstig, siden det her finnes mye gytegrus. I flere av sonene i dårligste klasse er det dyrket mark/beitemark helt ut til bekkekanten. På slike steder er det ofte større lokal erosjon.

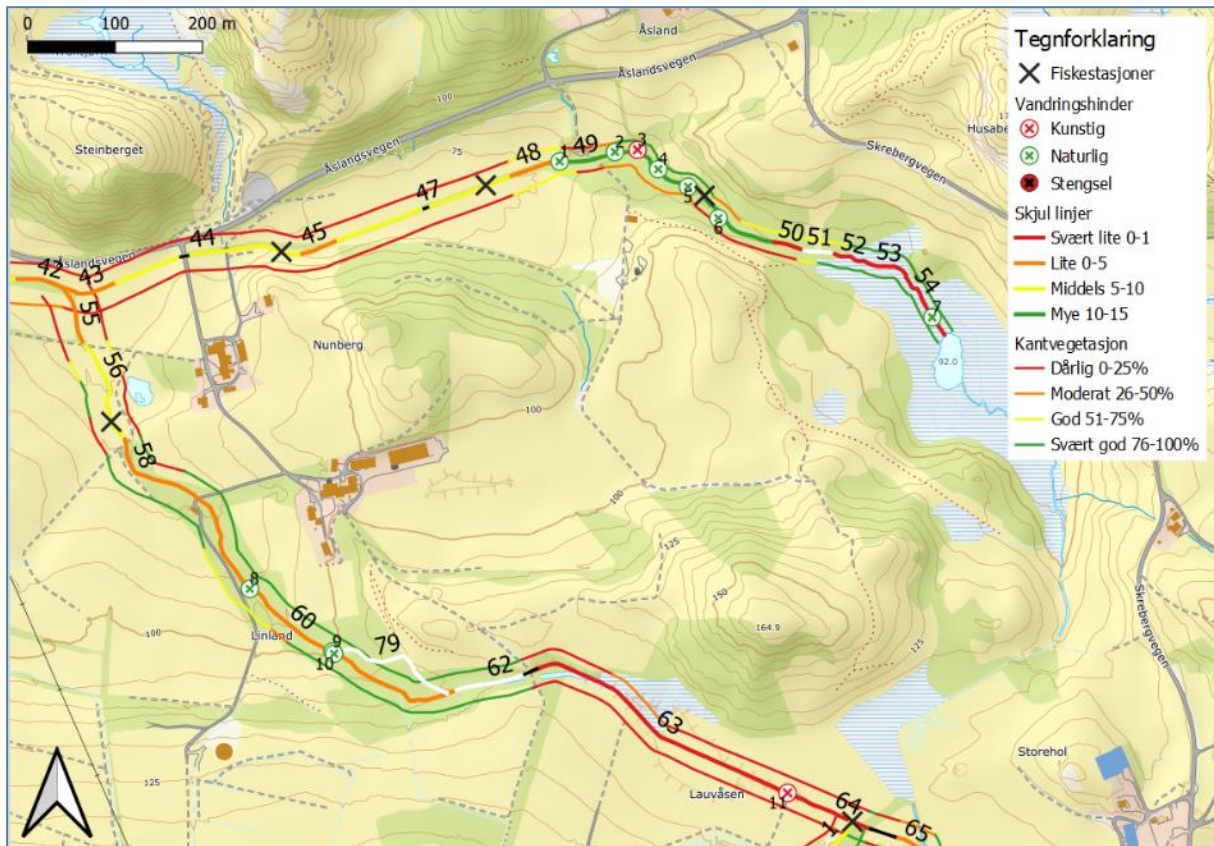
Figur 87. Skjultilgang, kantvegetasjon og fiskestasjoner i nordre løp og nedre del av søndre løp. Både sone 49, sone 60 (og 79, sideløp), sone 61 og 62 skiller seg ut med gode habitatkvaliteter.

I nordre løp er det flere vannføringsavhengige vandringshindre, de fleste naturlige. I nedre del av søndre løp er det også flere vannføringsavhengige vandringshindre. Vandringshinder 11 er kunstig, i form av en bred, lang og flat steinheller som gjør det krevende for fisken å ta seg inn i et kort rør. Flere av vandringshindrene vil bare kunne passere av større fisk. Vandringshindrene er gitt kort omtale i tabell 24.

Sone 49 er eneste sone med mye skjul, og denne sonen har mange andre gode kvaliteter også. Dette gjelder til dels også sone 60-62. Ellers er det en del variasjon, og kun begrensede deler som har dårligste kategori på skjul. Ganske mye av kantskogen har dårlig tilstand, men flere soner har også svært god kantsone. Mye av den intakte kantskogen er imidlertid på nordsida av løpet, hvor den får mindre effekt enn om den står på sørsida. Viktig kantskog ved Åsland ser dessuten ut til å være hogd nylig.

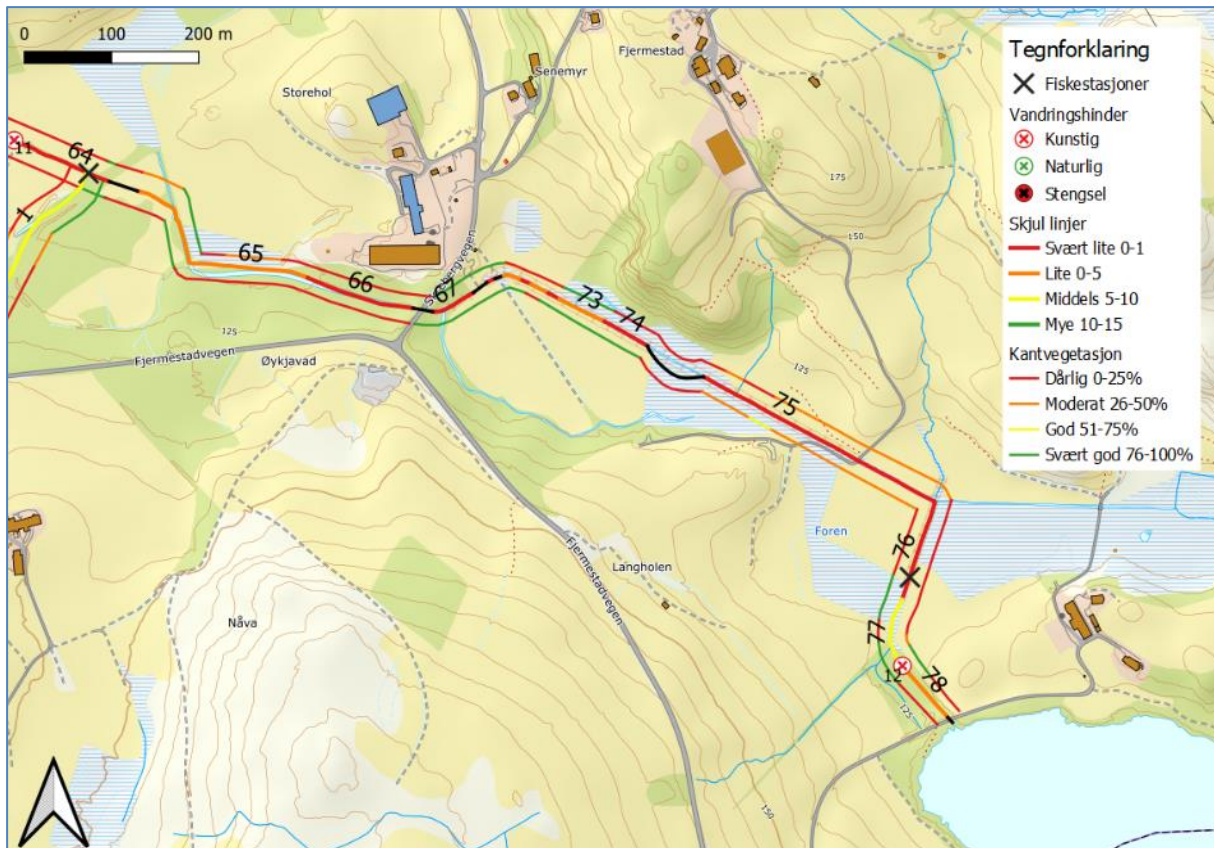
Bekkens øvre, søndre løp har litt lavere skjultall enn bekken forøvrig, med et gjennomsnittlig skjultall på 2 for sone 55 til sone 79. Sonene fra 63 og oppstrøms er i stor grad påvirket av tilslamming.

Figur 88. Skjultilgang, kantvegetasjon og fiskestasjoner i øvre del av søndre løp.

Mellom sone 77 og 78 er det rester av en fiskefelle, som er laget slik at det er 80 cm fall ved liten vannføring. Dette er et vandringshinder som trolig bare er passerbar ved høy vannføring, og trolig kun av større fisk. Fella skal ha blitt brukt til fangst av ørret og ål.

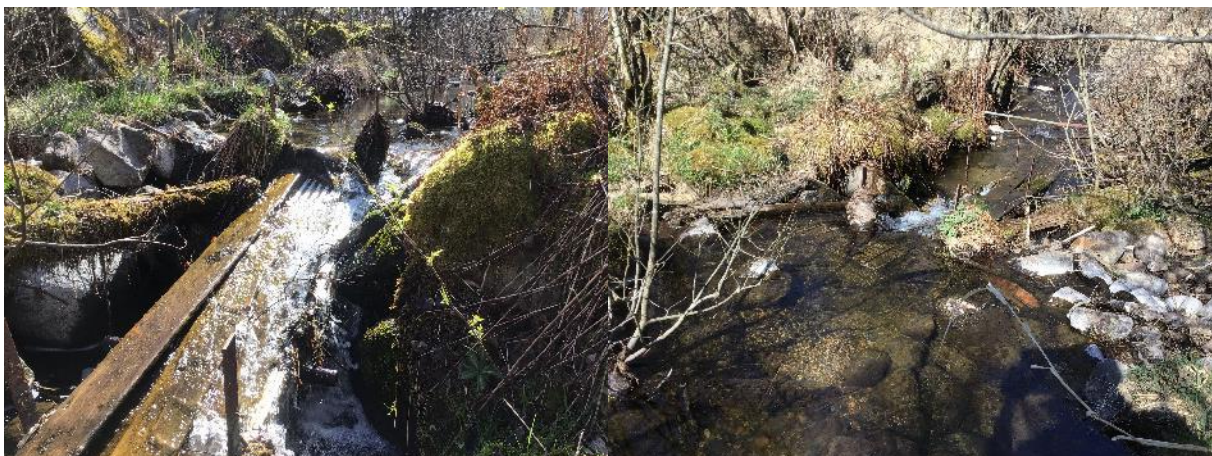
Figur 90. Vandringshinder 12, fiskefelle med oppbygd terskel og løp oppstrøms, 80 cm fall. Sett nedenfra i bilde til venstre og ovenfra i bildet til høyre.

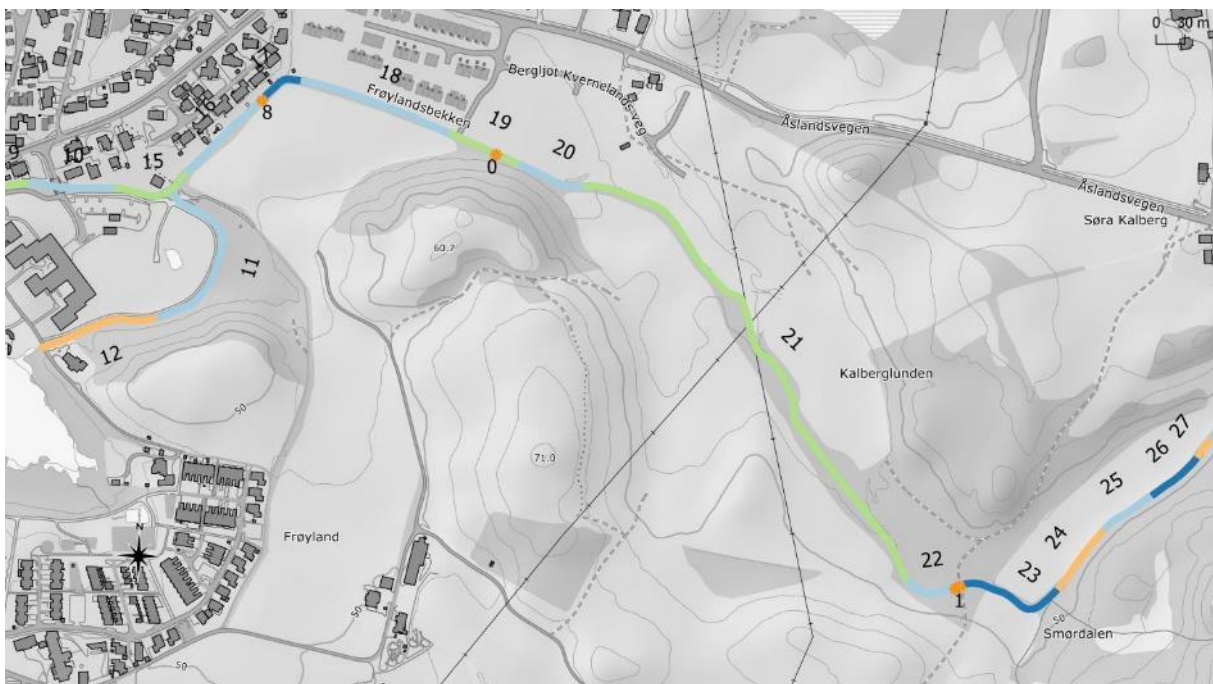
Figur 92. I sone 16 ble det funnet 8 elvemusling, mens muslinger kjent fra et par år tilbake ikke ble gjenfunnet i sone 19. To elvemuslinger ble funnet i sone 22. Totalt ble det gjort 10 unike funn i denne delen av bekken.

Sammenlignet med tidligere funn er det en fortsatt og dramatisk nedgang i forekomst av elvemusling i Frøylandsbekken. Det ble lagt ned en ekstra stor leteinnsats ved Åsland for å få gode nok registreringer, siden det er vanskelig å lokalisere muslingene. Selv om en del muslinger vil være oversett, så er det klart at bestandsnedgangen har fortsatt, og at situasjonen for elvemuslingen i bekken er kritisk.

Opplysning om endring i vannføringsregime bør følges opp, for om mulig å reversere inngrepene som har resultert i dette. Dette kan virke som den mest sannsynlige forklaringsvariabelen. På sørsiden av bekken like oppstrøms elvemuslingene på Åsland er det relativt nylig gjennomført hogst og bearbeiding av hellende terreng ned mot bekken. Dette har også ført til mindre skyggelegging av løpet her, samt økt tilførsel av sand og finstoff. Sone 49, som er stryk, hadde hele 30 % sand i bunnsstratet i 2022, mens Ledje i 2016 ikke fant tegn på tilslamming samme sted. Disse lokale påvirkningene vil også spille inn, men det er vanskelig å si hva som er mest utslagsgivende. Tiltak for å bedre disse forholdene bør prioriteres. Siden anadrom fisk tidligere har hatt tilgang til bekken, bør tiltak for å reetablere vandringsmulighet og anadrome bestander i bekken prioriteres. Dette vil kunne gi restbestanden av elvemusling tilgang på begge typer vertsfisk. Siden restbestanden av elvemusling er lav kan det være kritisk å bygge opp en bestand av laks raskt.

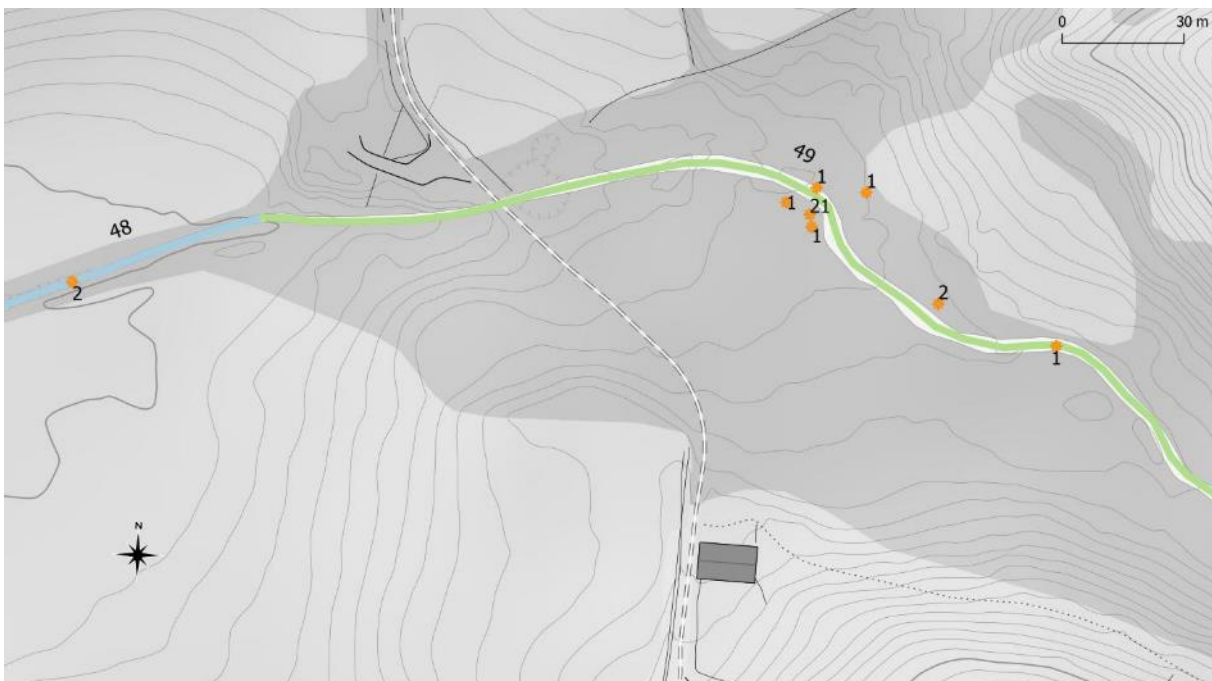
Figur 93. Elvemuslinger ved Åsland i 2022. Noen av funnene i sone 49 overlapper trolig, men her ble det gjort minst 22 unike funn, som sammen med 2 individer i sone 48 gir minst 24 elvemuslinger ved Åsland. Her er det tidligere registrert 69 muslinger (2016) og i 1998 236 elvemuslinger. 30 av de sistnevnte ble flyttet til andre steder.

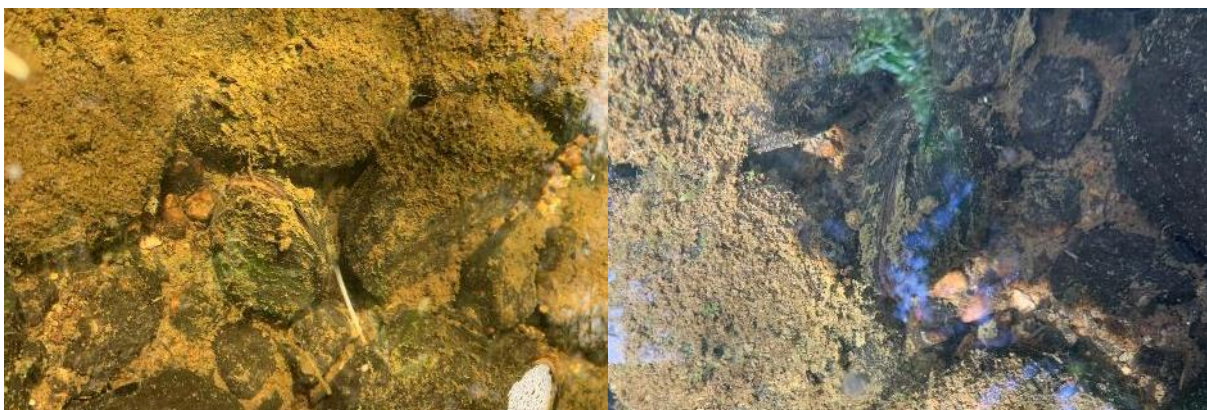
Figur 94. Elvemuslinger funnet i sone 22 i 2022.

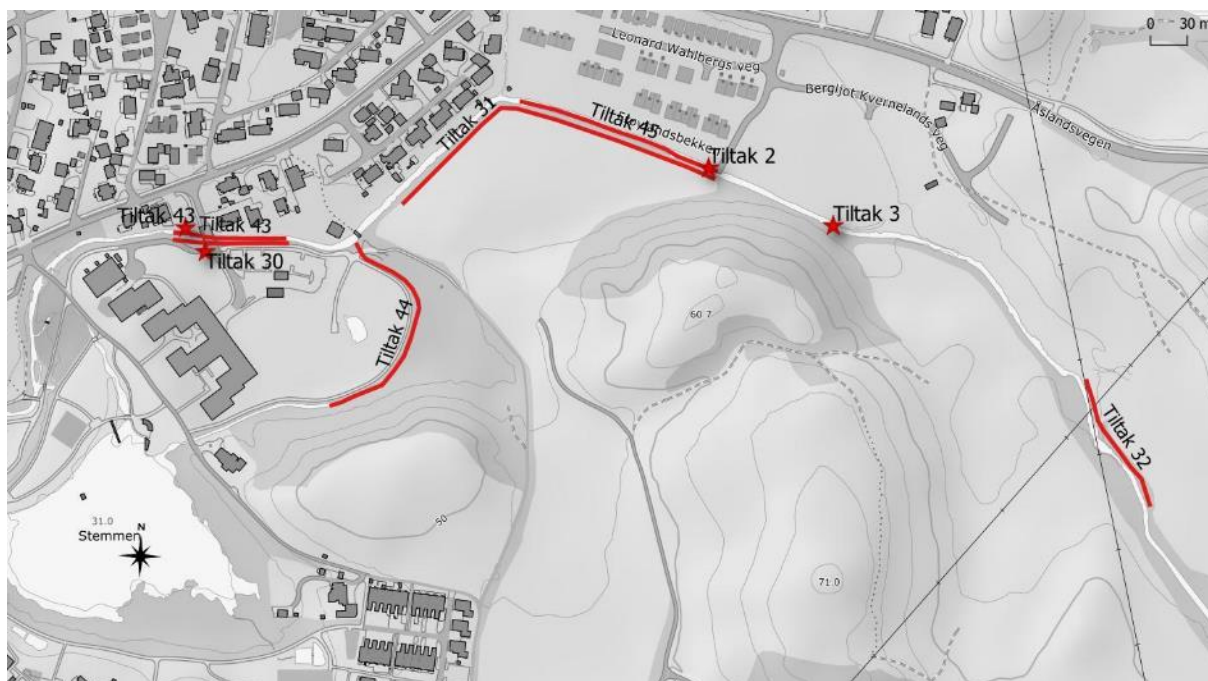
Figur 95. Anbefalte tiltak i nedre del av Frøylandsbekken.

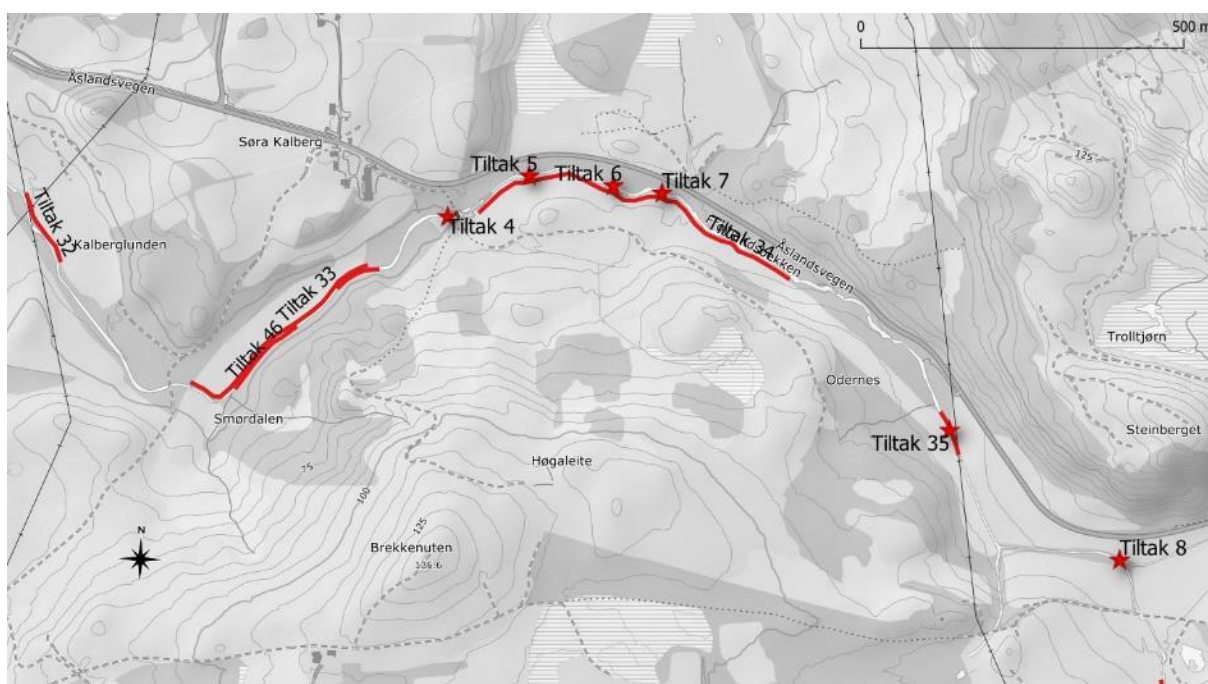
Figur 96. Anbefalte tiltak i midtre del av Frøylandsbekken.

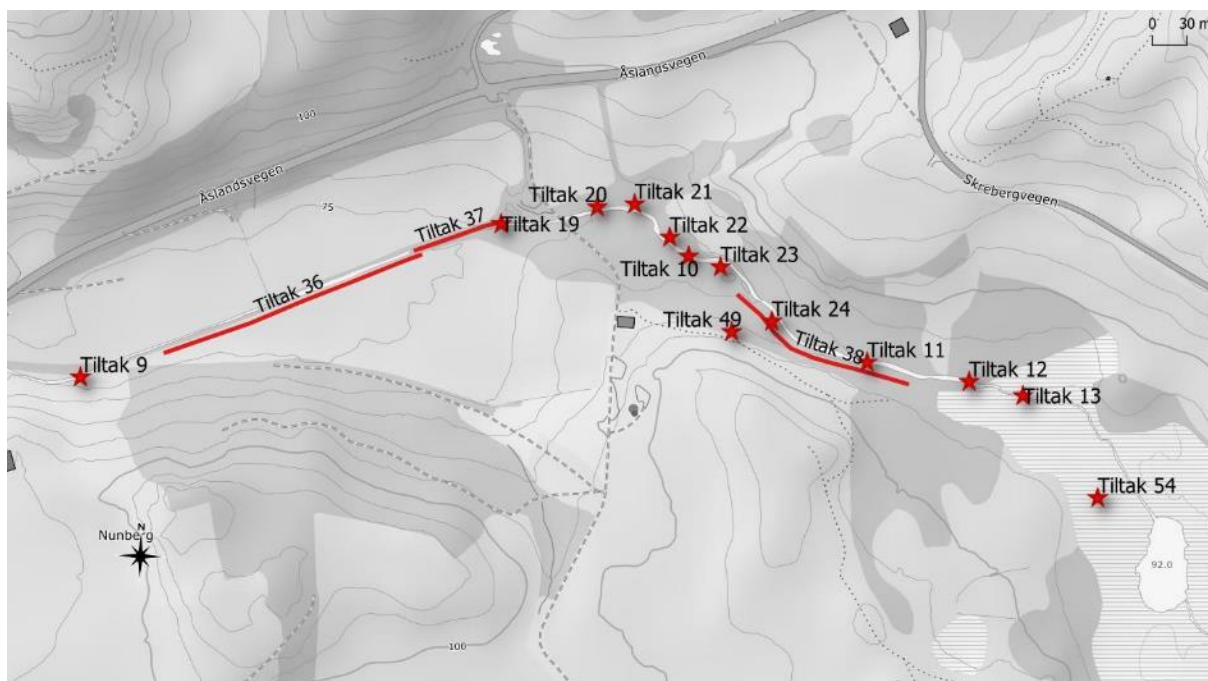
Figur 97. Anbefalte tiltak i nordre løp ved Åsland og Lindland.

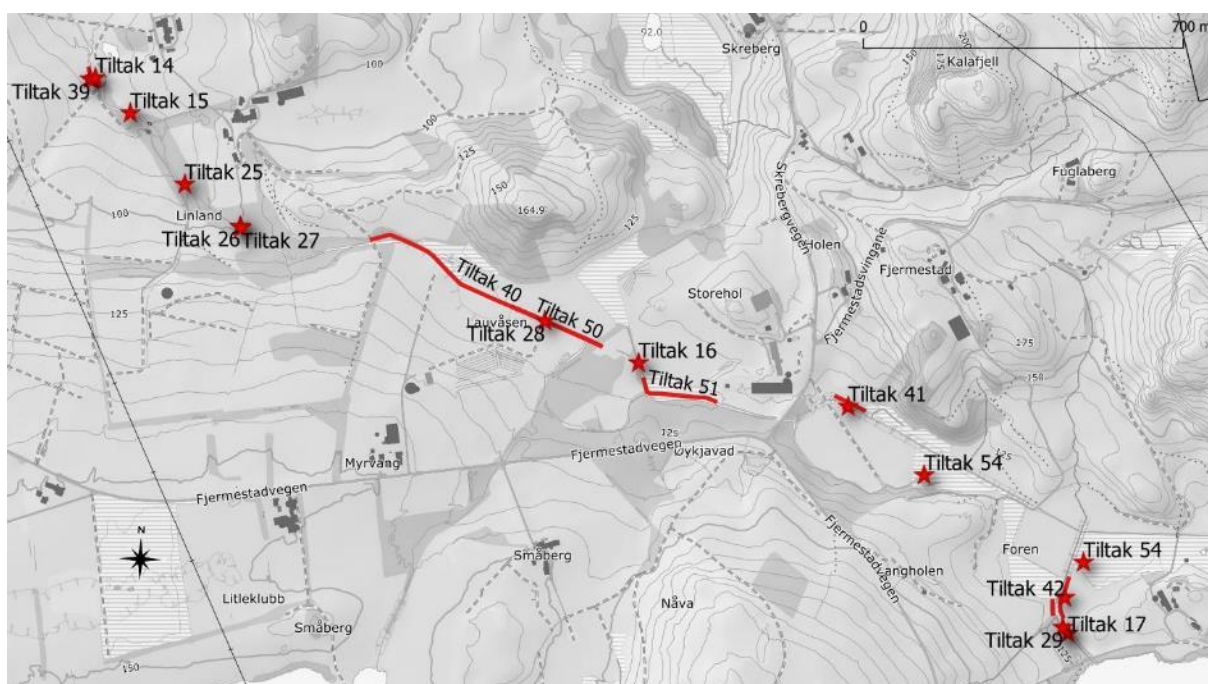
Figur 98. Anbefalte tiltak i søndre løp av Frøylandsbekken.

Tiltak 56	1	Gjenopprette naturlig bekkebunn mellom sone 74 og 75. Under feltregistrering var bekk her lagt om med kanter og bunn av pukk. Omleggingen var gjort i en kurve, i en ca. 80 m lang strekning. Grunnområdet oppstrøms består nesten bare av mudder, men dersom omlagt løp beholdes gir det grunnlag for å legge ut variert substrat med gytegrus, stein og blokk. Kantvegetasjon bør også reetableres. Se bilde i figur 84.	80 m Nytt bunns substrat 160 m kantvegetasjon
Tiltak 57	1	Utarbeide bevaringsplan/kriseplan for elvemusling. I denne mulighetsstudien er det ikke utarbeidet en fullstendig plan for å bevare og øke bestanden av elvemusling i bekken, men anbefalt en rekke tiltak for å bedre habitatkvalitet og redusere negative påvirkninger på de lokasjonene det er dokumentert at arten fortsatt finnes. Snarlig habitatforbedring der arten fortsatt finnes bør gis aller høyeste prioritet. Tidligere tiltak med flytting og forsøk på oppformering ser ut til å ha vært mislykkede, og har bidratt negativt til bestandsutviklingen.	Bevaringsplan/ kriseplan

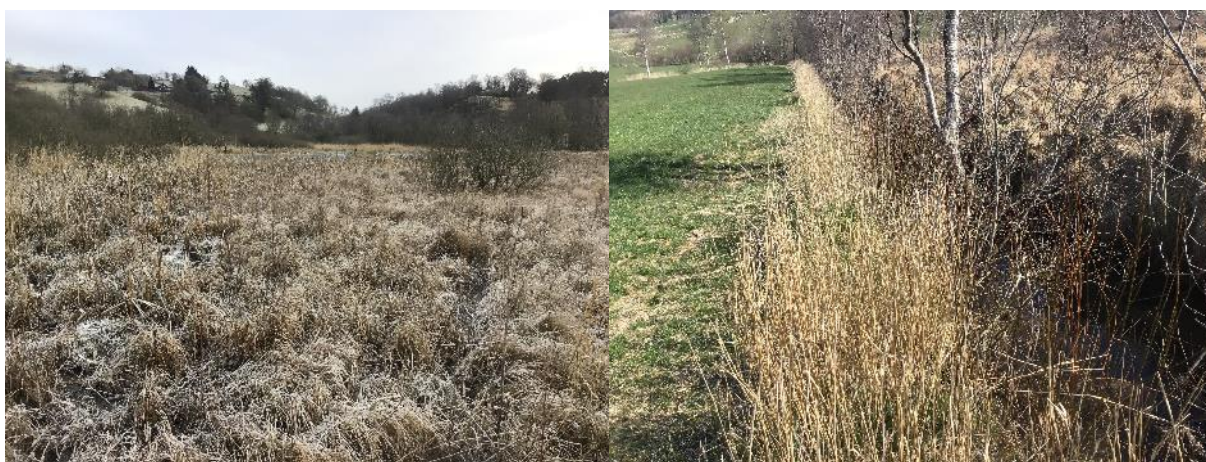
Figur 100. V: Myr og tjern øverst i nordre løp – svært viktig å bevare. H: Manglende kantvegetasjon og smalt kanalisert løp ved rester myr i sone 76, øverst i søndre løp.

en delplan for området, med fokus særlig på erosjon og avrenning av finstoff og sand. Se bilde i figur 84.	
54	1	Ivareta myrer i øvre del av begge sideløp. Myr og tjern øverst i nordre løp, soner 52 – 54, og myrarealer langs sone 73-77 i søndre løp. Førstnevnte er mest intakt, og har trolig en viktig funksjon i forhold til å utjevne vannføringen i nordre løp. Hensyn til dette er tillagt større viktighet enn å lette oppgangen av fisk til øvre del (vandringshinder 7). På sikt kan det være aktuelt med noe hogst for å unngå at myra blir for tett tresatt. Myrarealer i øvre del av søndre løp er i stor grad preget av inngrep, særlig av grøfting. Det er likevel viktig å ivareta myrpregede arealer, og tiltak for å restaurere myr kan være aktuelt. Dette kan eksempelvis være tetting av grøfter. Videre forringelse av myrarealene her bør i alle tilfeller unngås. Se bilder i figur 100.	
Tiltak 55	1	Sikre tilstrekkelig vannføring i nordre løp. Det er mottatt opplysninger om at fordelingen av vannføringen mellom de to øvre løpene er blitt endret, og at det nå går en mindre andel vann i nordre løp enn tidligere. Detaljer rundt dette er ikke avklart. Redusert vannføring er en sannsynlig negativ påvirkningsfaktor for elvemuslinger i sone 49, som huser det meste av den gjenværende bestanden av arten i vassdraget. Det er viktig å få avklart dette forholdet raskt, og evt. gjenopprettet en «historisk korrekt» vannføring.	Må utredes og avklares i forhold til historikk og naturtilstand

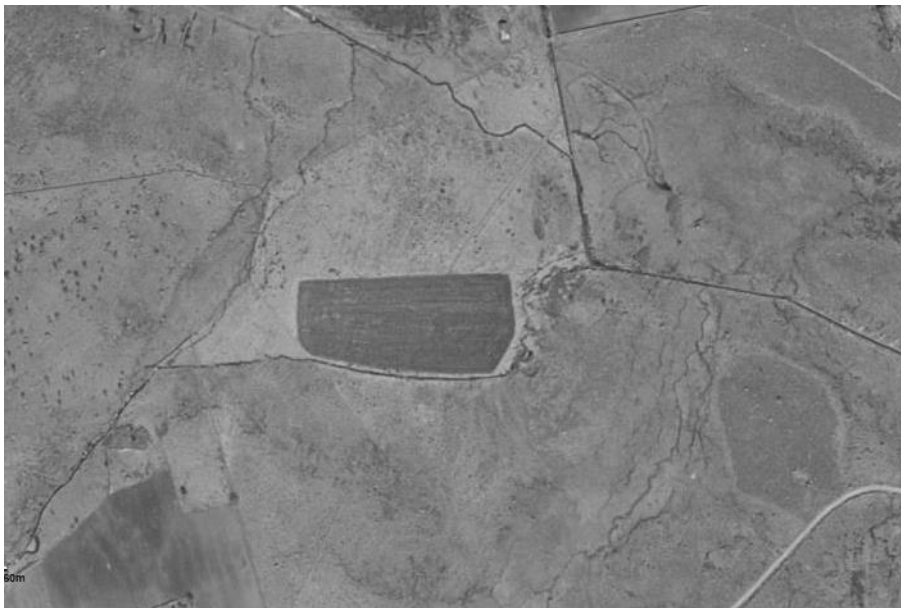
Figur 101. Flybilde fra utløpet av bekk fra Mosvatnet til Frøylandsbekken, fra 1953. Bekken ser ut til å ha hatt et tredelt utløp, med en større grein som rant østover og deretter nordover og delvis inn i kanal mot Frøylandsbekkens nordre løp.
