Mulighetsstudie:

Flaskehalsanalyse og miljøtiltak for Orrevassdraget

Ecofact rapport 939

Rune Søyland 2023

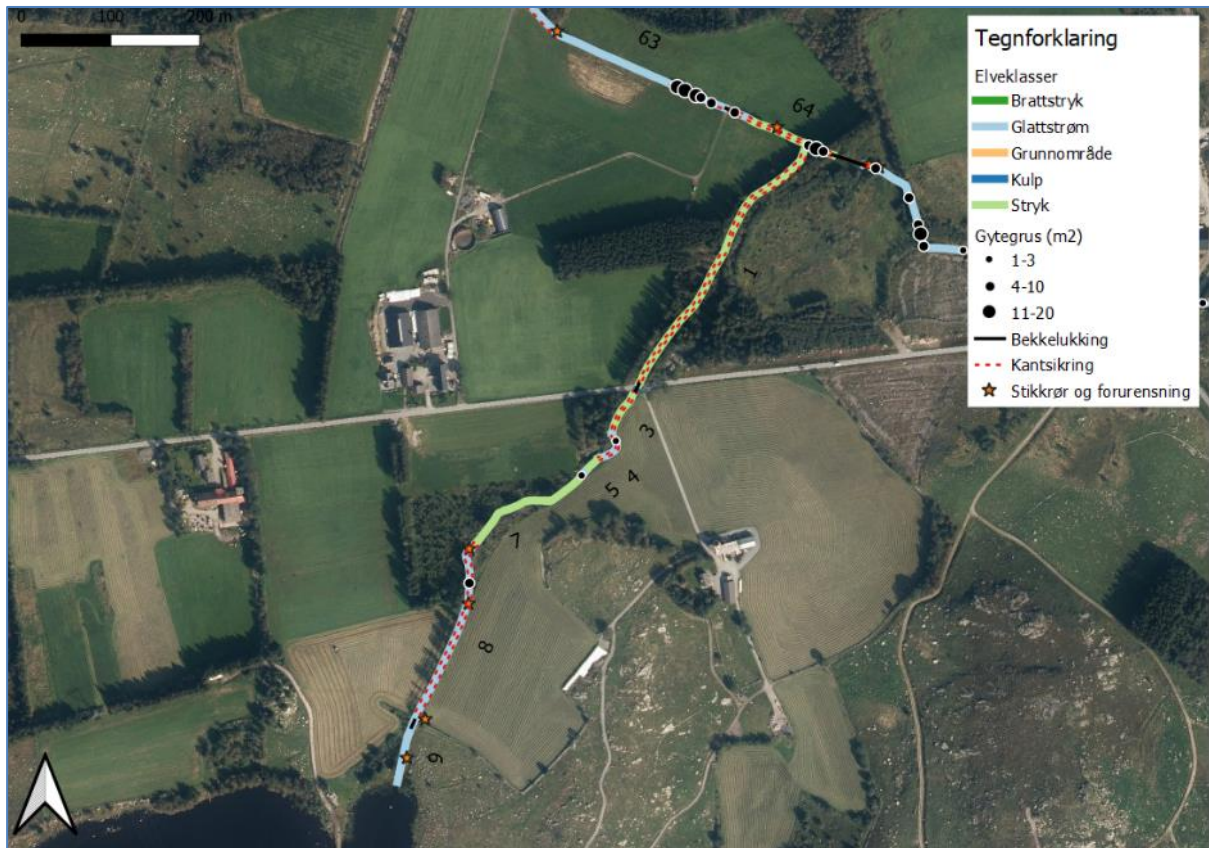
Figur 102. Elveklasser, gytegrus, terskler, erosjonssikrede kanter og stikkrør/mulig forurensning i bekk fra Mosvatnet.

Totalt bekkeareal er anslått til ca. 1200 m². Beregningen er noe usikkert, siden bekken varierer fra under 1 m bredde til bredere partier der vannet renner i flere småløp og mellom og delvis under store steinblokker. Grovt sett er det 55 % stryk, og det øvrige er glattstrøm. Det er generelt svært lite gytegrus, og kun 3 gyteområder med til sammen 8 m² gytegrus ble registrert. Dette er kun 0,7 % av totalt bekkeareal, og andel gytegrus er svært liten. Dette har sammenheng med stor andel strykpartier. I øvre del med glattstrøm kan muligens spyleeffekt som følge av tidligere regulering ha påvirket andel grus negativt. Andel bekkelukking er liten, men over 50 % av kantene er erosjonssikrede i form av murer eller sterkt endrete kanter. Både i øvre og nedre del er det sterkt preg av kanalisering, og store deler av løpet er trolig endret opp gjennom tiden. Det ble registrert noen få drenerør, men ingen tydelige forurensningskilder. En kum av ukjent type står i bekkekanten i sone 8. Særlig nedre del av bekken er sterkt påvirket av utfylling med blokker, tilført produsert grus og noe avfall. Det er høye steinvoller på begge sider av løpet. Diverse utfylling ser ut til å ha endret bekkeløpet en del. Det var også pågående arbeidet knyttet til bekken, i forbindelse med hogst og utvidelse av dyrkamark.

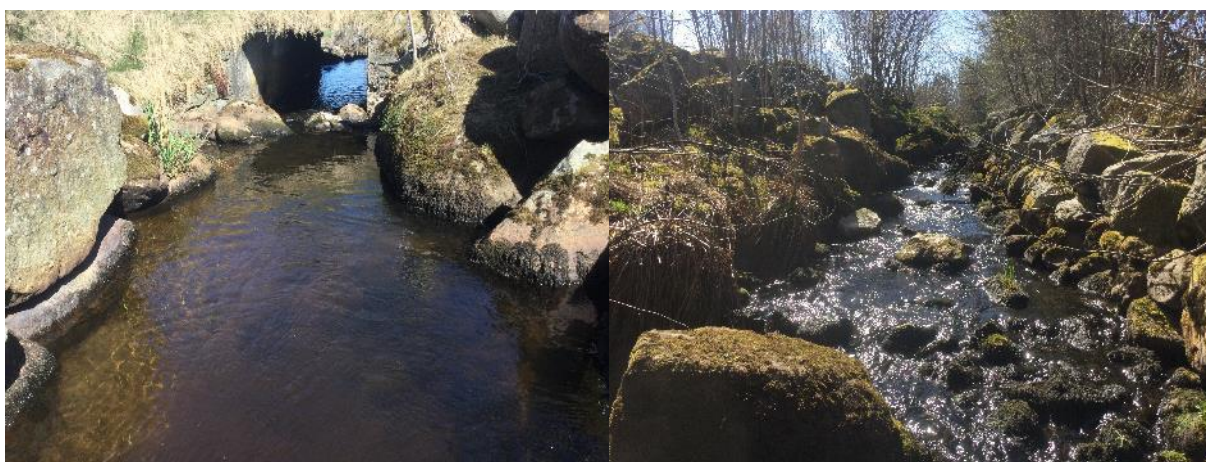
Figur 104. V: liten kulp oppstrøms Fjermestadvegen. H: Stryksone 3, med erosjonssikrede kanter.

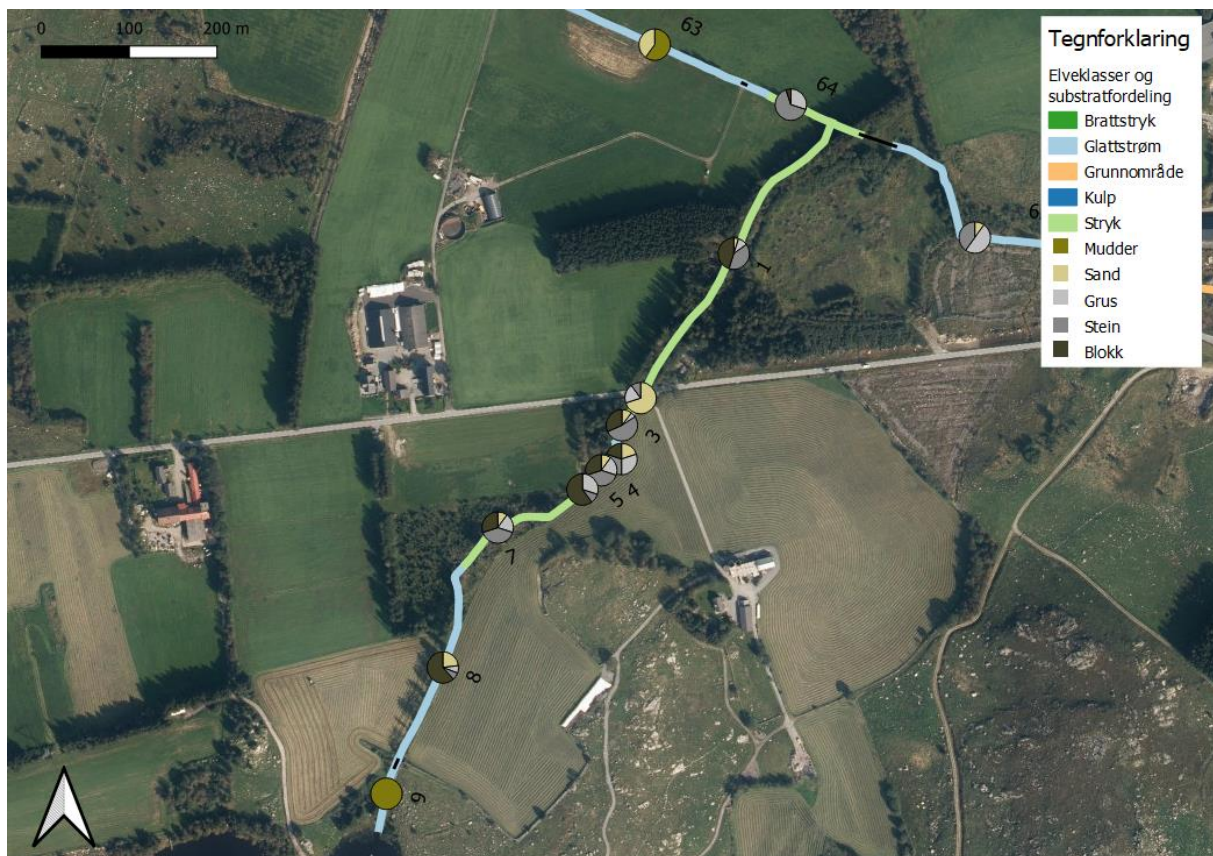
Figur 106. Substratfordeling i de ulike elveklassene i bekken fra Mosvatnet.

Ofte kan andel av blokk i elver være lav, slik at det blir liten variasjon i habitatforhold og mindre skjul. I denne bekken er andelen av blokk imidlertid svært stor, for det meste av arealet mellom 20 og 80 %. I forhold til bekkens begrensede størrelse er andelen blokk uheldig stor. En stor del av bekkearealet dekkes av blokk og at bekken får «liten plass» bidrar til å forsterke strømmen på steder med allerede mye fall. Ansamlinger av blokker lager også midlertidige vandringshinder, og lag med blokk og stein gjør at vannet delvis forsvinner i grunnen mange steder. Det antas at en god del av det grove materialet er tilført ved utfylling og delvis ved utras fra kantsikringer. Østsida av bekken i nedre del bærer sterkt preg av å være steinfylling.

Øverste sone i bekken er dominert av mudder, mens øvrige soner ned til Fjermestadvegen har relativt høye andeler sand i forhold til type bekkesoner (10-30 % sand).

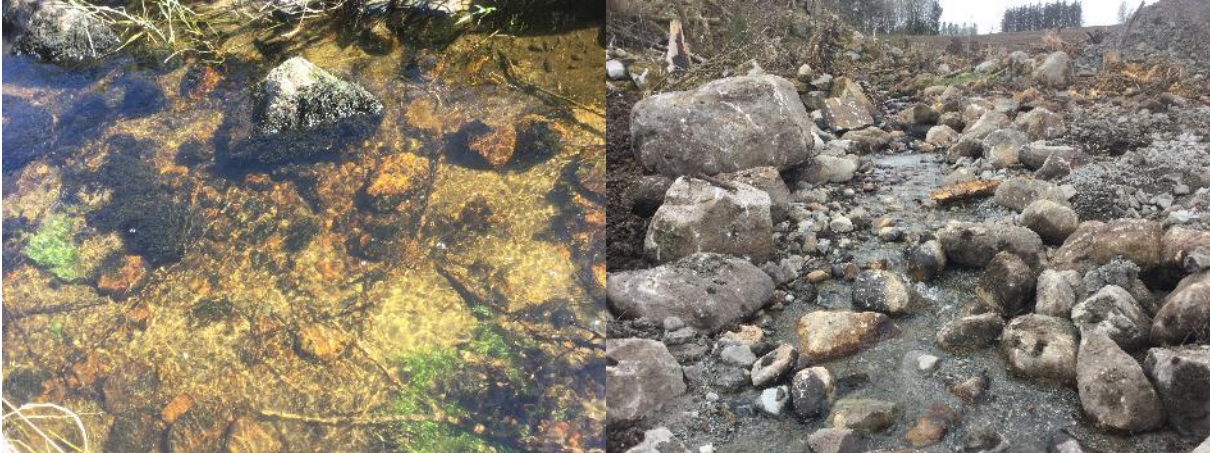
Figur 107. V: Det er generelt mye stein og sand i bekken, men svært lite grus og gytegrus. H: Fra nedre del av bekken. Både grus og blokk er tilført bekken ifm maskinarbeid.

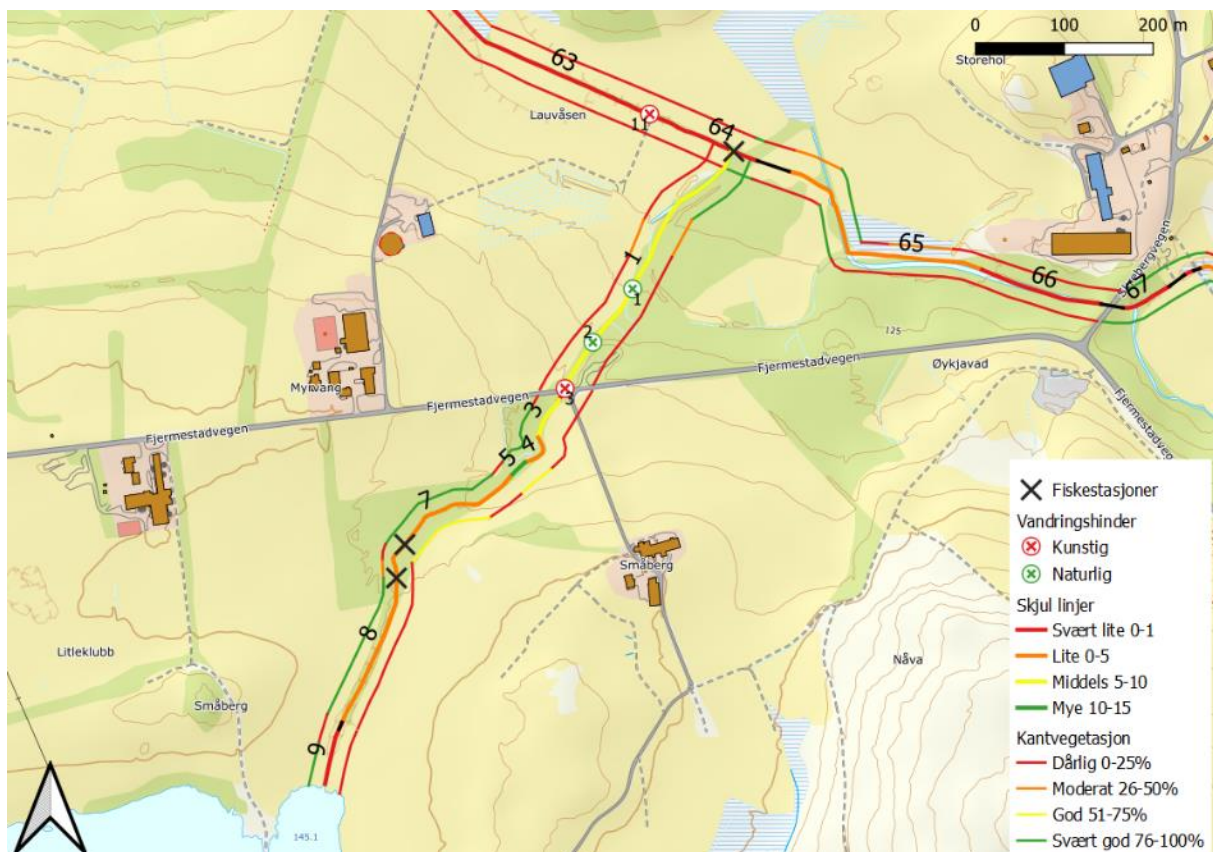
Figur 108. Habitatkart med skjultilgang for ungfisk, dekning av kantvegetasjon, elfiskestasjoner og lukkede strekninger.

Gjennomsnittlig skjultall for bekken er 4,6, og selv om dette er *lite skjul* så er dette blant de bedre resultatene i undersøkelsen. Det er også en del lavere skjultall i øvre del sammenlignet

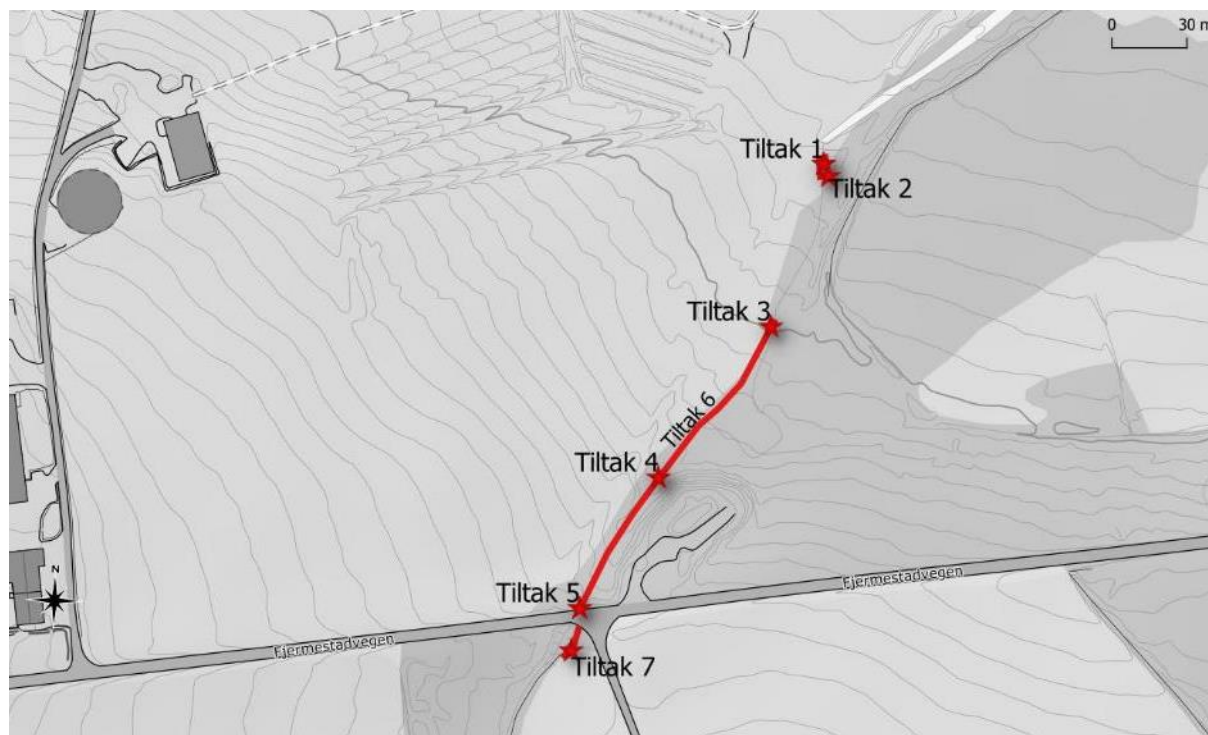
Figur 110. Anbefalte tiltak i nedre del av bekken fra Mosvatnet.

Tiltak 7	2	Etablere funksjonell kantvegetasjon ved kulp, sone 2. Denne kulpen er en naturlig standplass/hvileplass for gytevandrerer, og er et oppholdssted for ungfisk. Stedegne arter som svartor, ørevier og selje anbefales.	13 m
Tiltak 8	1	Supplere gytegrus i sone 4. Aktuelt å legge ut mer rundt eksisterende, samt noe oppstrøms og nedstrøms. Justeringer av mindre blokker og habitatstein aktuelt.	6 m ² , 1,2 m ³
Tiltak 9	2	Etablere/ forbedre kantvegetasjon ved gytegrus i sone 4. Helst svartor, ørevier og selje.	32 m
Tiltak 10	1	Supplere gytegrus i sone 6. Aktuelt å legge ut mer rundt eksisterende, samt noe oppstrøms og nedstrøms. Justeringer av mindre blokker og habitatstein aktuelt.	8 m ² , 1,6 m ³
Tiltak 11	2	Etablere/ forbedre kantvegetasjon på sørsiden ved gytegrus i sone 6. Helst svartor, ørevier og selje.	
Tiltak 12	1	Legge ut/supplere gytegrus i nedre del av sone 8. Her er litt gytegrus fra før, og sona på 55 meter er trolig det best egnede stedet å supplere med gytegrus. Det bør legges ut spredte små felt, og gjøres tilpasninger i blokk og stein. Se bilder i figur 111.	Ca. 12 m ³ , 2,2 m ³

Tiltak 13	2	Forbedre/etablere funksjonell kantvegetasjon langs østsida av område med gytegrus.	Ca. 55 m
Tiltak 14	1	Utlegging av gytegrus i kort sone med roligere strømforhold.	3 m ² , 0,6 m ³
Tiltak 15	2	Forbedre/etablere funksjonell kantvegetasjon langs østsida av område for utlegging av gytegrus.	Ca. 7-10 meter

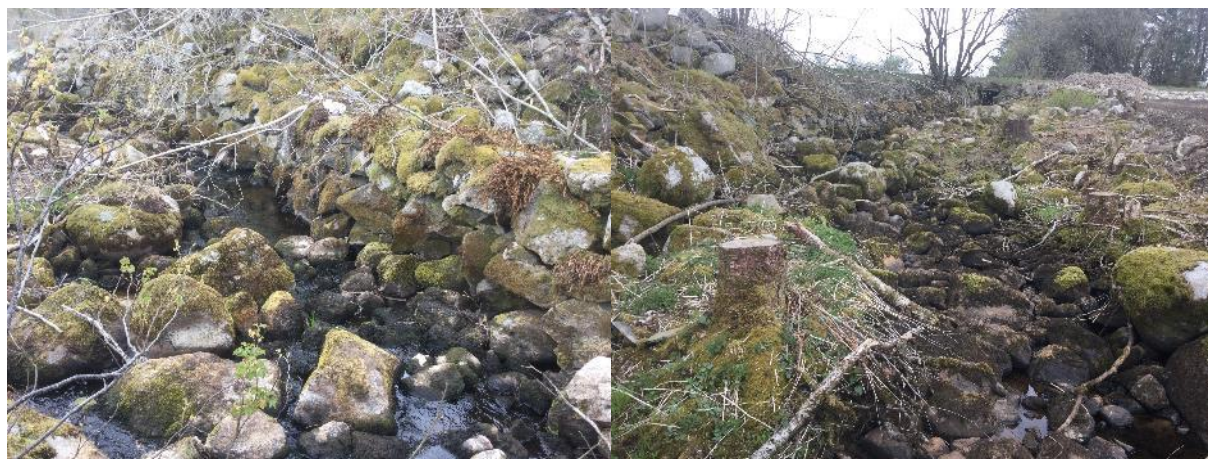
Figur 111. Deler av sone 6 har stort forbedringspotensial for fiskevandring og som leveområde, tiltak 6.

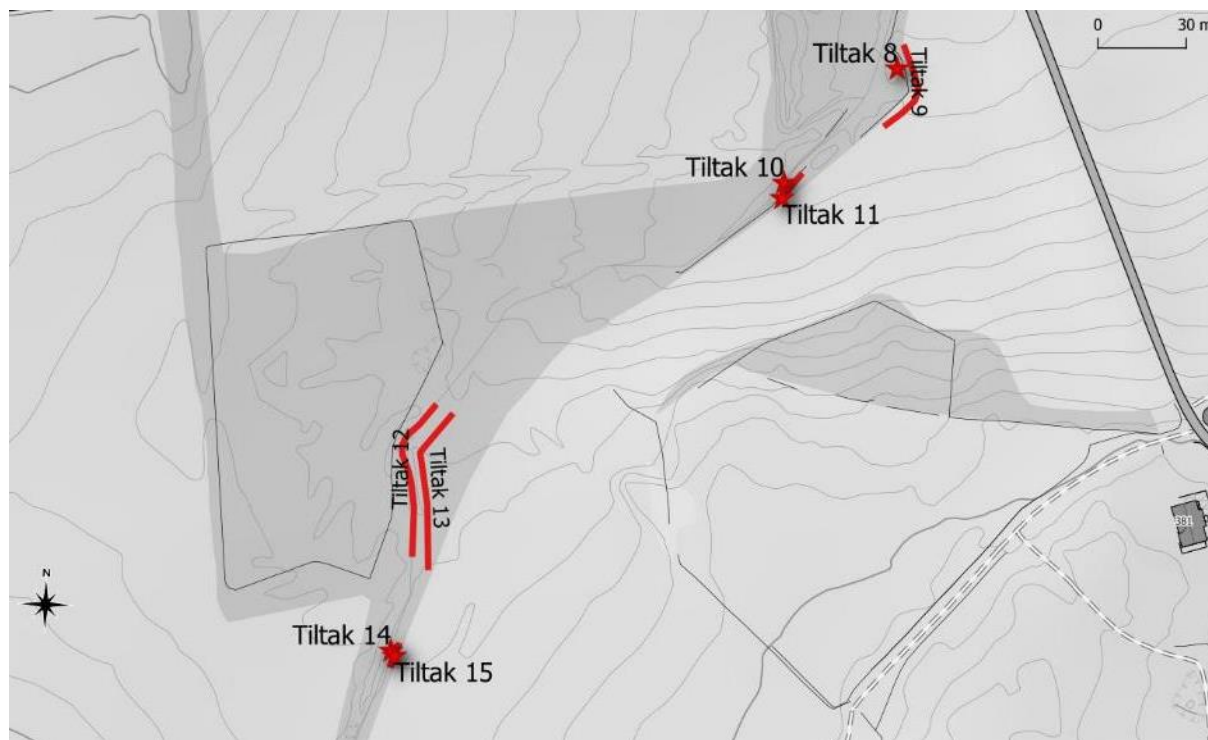
Figur 112. Anbefalte tiltak i øvre del av bekken fra Mosvatnet.

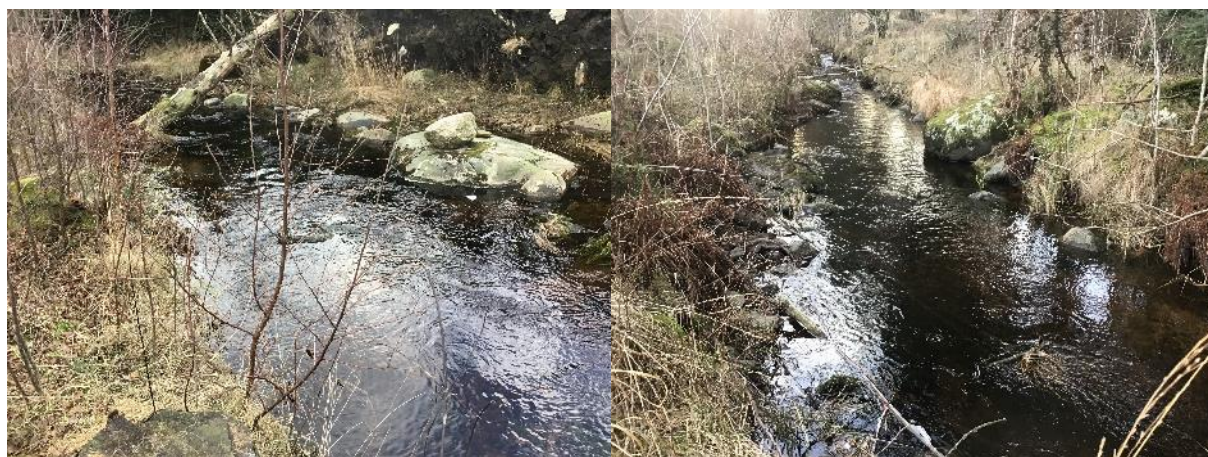
Figur 113. To aktuelle steder det er aktuelt å legge ut gytegrus. V: Nedre del av tiltak 12, sone 8 H: Samme tiltak litt høyere opp i sone 8.

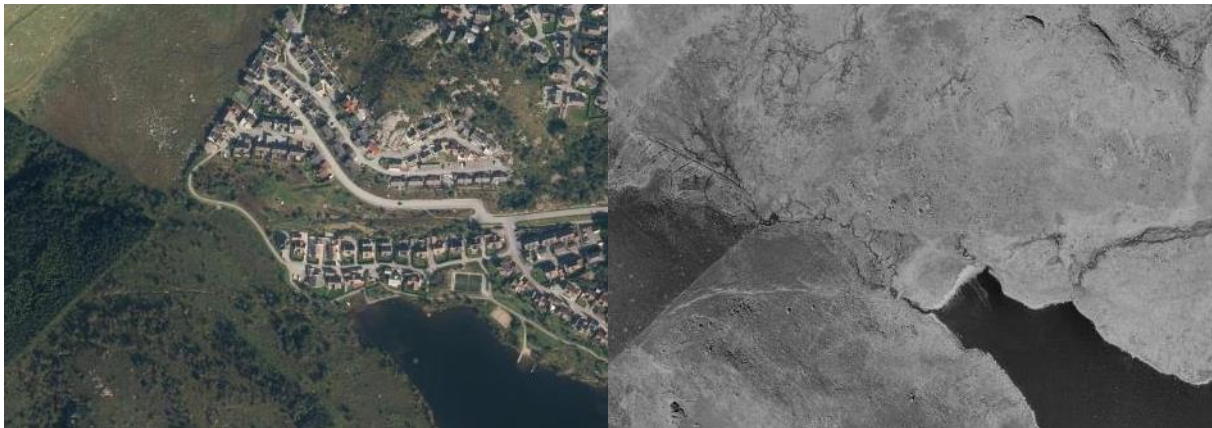
Figur 114. Bekken og deler av nedbørsfeltet i 2019 (venstre) og 1971 (høyre). Nedbørsfeltet er i større grad intakt i 1971, men ett av øvre løp er grøftet.

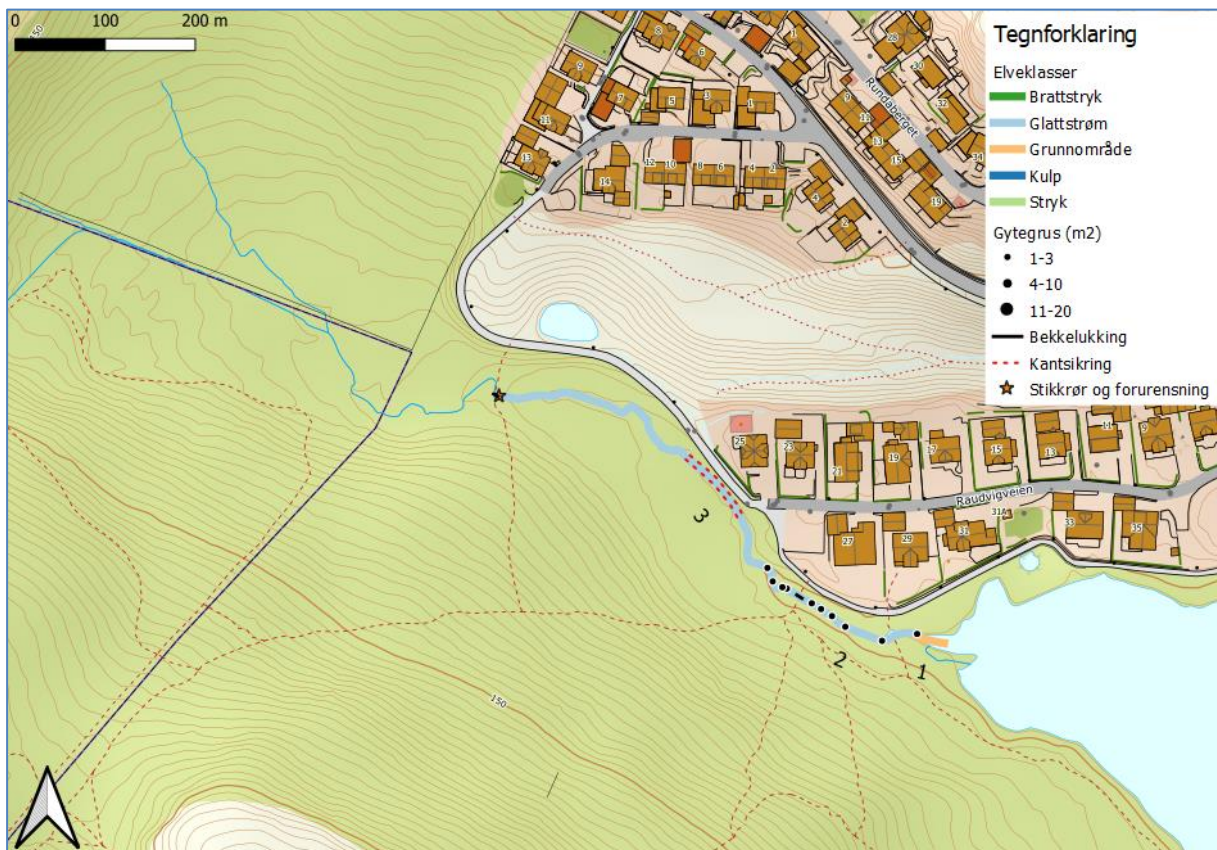
Figur 115. Elveklasser, gytegrus, bekkelukkinger, erosjonssikrede kanter og stikkrør/mulig forurensning i gytebekk Øygardsvatn. Løp i vestre del av kartet ble kun delvis undersøkt, siden vannføringen her var svært liten. Over samløpet har de to greinene tilnærmet ingen betydning som oppvekstområde, mens sona mellom samløpene til sti/stjerne trolig tidvis er oppholdssted for ungfisk ved høyere vannføring.

De nederste 75 meterne av bekken er rundt 1 meter bred, med noe variasjon. Det er kun i dette området det finnes gytegrus. Bekken bredde avtar oppover, og ligger mange steder på 40 cm bredde, og med 5-10 cm vanddybde i veksling med nesten tørre partier. Hele den kartlagte delen er vurdert til glattstrøm, mens det ved utløpet i Øygardsvatnet er et grunnområde.

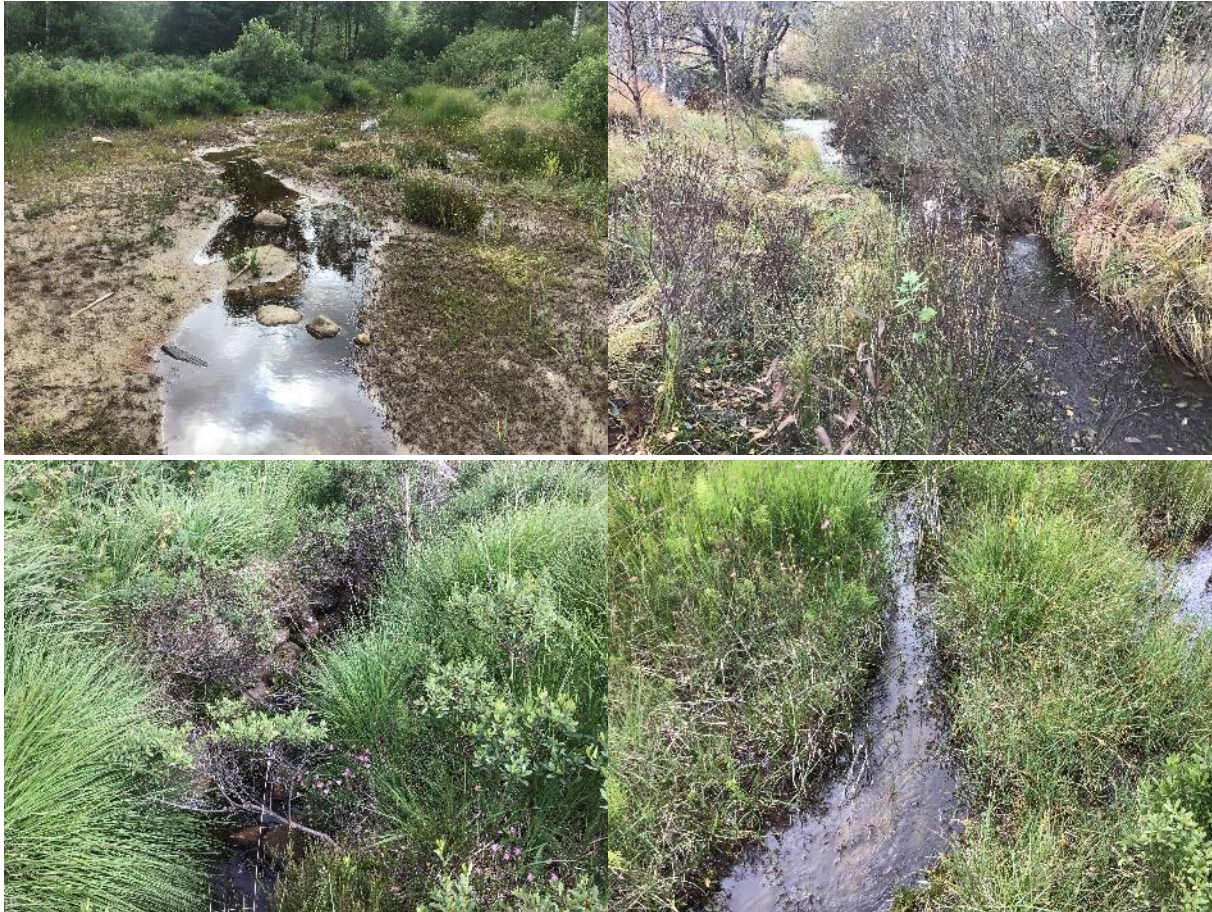
Kun ved en strekning i sone 3 ble det registrert tydelig erosjonssikring i bekkkantene. Det er sannsynlig at løpet er flyttet og rettet ut noe her. Kun ett stikkrør ble registrert, trolig fra dam på nordsiden av veien. Ingen tydelige tegn til forurensning ble observert.

Figur 116. ØV: Grunnområde nederst i bekken i juli 2022. ØH: Nederste glattstrøm med mer vann i oktober 2022. NV: Erosjonssikrede kanter kan skimtes i sone 3. Dette ble kun registrert i en liten del av bekken. NH: Over kartlagt sone er det diffuse bekkeløp gjennom kystlynghei og myr, som her, med bunn bestående av myrvegetasjon og litt sand.

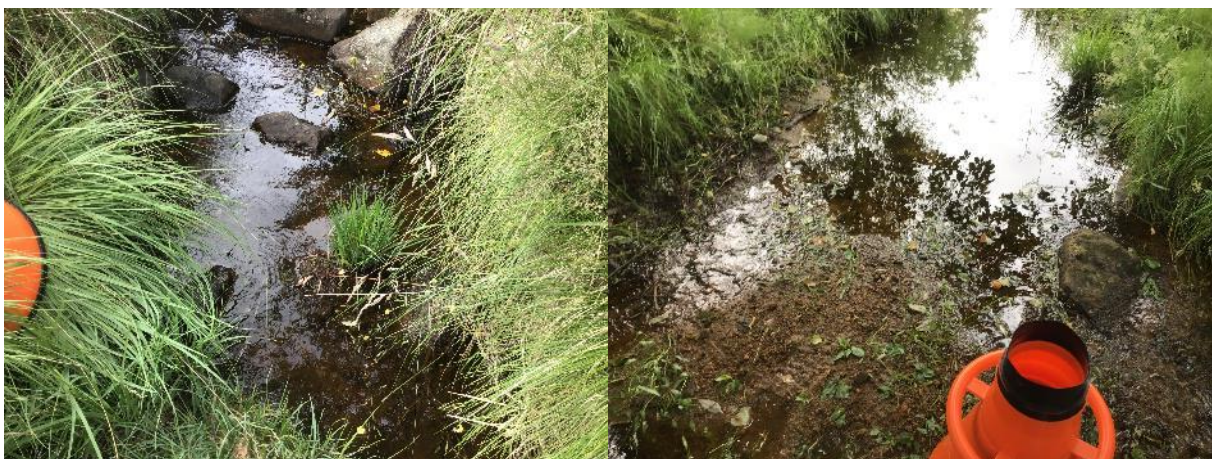
Figur 117. V: Vannføringen er en kritisk faktor i bekken, men heldigvis finnes noen partier som ikke tørker ut, her fra sone 3 der det også er noe stein og blokk som bedrer skjultilgangen. H: Det ble ikke registrert vandringshindre, med lav vannføring ved tørke begrenser i stor grad fiskens vandringsmulighet. Her fra sone 2, nedstrøms viktige gyteplasser.

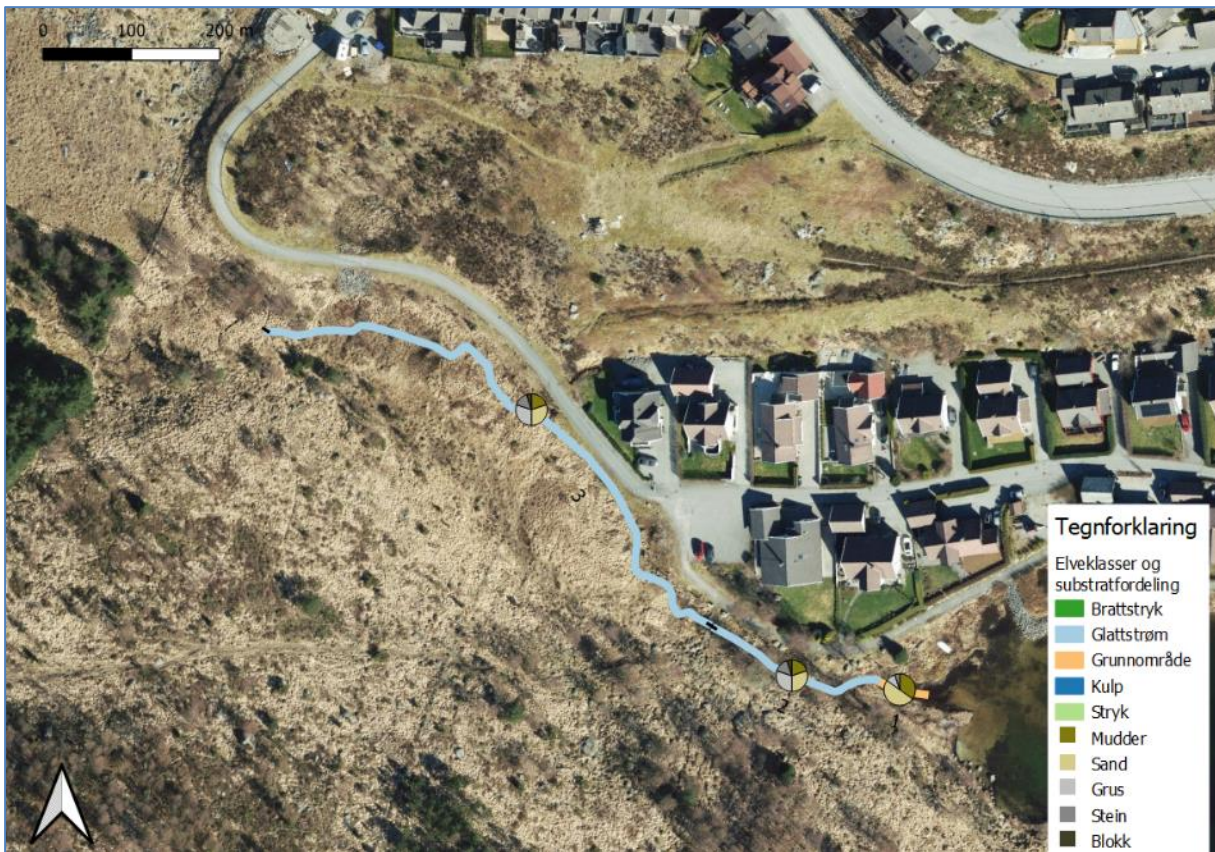
Figur 118. Substratfordeling i den undersøkte delen av bekken.

Fine substrattyper dominerer. I sone 3 ble det ført opp 5 % blokk, men dette er rundet oppover. Andel stein er også lavt. Både i sone 2 og 3 er det 30 % grus. I sone 2 er grusen imidlertid ikke sortert på samme måte som i sone 2, og den er mindre egnet til gyting enn i sone 2. Både i sone 2 og 3 utgjør sand og mudder til sammen rundt 50 %. Trolig finnes det noe gytegrus som er overdekket/tilslammet. Lite vann og fint substrat gjør også at det er mye begroing med planter, noe som også påvirket fiskens vandringsmulighet ved lav vannføring.

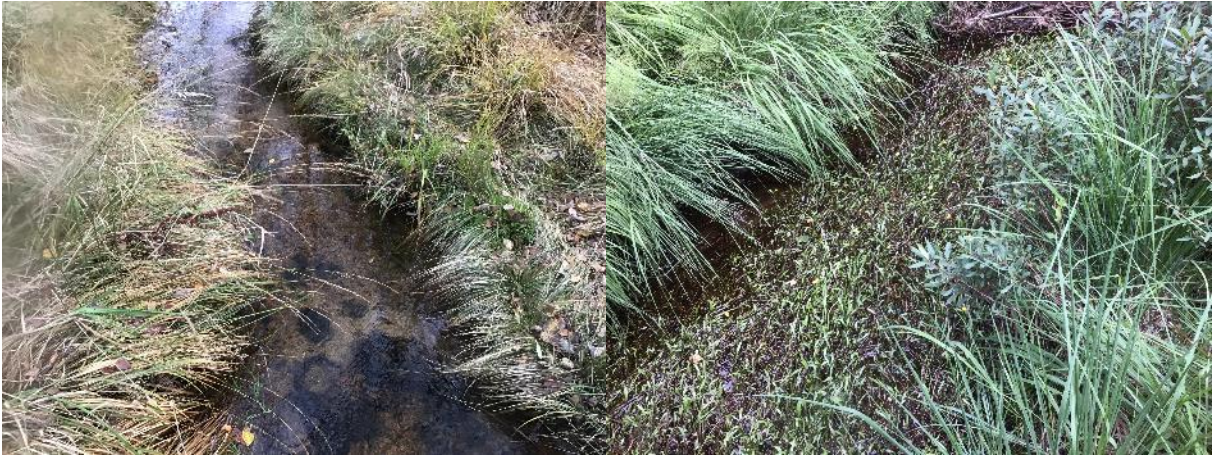
Figur 119. Venstre: Område med gytegrus i sone 2. Ved elfiske i oktober 2022 var det blitt gytt i så godt som all tilgjengelig grus, og mange gytegroper var relativt dype. Høyre: Tett vegetasjon både av landplanter og vannplanter er ugunstig for fisken.

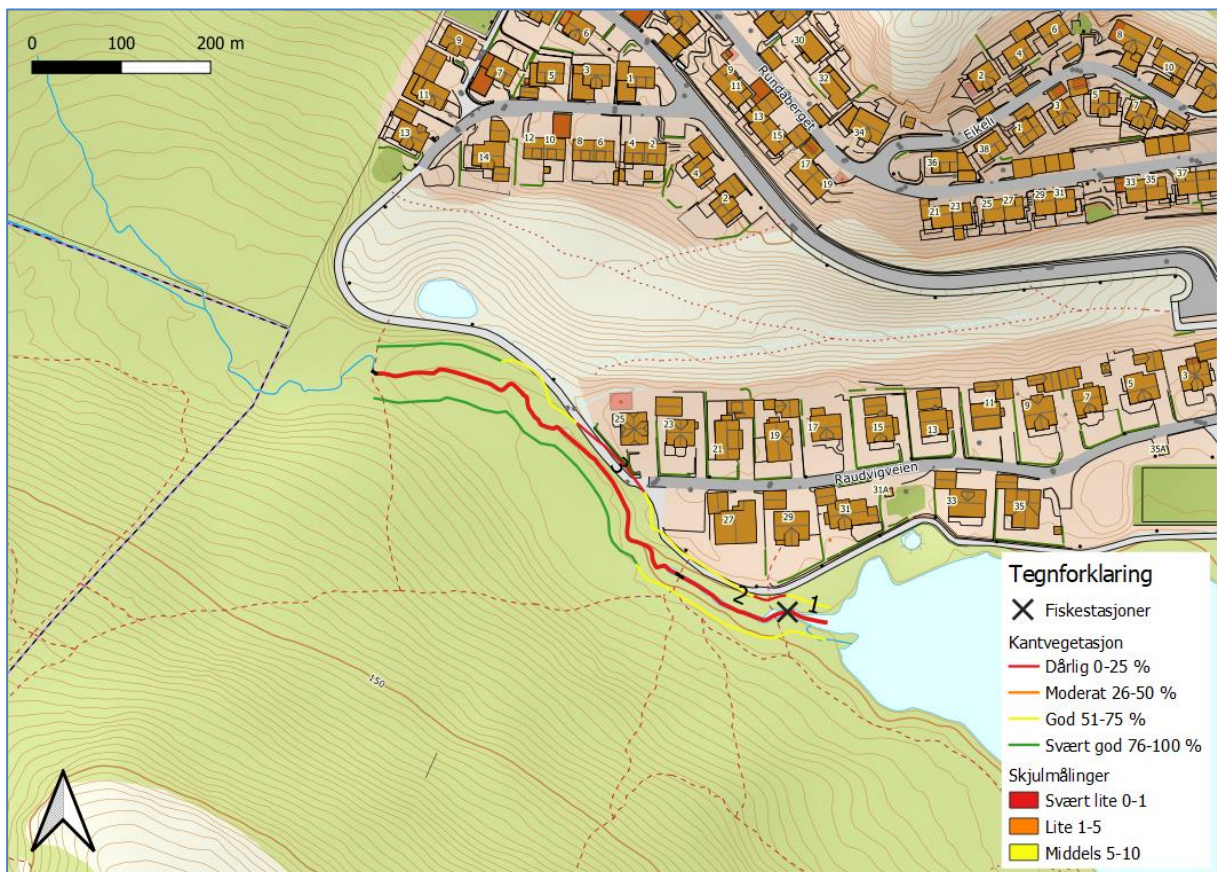
Figur 120. Habitatkart med skjultilgang for ungfisk, dekning av kantvegetasjon, elfiskestasjoner og rørlagte strekninger.

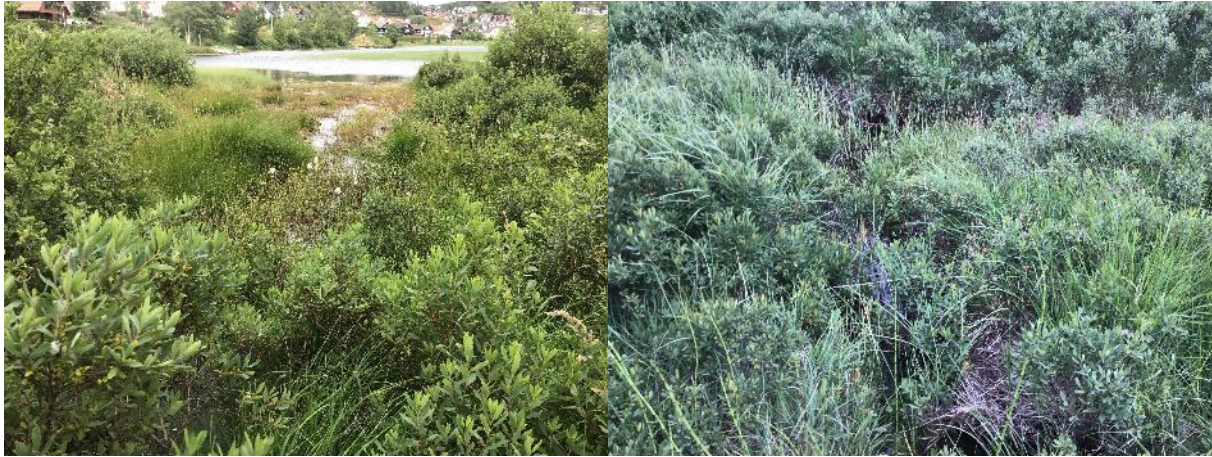
er noe endret eller redusert som følge av påvirkninger er det gitt en lavere klasse. Generelt er den eksisterende kantvegetasjonen god. Siden det er mye ferdsel i området og kun avgrensede områder med gytemuligheter og oppvekstareal, er det viktig å forbedre skjermende vegetasjon i produktiv del av bekken.

Figur 121. Venstre: Kantvegetasjon i nedre del av bekken. Høyre: Kantvegetasjon høyere opp i bekken er typisk myr og kystlyngheivevegetasjon, blant annet med mye pors.

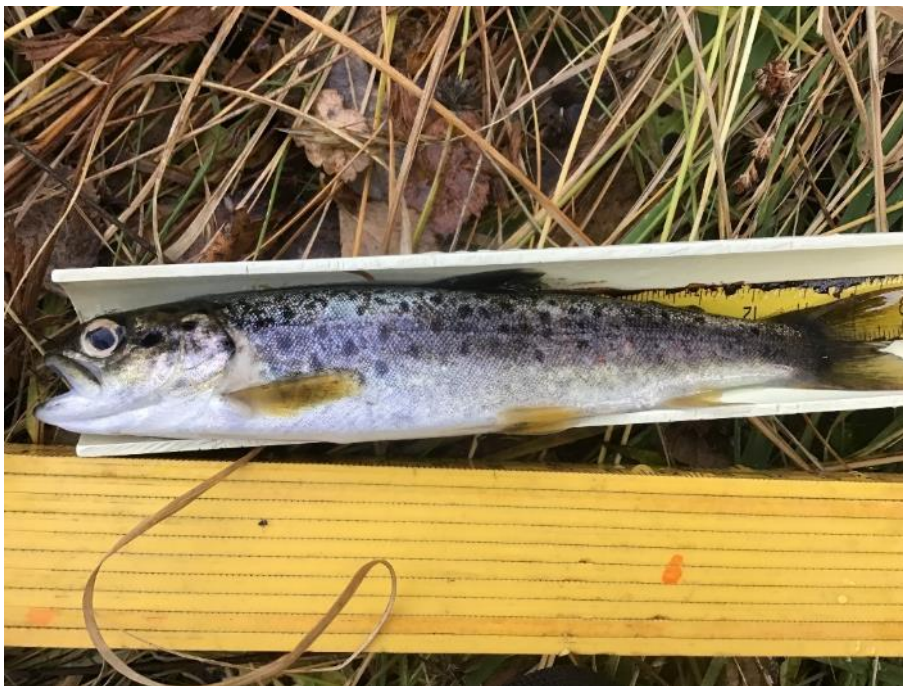
Av de 40 fangede ørretene under elfisket var det en fisk på 16 cm som skilte seg sterkt ut fra øvrige. Denne hadde farge tilsvarende smoltdrakt (anadrom ørret og laks smoltifiserer før utvandring til hav vår eller høst, blir sølvblanke og får en spesiell form). På grunn av vandringsstengsel i Bryne sentrum har anadrom fisk trolig ikke hatt tilgang til bekken siden 1970-tallet. At det finnes ørret her som ser ut til å smoltifisere kan likevel tolkes som at det fortsatt finnes sjøørretgener igjen i Øygardsvatnet, selv om man ikke kan konkludere sikkert rundt dette. Fanget ørret (se figur 123) kan indikere at dette er tilfelle.

Figur 122. Sølvfarget ørret med smoltlignende drakt fanget i gytebekken Øygardsvatnet 21.10.2022.

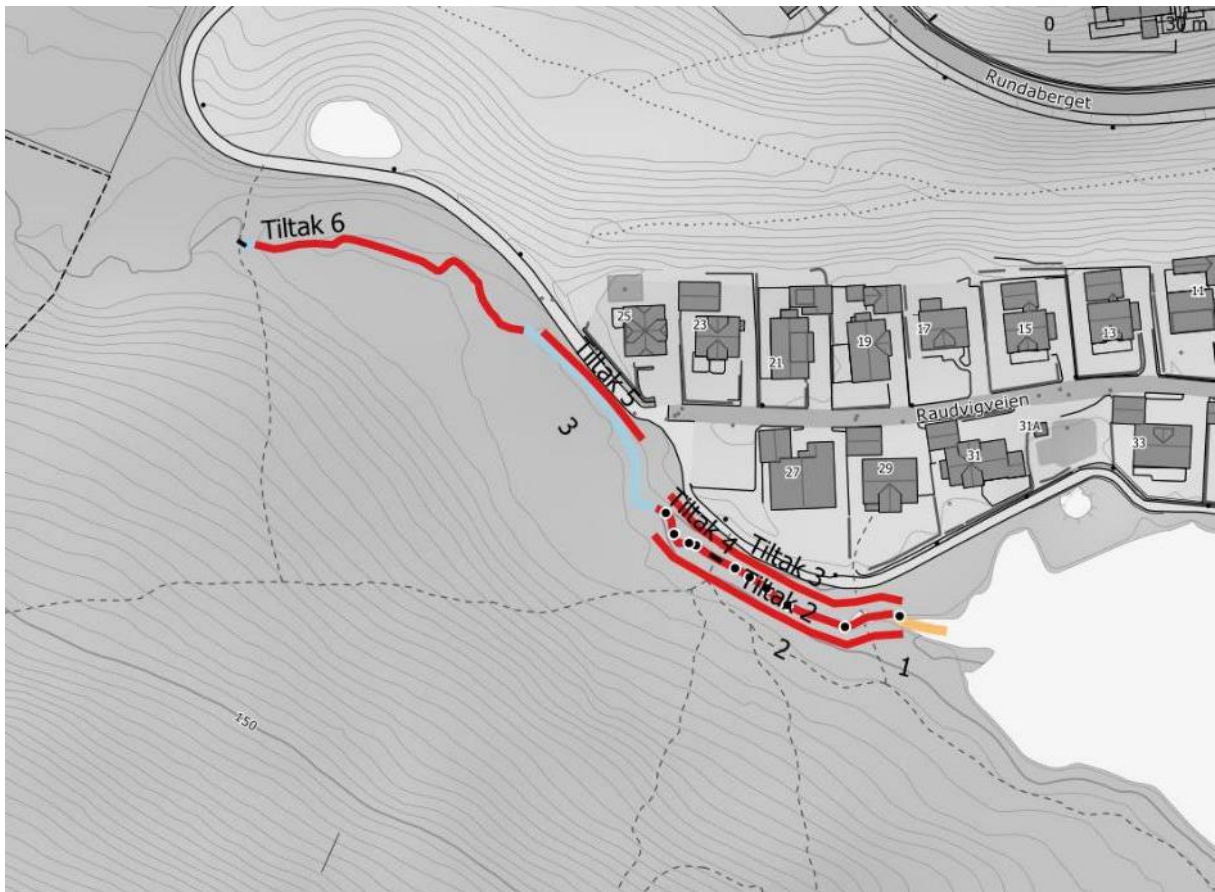
Figur 123. Aktuelle tiltak i gytebekk Øygardsvatn, sammen med bekkesoner.

Tiltak	Pri	Kort beskrivelse	Anslag mengder etc.
Tiltak 1	1	Ivareta all myr og kystlynghei i nedbørsfeltet til bekken. Må ivaretas gjennom arealplanlegging.	
Tiltak 2	1	Forbedre kantvegetasjonen på sørsida langs nedre del av bekken. Sti krysser bekken på to steder her, og her er det svært åpent. Siden dette er det eneste gyteområdet i bekken er det ellers viktig at kantvegetasjonen er relativt tett. Det bør plantes noen svartortrær som gir mer skygge, og det bør suppleres med noen busker av ørevier.	Ca. 65 m
Tiltak 3	2	Forbedre kantvegetasjonen langs nordsida av nedre del av bekken. På nordsiden av bekken bør det suppleres med en del busker, helst ørevier og litt pors. Lavere prioritet siden skyggelegging av løpet er viktigere (tiltak 2).	Ca. 62 m
Tiltak 4	1	Gjennomføre habitatforbedring av gyteområdene. Grusen har litt høyt innhold av sand, og alle feltene med gytegrus bør harves manuelt, og suppleres med noe ørretgrus. Det er begrenset med plass, men dagens ca. 14 m ² kan suppleres med 50 % mer grus. I forbindelse med harving bør også noe av vegetasjonen i bekkebunnen fjernes, anslagsvis 50 %. Dette kan det være behov for å gjenta etter noen år. Det må tas hensyn til eksisterende kanttrær og busker under tiltaket. For å redusere uttørkingsfare for ungfisk og rogn, bør det legges ut noe habitatstein spredt i løpet. Utleggene må ikke danne vandringshindre. Utlegging av steinen i klynger og små brekk er aktuelt, og det bør sikres at det ikke er for langt mellom vandekte småkulper ved lavvannføring.	Ca. 65 m 7 m ² , 1,4 m ³ gytegrus Ca. 150 habitatstein 10-30 cm

Tiltak 5	2	Forbedre kantvegetasjonen på nordsiden av i sone 3. Mellom bekken og vegen bør det her suppleres med busker, gjerne ørevier og mer pors.	Ca. 35 m
Tiltak 6	1	Forbedre bekkeløp ved utlegging av habitatstein, sone 3. Sona hadde ikke gytegrus, og lite skjul i bunnsubstrat. Utlegging av noe habitatstein kan bedre skjultilgangen, og bedre området som oppvekstområde ved å øke andel areal med vandekte under lavvannføring. Som i tiltak 4 bør det legges ut stein i spredte klynger om med noen brekk, uten å lage nye vandringshinder.	Ca. 75 m Ca. 150-200 habitatstein 10-30 cm
Tiltak 7	2	Tilsvarende tiltak som 6 kan vurderes opp til punktet hvor de to øvre løpene treffes. Lavere prioritet. Ikke vist på tiltakskart. Noe utlegging av habitatstein kan også vurderes lavere ned i sone 3, men her er det no skjul i erosjonssikringer samt spredte stein i løpet.

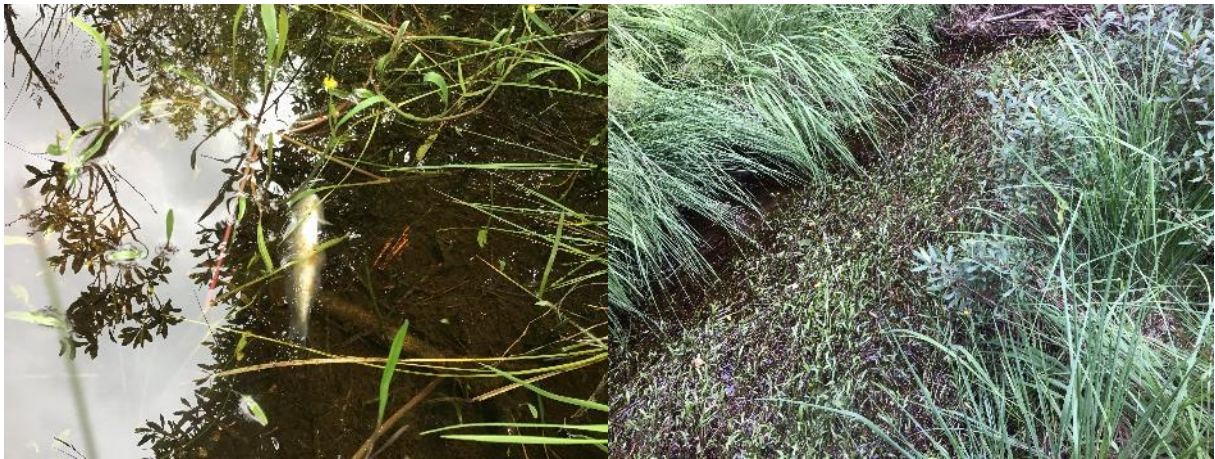
Figur 124. Venstre: Lav vannføring er en kritisk faktor i bekken, flere døde ungfisk ble registrert under habitatkartlegging. Høyre: Liten vannføring bidrar også til mye begroing i løpet. Noe opprensning av vegetasjon og harving av bunnsubat er anbefalt.

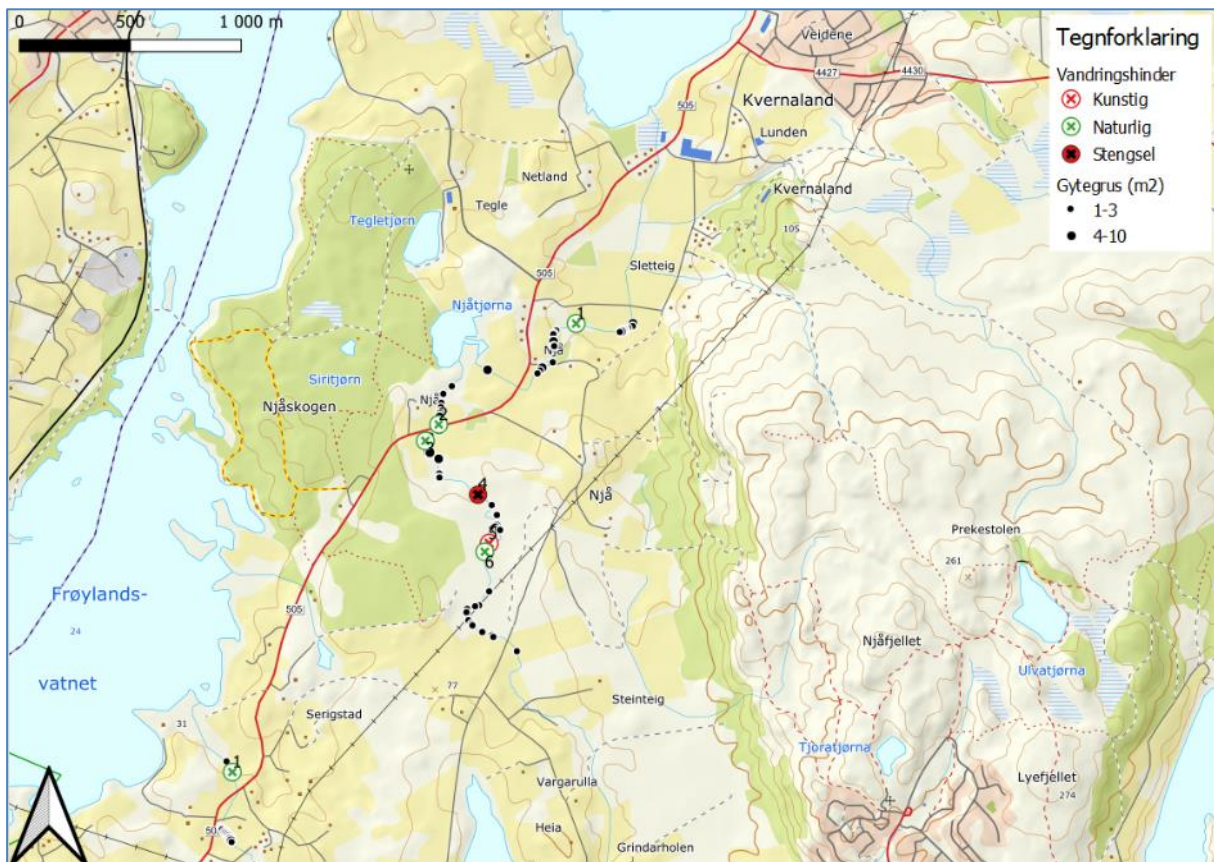
Figur 125. Områder med gytegrus, vandringshindre og -stengsel i Njåbekken, oversiktskart. Kart med bedre oppløsning viser i figur 127 og 128. Fisken må vandre ca. 1 km opp i bekken før de nederste gyteområdene påtreffes. Det er ingen vandringshindre i nedre del, men nedre gyteområder er ganske påvirket av tilslamming.

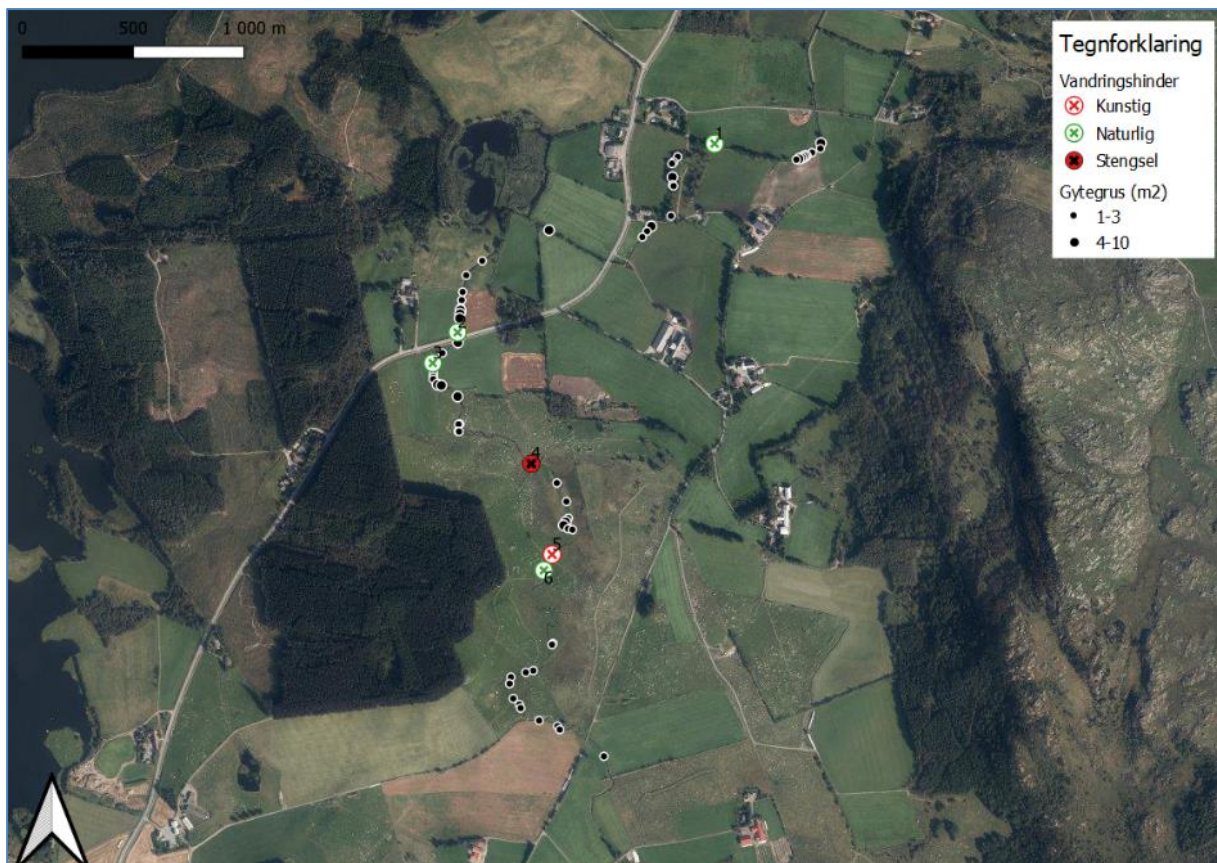
Figur 126. Kartlagte gyteområder og vandringshindre i Njåbekken. Bekkens beliggenhet i aktive jordbruksområder påvirker kantvegetasjonen. I sakteflytende og dype deler nederst i bekken er det noe kantvegetasjon, men relativt smale kantsoner og mest av typen høyvokste grasarter, mindre busker og trær. De nederste gyteområdene nedstrøms Njåtjørna har bedre kantvegetasjon enn tilfellet er for bekken oppstrøms Njåtjørna. Nedre gyteområder har smale kantsoner der det er en del trær og busker, mens så godt som alle gytearealer oppstrøms Njåtjørna har bekkkanter helt uten busker og trær.

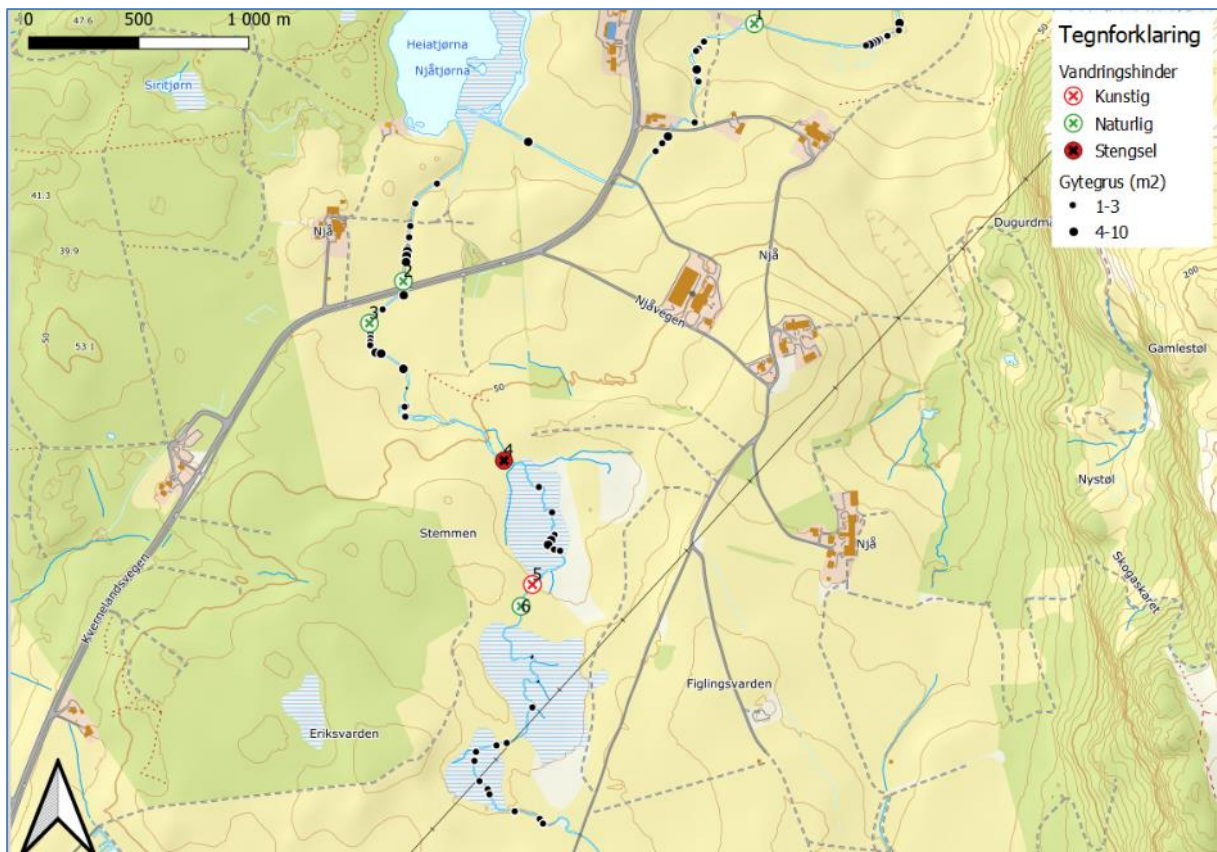
Figur 127. Utsnitt som viser gytegrus og vandringshindre i kartlagt del.
