Mulighetsstudie:

Flaskehalsanalyse og miljøtiltak for Orrevassdraget

Ecofact rapport 939

Rune Søyland 2023

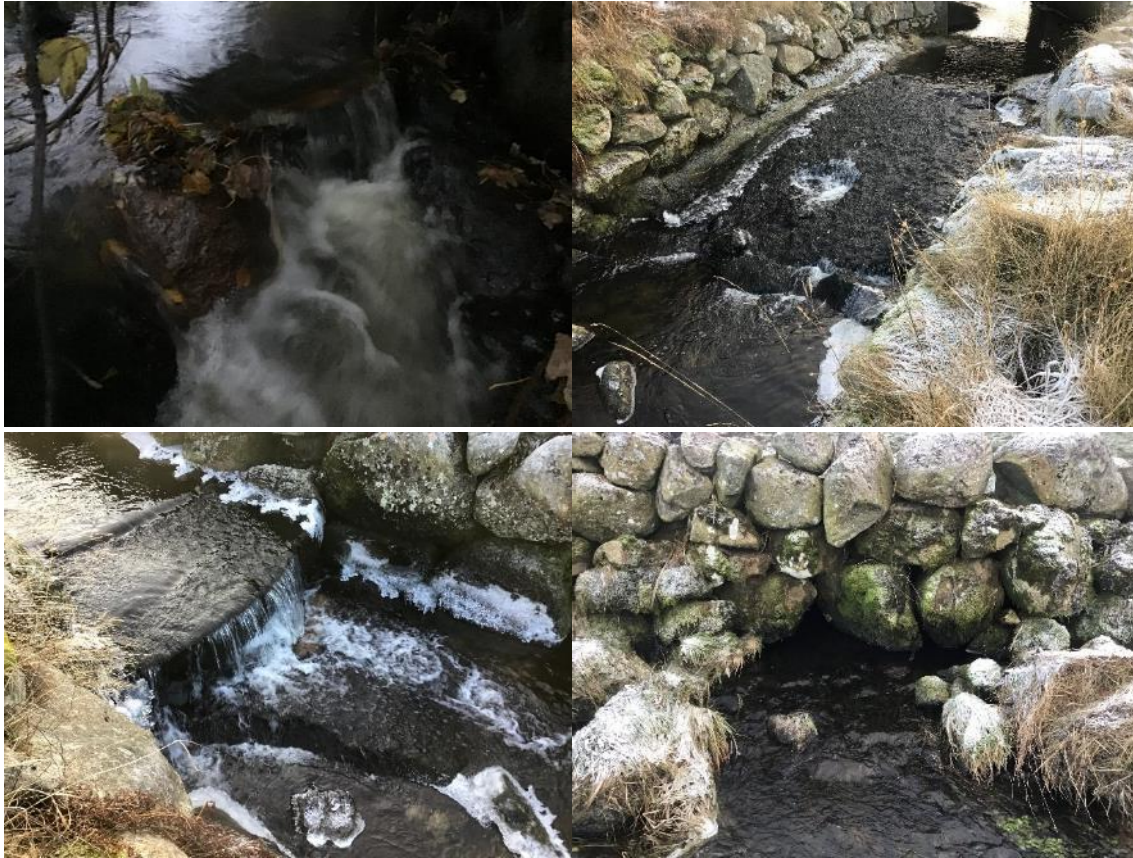
3	Naturlig vandringshinder	Kan kanskje være kunstig. Flate steinblokker danner terskel med fall ned på annen flat blokk, slik at det er dårlig spranggrop ved lav til middels vannføring. Ca. 40 cm høyde.	Bygging av steinterskel nedenfor sprang for å øke vandybden noe er aktuelt. Det kan også vurderes å meisle ut et v-formet spor i eksisterende steinblokk, slik at vannstrømmen treffer sentralt på sted med vandybde. Det vil være behov for tilkjøring av noen mindre blokker og grus.
4	Kunstig, stengsel	Steingard og over 4 meter bred fylling av stein som går tvers over bekken. Vann passerer mellom steiner, men ut fra manglende spor etter gyting 1000 meter oppstrøms antas det at fyllingen utgjør et	Steingardens status er ikke sjekket. Ombygging av delen av denne der bekken passerer er kanskje mest aktuelt. Mindre blokker i bunn bør erstattes av større på en slik måte at det blir flere passasjemuligheter for fisk. Passasjemuligheter som er 10-20 cm

Figur 128. Vandringshinder 1-4 vist fra øvre venstre. De to sprangene til venstre (1 og 3) var begge rundt 40 cm ved lav vannføring. Betongstruktur øverst til venstre (2) har lav vannsøyle ved liten vannføring, og er relativt bratt (80 cm fall på 5 m). Steingard/steinfylling (4) nede til høyre er over 4 meter bred, og er vurdert å utgjøre et vandringsstengsel. Det er ikke vist bilder av vandringshinder 5 og 6.

stengsel ved de fleste situasjoner.	brede og som kan ha 20-30 cm vannføring ved en viss mengde vann vil være tilstrekkelig. Steingard over nederste blokklag kan lages helt tett som i dag. Tiltaket vil kreve gravemaskin og fagkyndig innen løsteinsmuring/steingardarbeid.
5	Kunstig vandringshinder	Rør med kun 5 cm vannsøyle ved lav vannføring. Vannføringsavhengig	Trolig av liten betydning, men enkel oppbygging med stein og små blokker nedstrøms kan bedre forholdene. Bør justeres dersom hinder 4 skal utbedres.
6	Naturlig vandringshinder	Mindre hinder med fall som kan passeres ved en viss vannføring.	Bør utbedres ved å øke vanddybde i spranggrop dersom hinder 4 skal utbedres.

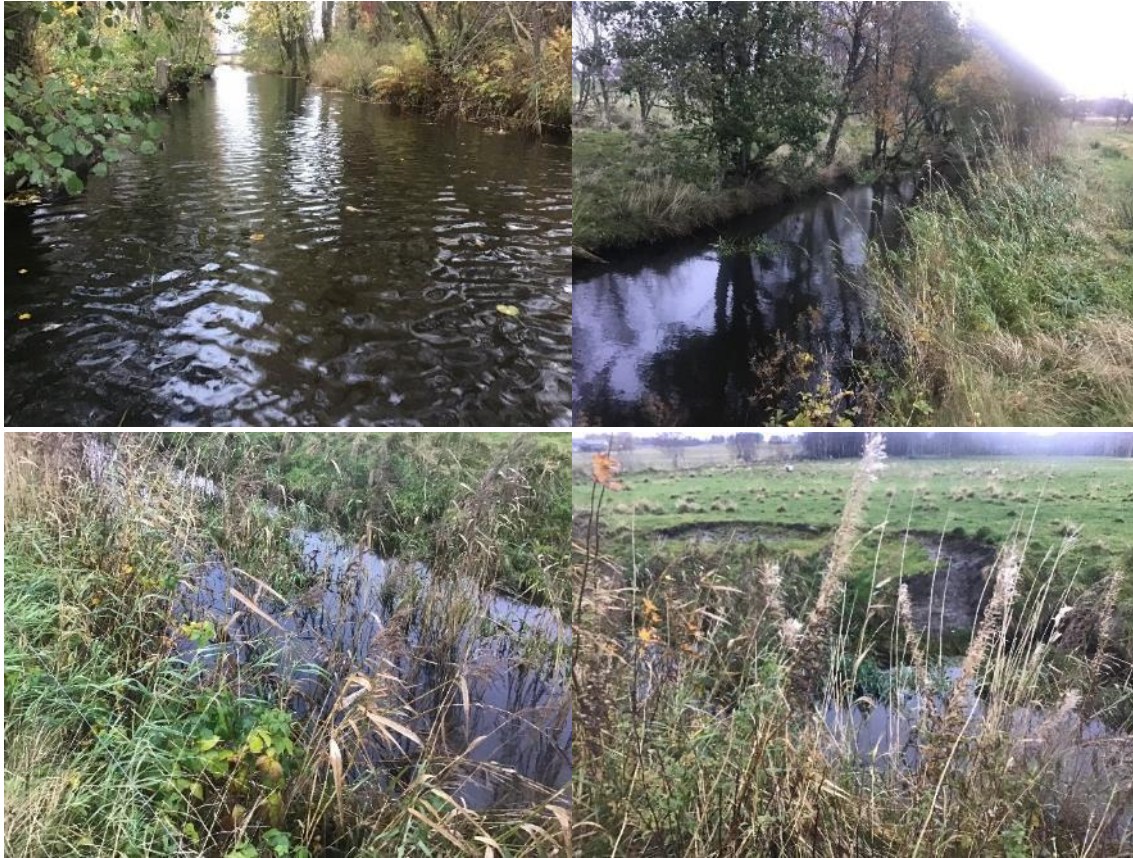
Figur 130. Fra nedre, sakteflytende del av Njåbekken oktober 2022. ØV: helt nedre del med noe bedre kantvegetasjon enn øvrig del av bekken. ØH: Generelt er kantvegetasjonen svært sparsom, med beite og slåttemark helt ut til vannkanten mange steder. NV: Noen steder i nedre del er det tett vegetasjon i løpet, trolig som følge av mye næringsstoffer, mye finstoff og sakteflytende vann. NV: Omfattende erosjon og utrasing i beitemark som mangler funksjonell kantvegetasjon mot bekken, i nedre del.

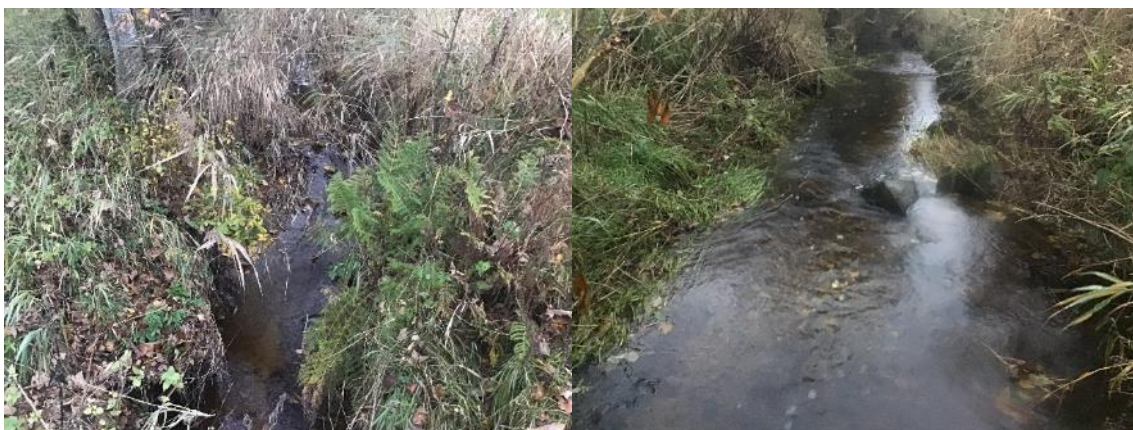
Figur 131. V: Mindre sideløp ved Sletteig der det bør vurderes tiltak for bedring av gyteforhold. H: Ett av de nedre områdene med gytegrus i bekken, ca. 1000 m opp i løpet. De nedre gyteområdene er de største, med opp til 5-6 m² gytegrus på hvert sted. Tiltak som harving og supplering med habitatstein og noe gytegrus er svært aktuelt for flere av disse.

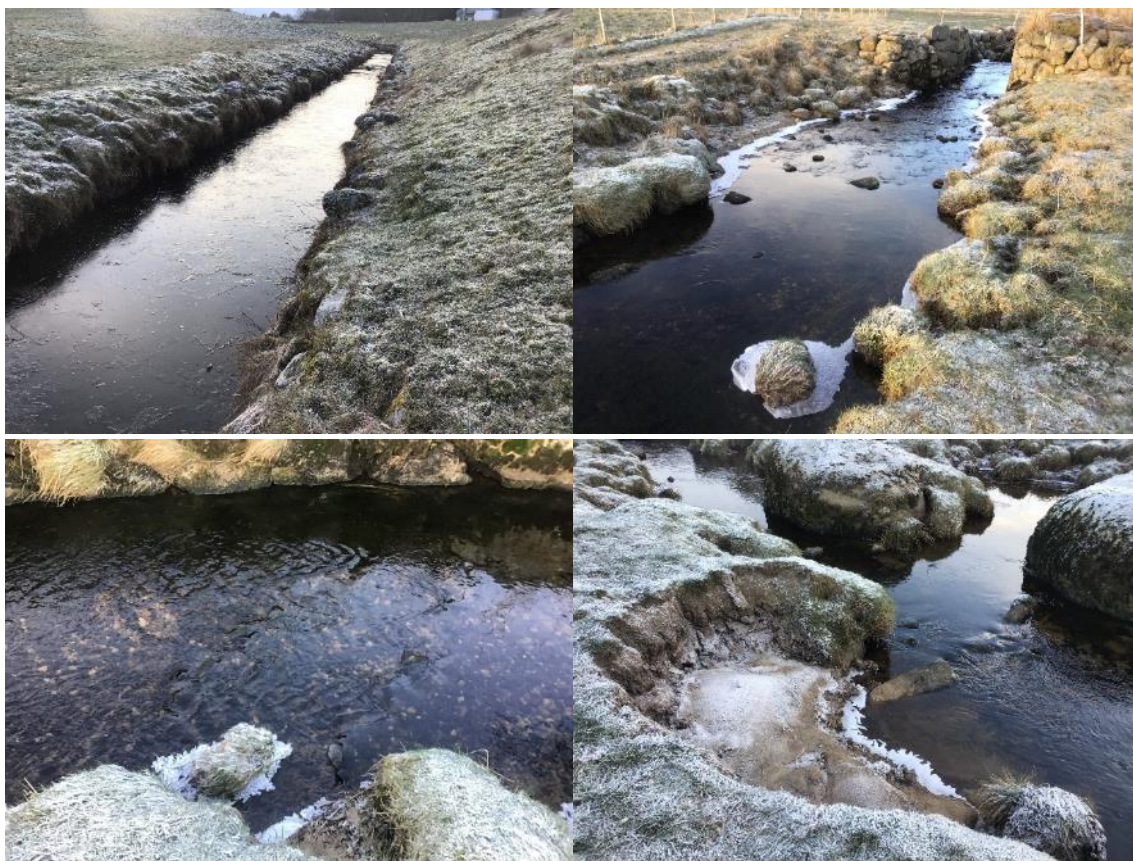
Figur 132. Bilder fra bekken oppstrøms Njåtjørna. ØV: Kanalisert og sakteflytende del med en del grus. Total mangel på kantvegetasjon som tilfellet er for det meste av bekkens øvre deler. ØH: Fint brekk med noe gytegrus. NV: Gytegroper NH: Erosjon i bekkekanten i naturpreget løp.

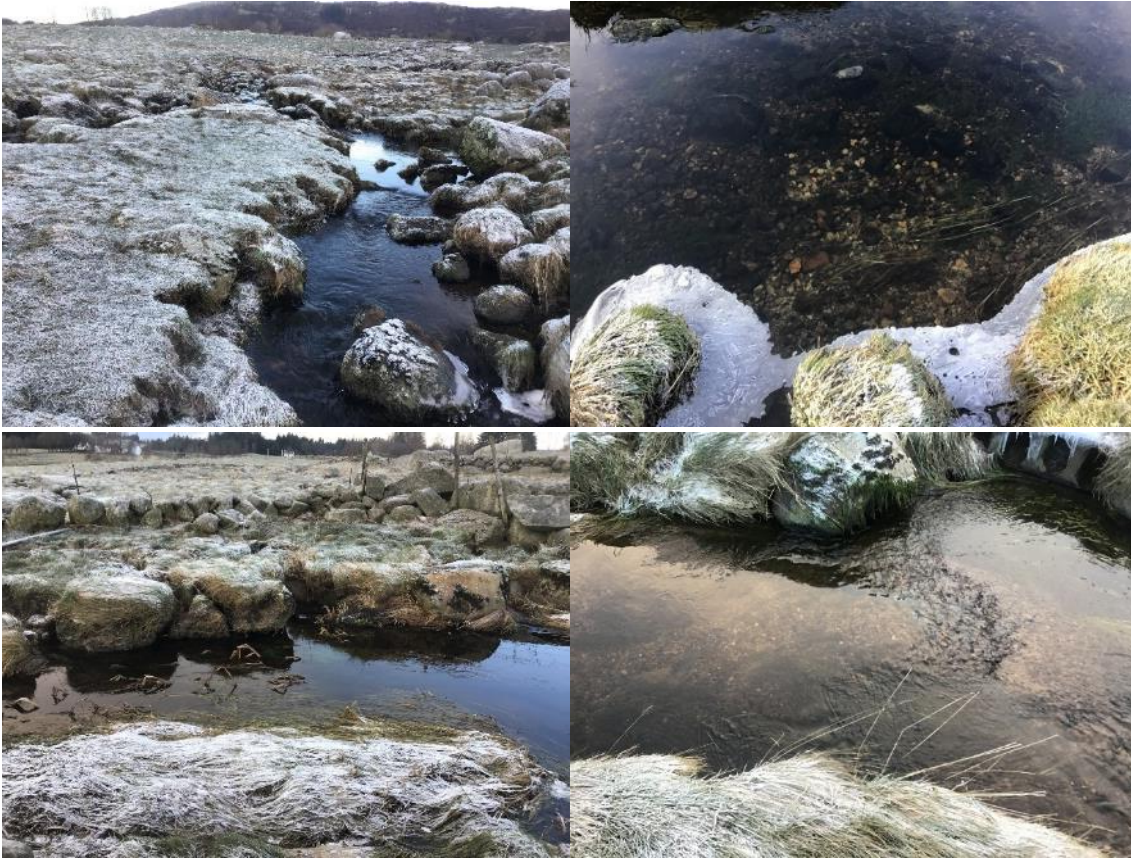
Figur 133. Bilder fra øvre del av Njåbekken. To nedre bilder er over vandringsstengsel. ØV: Øvre del av bekken går gjennom morenemark og er i stor grad naturpreget, men det er ingen funksjonell kantvegetasjon. ØH: Gytegrøper NV: Fra oversiden av vandringsstengsel NH: Lite brekk med fin gytegrus med innslag av sand, over vandringsstengsel.

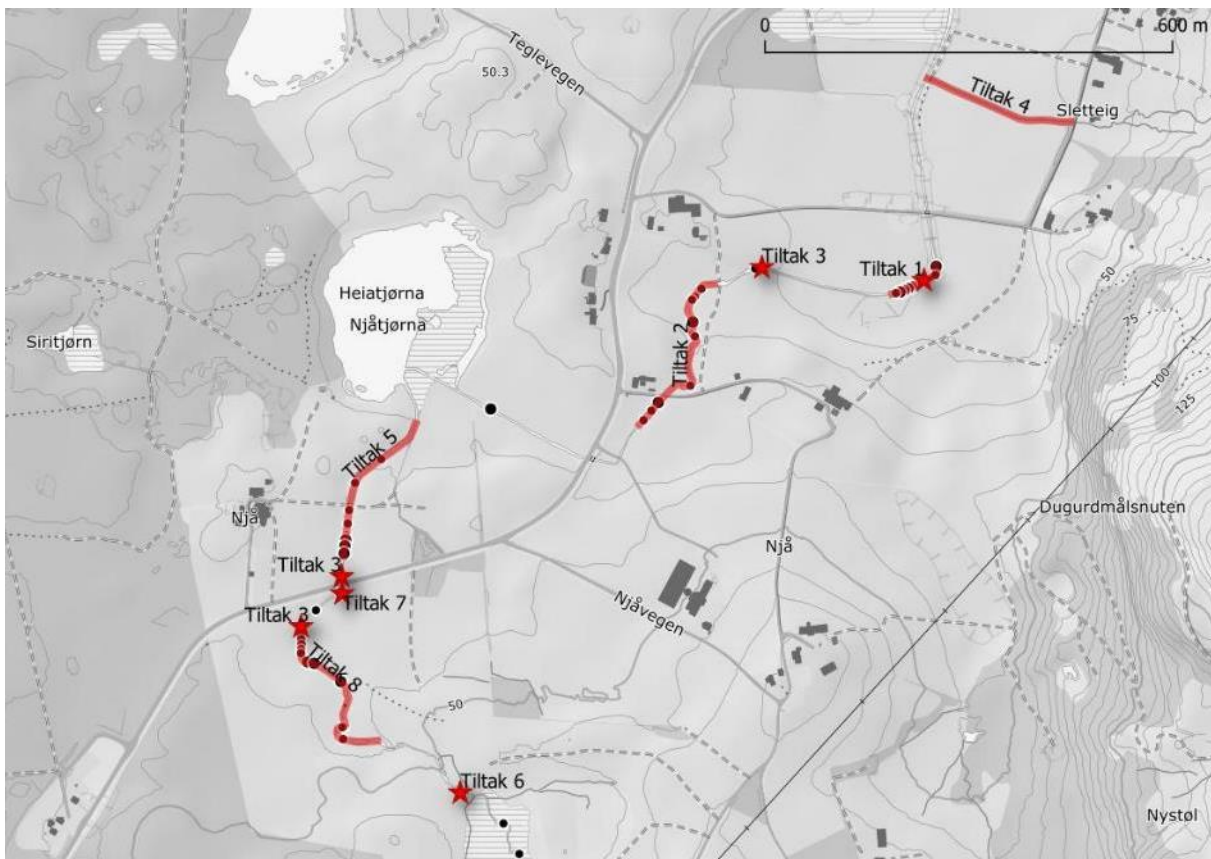
Figur 134. Oversikt over de mest aktuelle tiltakene. Tiltak 1 og 2 er forbedring av de nedre gyteområdene i bekken, mens tiltak 3 omfatter utbedring av de 3 nedre vandringshindrene. Disse tiltakene har prioritet 1. Tiltak 4 er etablering av gytemulighet i sideløp ved Sletteig. Fra sideløpet er det ca. 700 m ned til utløp i Frøylandsvatnet. Etablering av gytemulighet her vil forbedre fordeling av og avstand mellom gyteområder i bekken.

- Tiltak 7. Harve et noe tilslammet område med gytegrus oppstrøms Kvernelandsvegen. Kan utføres manuelt på noen få timer. 4 m² gytegrus registrert, trolig mer under finstoff.

- Tiltak 8. Generelt behov for å etablere funksjonell kantvegetasjon langs det meste av bekken, særlig oppstrøms Njåtjørna. Prioritere kantsoner nær gytegrus om mulig.

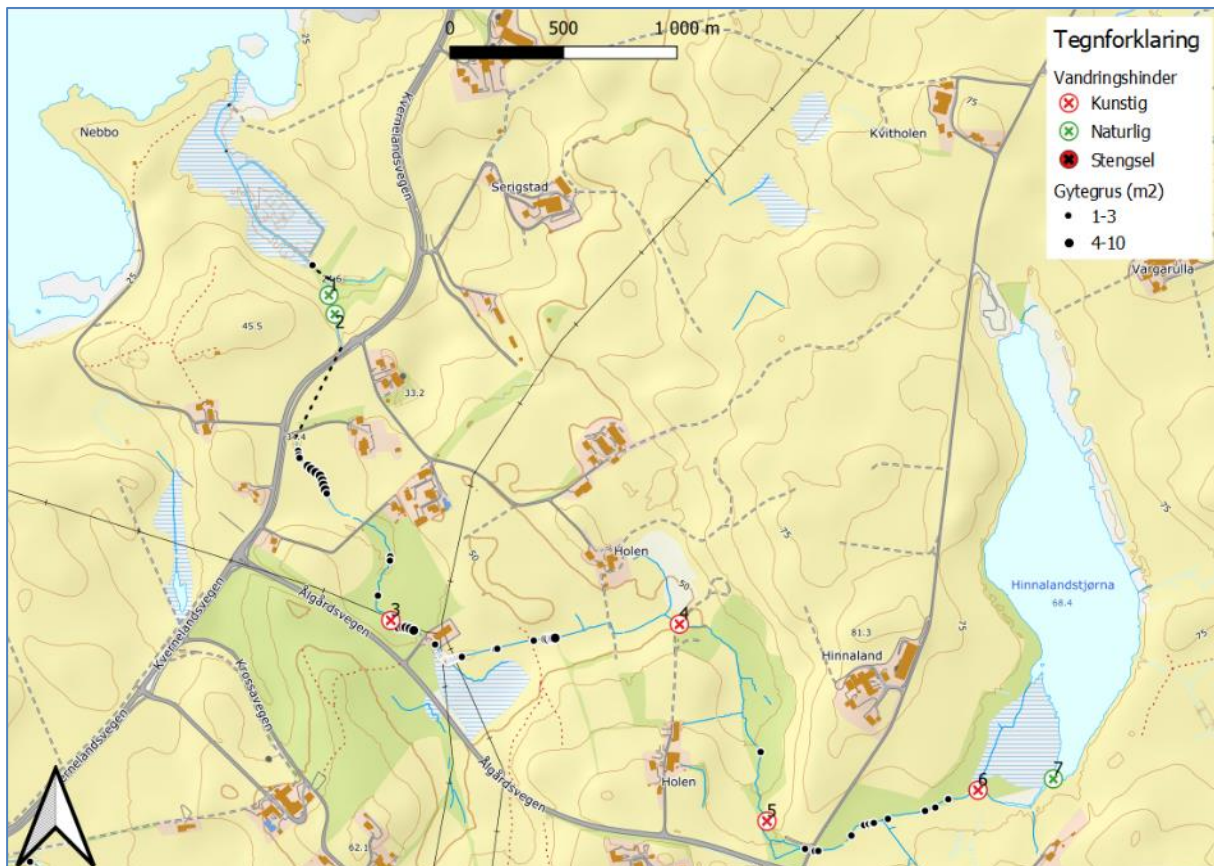
Figur 135. Oversiktskart som viser 57 registrerte områder med gytegrus og 7 vandringshindre i Hinnabekken. Oppstrøms Kvernelandsvegen er det en bekkelukking (rør) på rundt 160 meter, men denne utgjør ikke noe vandringshindre for fisken.

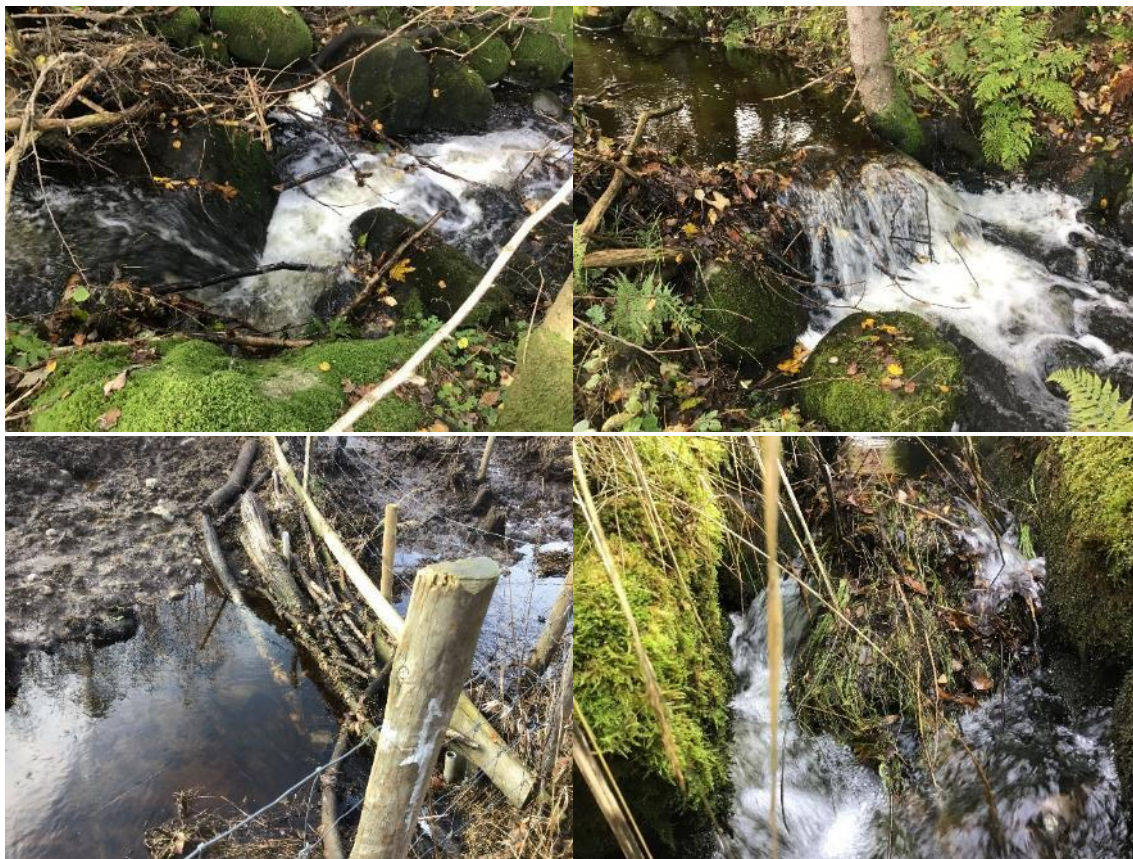
Hinderet er trolig av stor betydning.	
5	Kunstig vandringshinder	7 m langt rør med en del helling. Kun 5 cm vannsøyle på befaring. Kombinasjon av sterk strøm og lav vannsøyle gjør hinderet vanskelig å passere. Ved tilstrekkelig vannføring kan strømmen være for sterk for mindre fisker.	Det bør festes en form for trinn/struktur som bidrar til å bremse vannhastigheten litt og samtidig øke vanndybden i røret. Vandringshinder 4 og 5 er trolig av stor betydning for fiskens tilgang til øvre del av bekken.
6	Kunstig vandringshinder	Over steingard er det et lite fall på 20-30 cm. Dette er kombinert med et nettinggjerd som henger over naturlig sted for fisken å hoppe opp, og kombinasjonen av disse to kan være utfordrende. Vandringshinderet har trolig begrenset betydning.	Det er usikkert om det bør åpnes litt opp i steingarden for å lette passasjen for fisk. Steingarden fungerer som en terskel, og noe mer åpning vil redusere vannivået i løpet over. Tiltak her bør trolig forventes.

Figur 136. ØV: Vandringshinder 1 ØH: Vandringshinder 2 NV: Vandringshinder 3. Her er det 3 gjerder etter hverandre i bekkeløpet. NH: Vandringshinder 4, ansamlet materiale på gjerde som danner 50 cm fall.

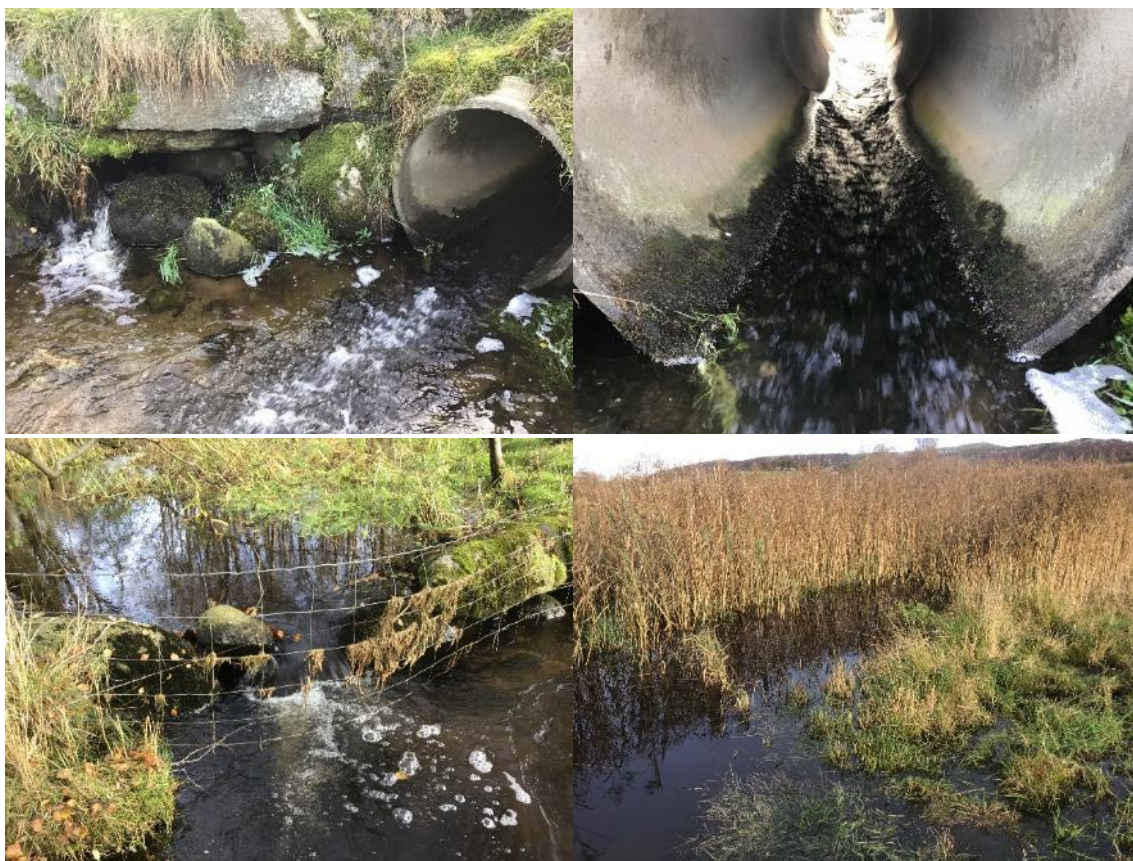
Figur 137. Øvre bilder: Vandringshinder 5 NV: Vandringshinder 6 NH: Vandringshinder 7, tett takrørskog i Hinnalandstjørna.

Det ble observert enkelte spredte ungfisk, også årsyngel, i nedre og midtre del av bekken. Det ble observert flest gytefisk i de nederste gyteområdene (men relativt fåtallige), nedstrøms vandringshinder 3. I den øvre sonen oppstrøms vandringshinder 5 ble det kun observert 1 gytefisk, og ingen ungfisk. Denne ørreten kan potensielt ha kommet fra Hinnalandstjørna, men dette er usikkert. Det ble funnet to døde gytefisker (31 og 35 cm), nedenfor og like oppstrøms vandringshinder 3. Fiskene hadde ingen skader og begge hadde gapende munn som kanskje kan tyde på oksygenvinn. Det er usikkert hvorfor fiskene var døde.

- Noen forurensningssaker som bør følges opp spesielt er gravearbeid/deponi samt grøft med mye finstoffutslipp ved tiltak 1, lukt av kloakk (eller annet) ved vandringshinder 5 og lang sone med mye tilførsel av finstoff i øvre del av bekken (tiltak 10). Dette er forhold som bør sees nærmere på uavhengig av om det gjennomføres habitattiltak eller ikke.

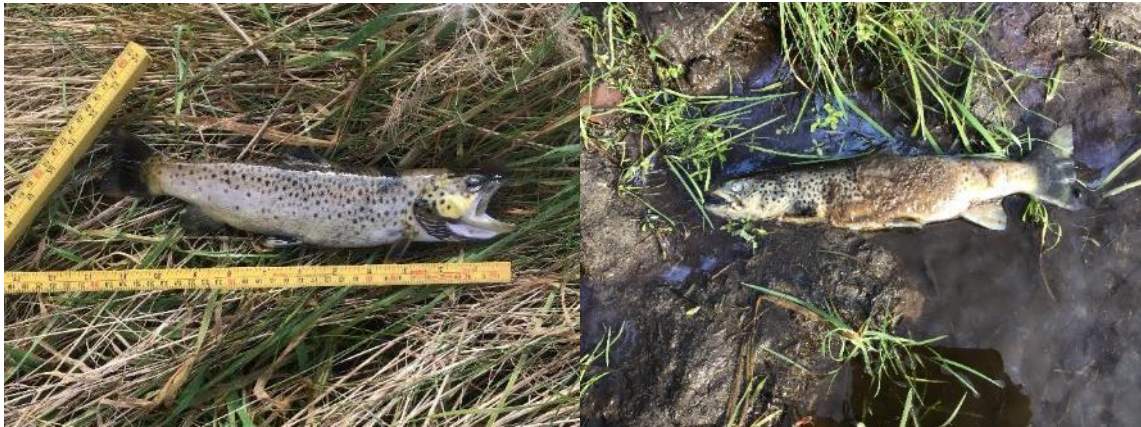
Figur 139. To døde gyteørreter som ble funnet i oktober, hhv. i tiltaksområde 3 og tiltaksområde 5. Ingen hadde tegn til skader og det antas at dårlig vannkvalitet kan være dødsårsak.

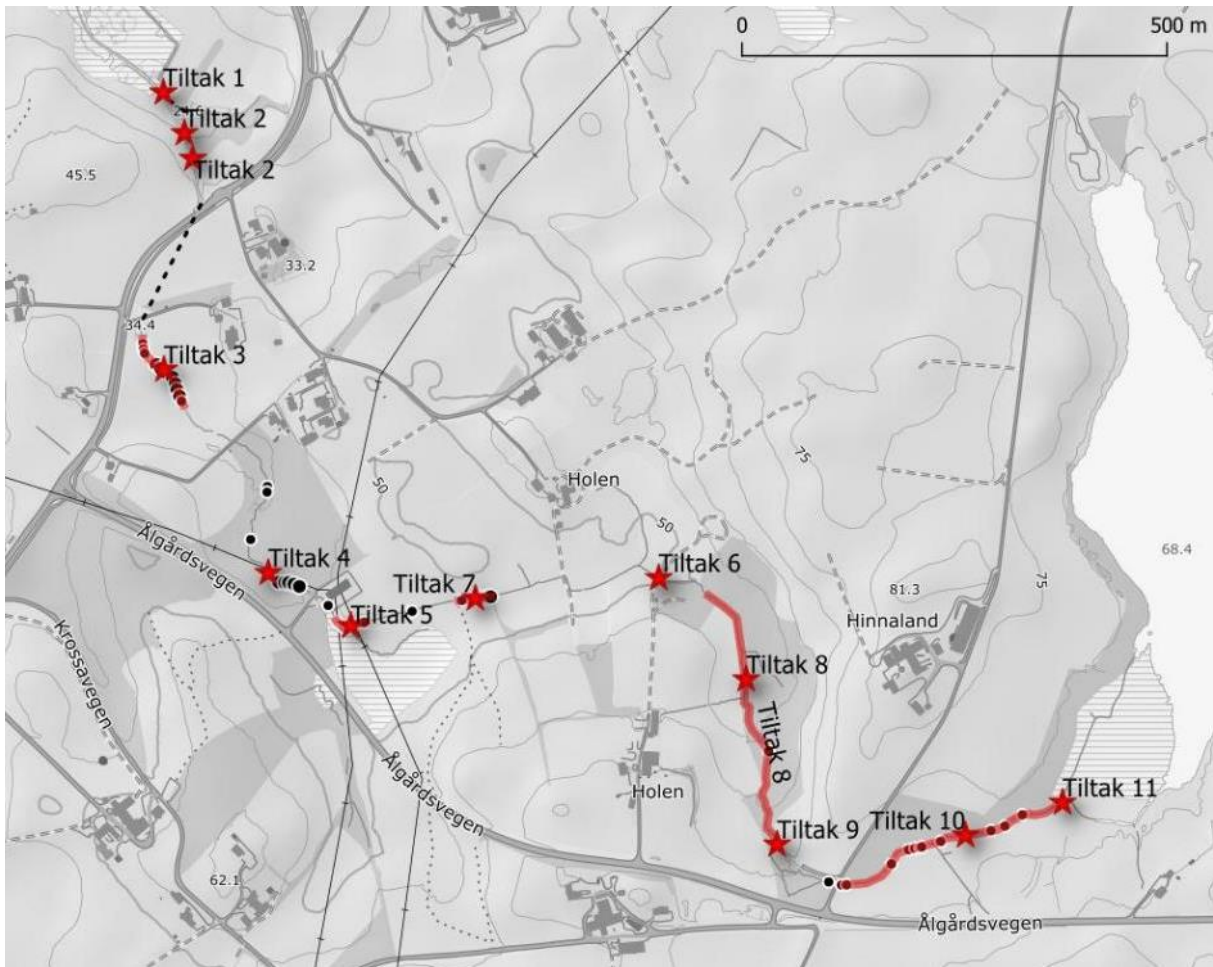
Figur 140. Oversikt over de mest aktuelle tiltakene. Prioritet 1 tiltak er tiltak 1 (harve og forbedre nedre område med noe gytegrus), tiltak 2 (utbedre 2 vandringshindre i stryksone), tiltak 3 (forbedre gytehabitat), tiltak 4 (utbedre vandringshinder i dyreinnehegning), tiltak 5 (utbedre gyteområde) og tiltak 6 (fjerne vandringshinder). Det er behov for tiltak mange steder i bekken, og noen områder er tatt ut som prioritet 2 tiltak.

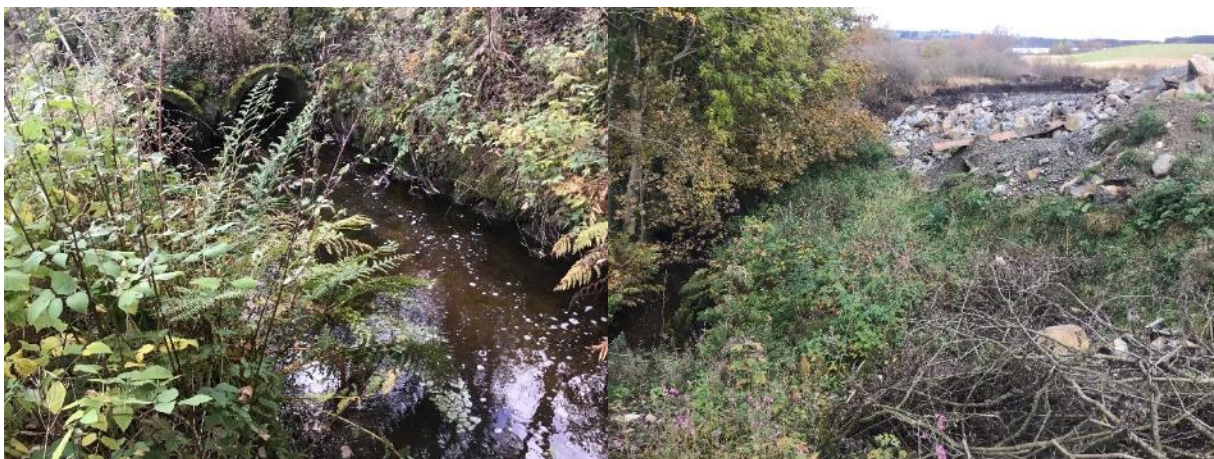
Figur 47. Venstre: Tiltak 1. Behov for harving og supplering av gytegrus i nedre del av bekken. Høyre: Pågående grunn og jordarbeid tett på bekken.

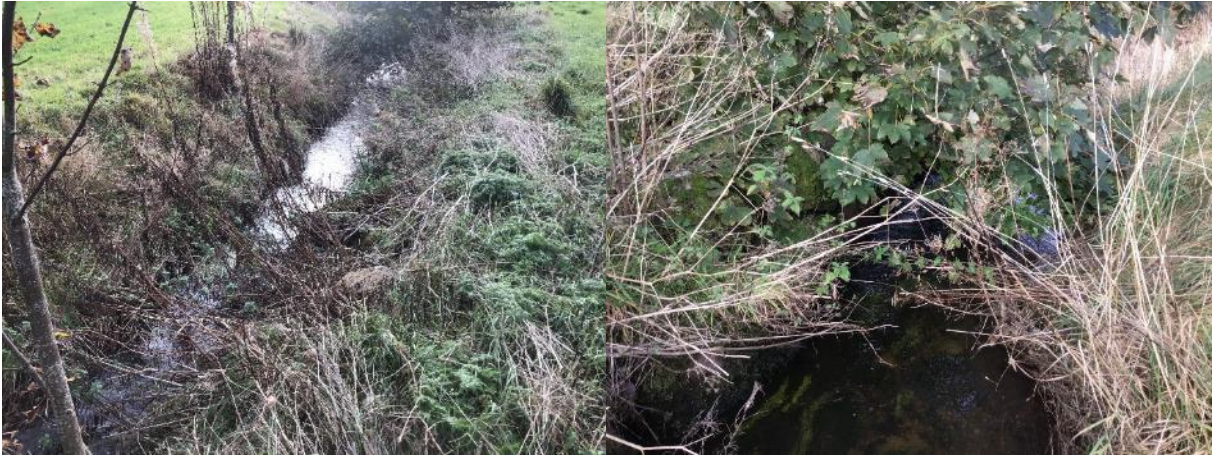
Figur 47. Tiltak 3, forbedring av gyteområde. Sona har mye gytegrus, men mangler stort sett funksjonell kantvegetasjon, og det er lite habitatstein som gir skjul for ungfisken. Nitrofile karplanter som vitner om mye gjødselpåvirkning dominerer, og det er innslag av fremmede arter som platanlønn.

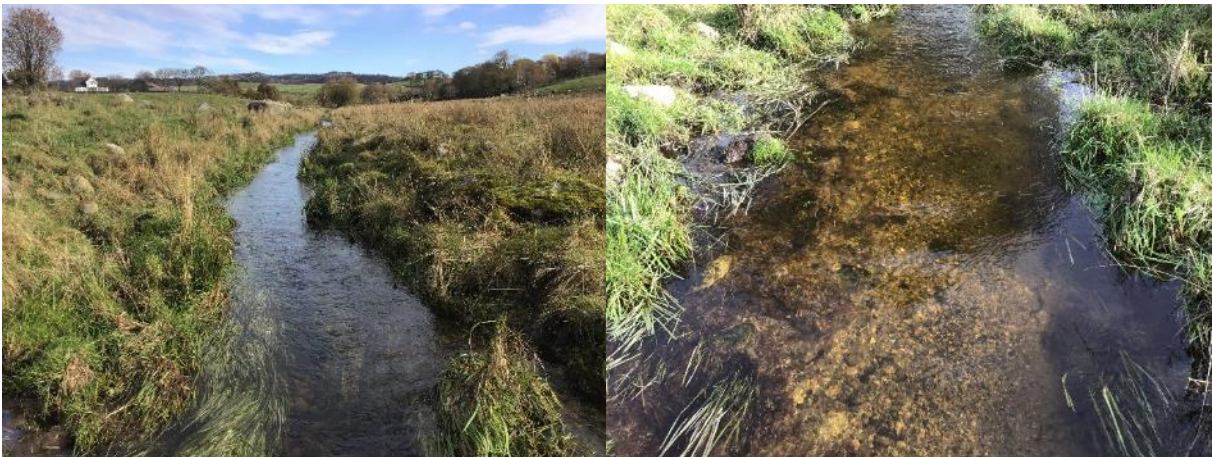
Figur 47. Forholdene er svært like på stedene som har god gytegrus. Det er tilstrekkelig med grus, men nesten ingen habitatstein og ingen funksjonell kantvegetasjon. Venstre: Tiltaksområde 5, Høyre: Tiltaksområde 7.

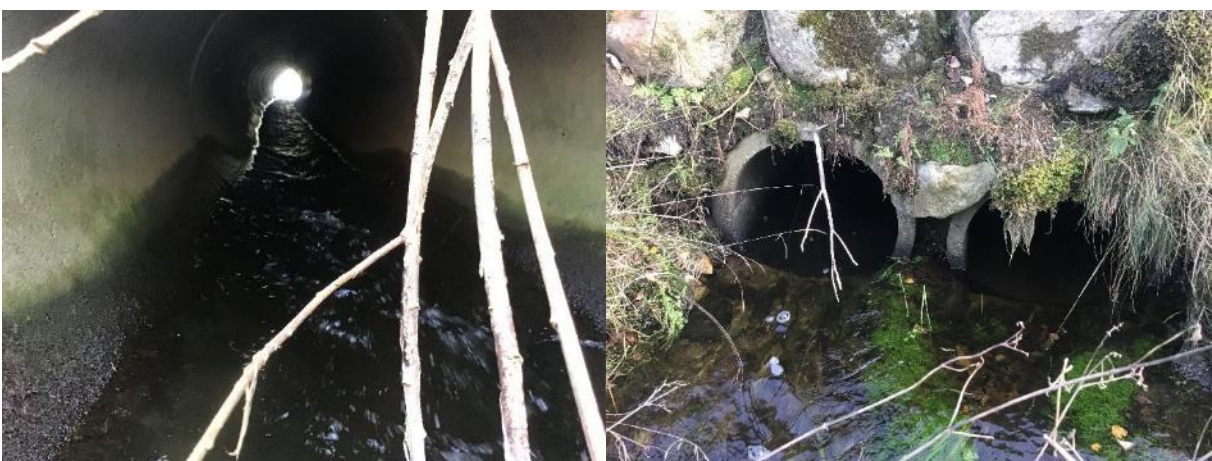
Figur 47. Bekken er lukket ved rørlegging i over 200 meters lengde. Venstre: 25 meter lang rør ved trafostasjon midt i bekken utgjør ingen hindring for fisken. Høyre: Det samme gjelder for de fleste andre rørene også, som disse nær Hinnalandstjørna.

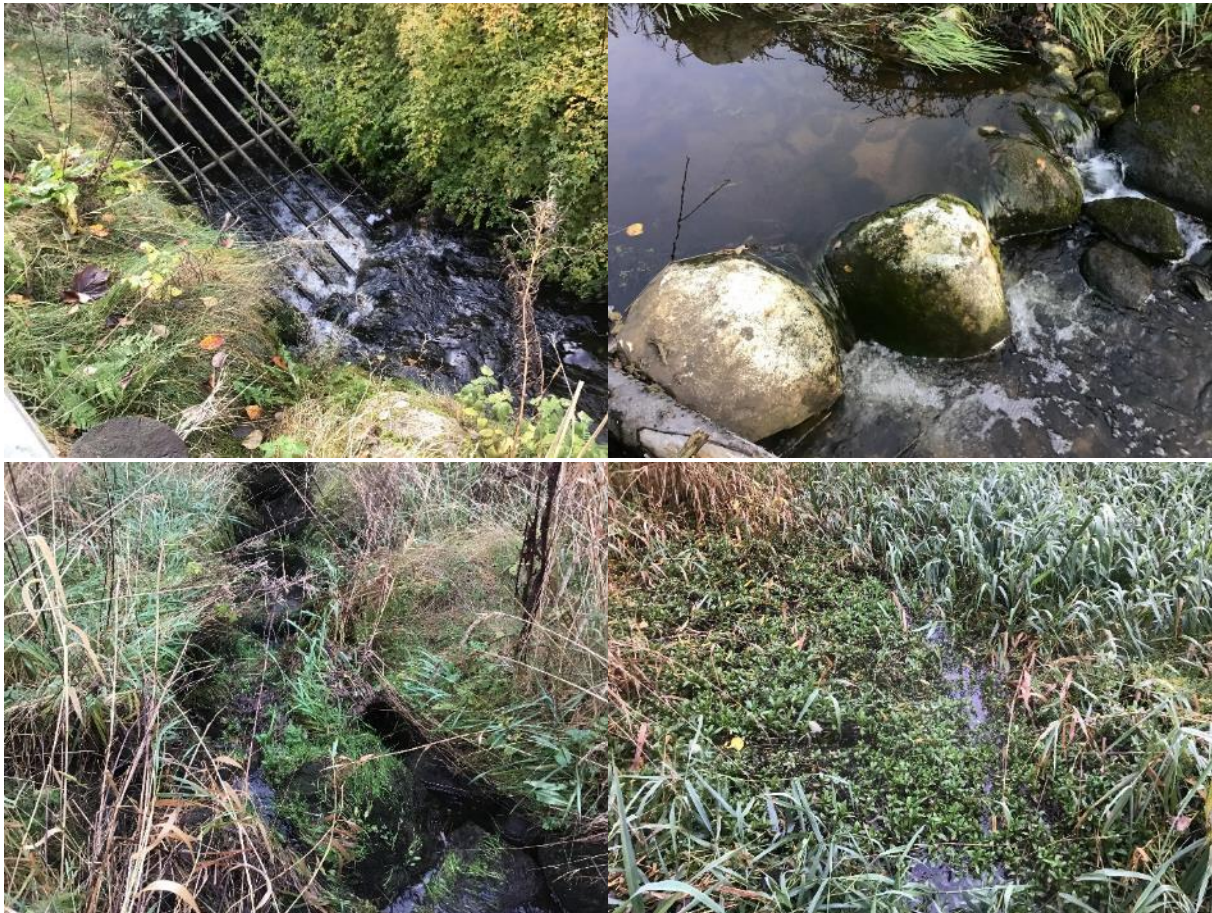
5	Naturlig vandringshinder	Svært tett vegetasjon i vann. Ført opp som naturlig, men skyldes trolig en kombinasjon av mye næringsstoff og mye finstoff. Kan passeres ved mye vann.	Hele løpet i området bør reetableres/justeres og renskes noe opp slik at det blir bedre passasjemulighet og levetilstand for fisk.
6	Naturlig vandringshinder	Som over, særlig tett parti.	Som over.
7	Naturlig vandringshinder	Som over.	Som over.
8	Naturlig vandringshinder	Trinn i terrenget som danner et fall på 30 cm, grunn spranggrop ved lav vannføring.	Hinderet er i øvre del som trolig har svært dårlige forhold for fisk med tanke på vannkvalitet, og tiltak bør foreløpig ikke prioriteres.
9	Naturlig vandringshinder	60 cm fall.	Nær deponiområde og bekkens slutt, bør ikke prioriteres.

Figur 142. Noen av de ulike vandringshindrene i bekken. ØV: Vandringshinder 1 ved rist. ØH: Vandringshinder 2, steinterskel. NV: Vandringshinder 3, bekken forsvinner i blokker. NH: Vandringshinder 5, svært tett vegetasjon i løpet.

- Tiltak 1. Utbedre vandringshinder ved rist, se tabell 32.
- Tiltak 2. Habitatforbedrende tiltak i ca. 140 meter lang sone, som delvis går gjennom granplantefelt med store trær. Eksisterende gytegrus bør harves og suppleres med relativt stor grus for bekken. Utlegging av noe habitatstein og planting av noe busker og trær på sørsiden av løpet anbefales.

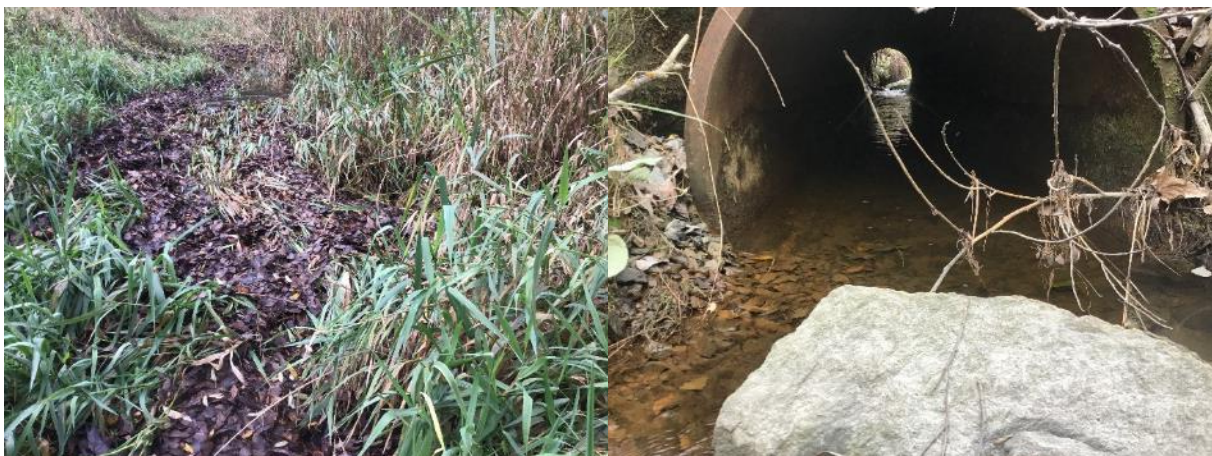
Figur 143. Venstre: Vandringshinder 6, tett vegetasjon. Høyre: Over 200 meter av bekken er lagt i rør, men ingen av disse bekkelukkingene utgjør vandringshindre.

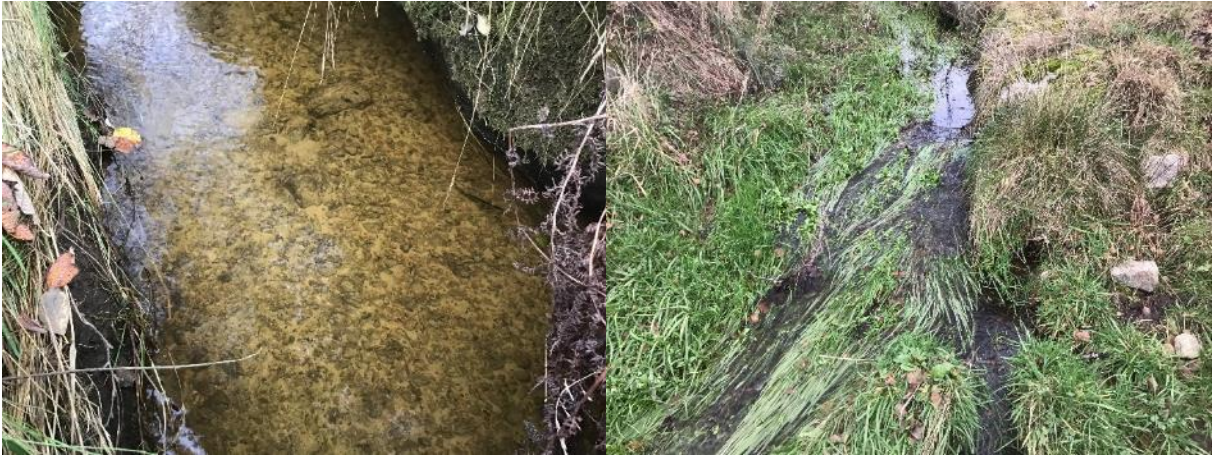
Selv om det er mye gytegrus så er denne i stor grad påvirket av finstoff og delvis sand, som tetter grusen og gjør denne mindre egnet. Hele bekken ser ut til å være sterkt påvirket av tilslamming og tilførsel av finstoff, noe som påvirker skjultilgang, rognens overlevelse, byttedyrtilgang med mer. Langvarig påvirkning av steinstøv kan også føre til dødelighet for ungfisk, særlig om partiklene er skarpkantede. Under kartleggingen var det i midtre deler gjennom flatehogst (se figur 148), og særlig sonen langsmed søndre pukkverk var sterkt påvirket. Ved kartleggingen var det ubehagelig å oppholde seg i bekken på grunn av steinstøv. Bekkebunn og all vegetasjon på land hadde et lag med finstoff.

Figur 145. V: Bekkesubstrat dekket av grått finstoff fra søndre pukkverk. H: Øvre 300 meter er sterkt påvirket av ulike typer forurensning, i nedre del med sterkt gjødslingspreg.

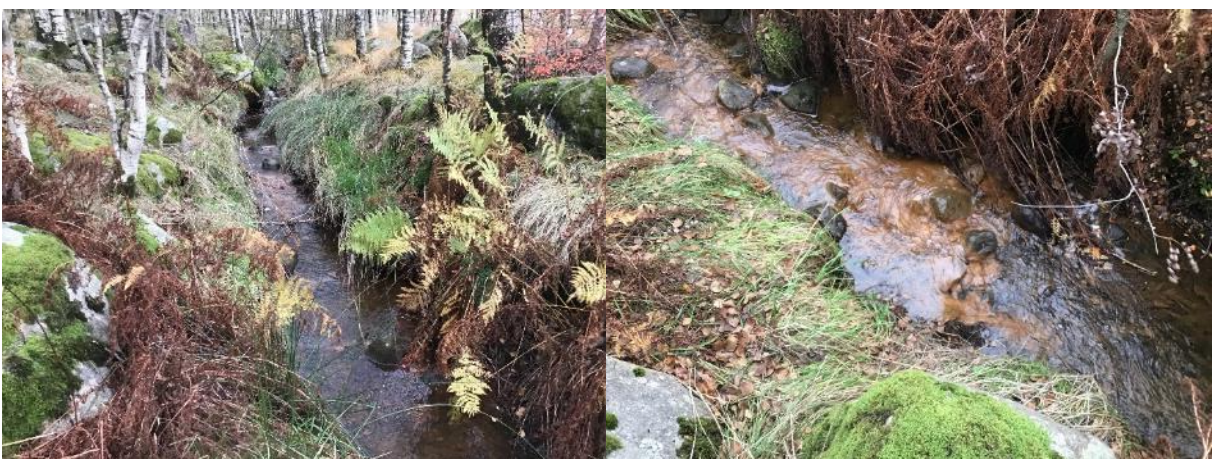
Det ble vurdert at de 300 øvre meterne av bekken har svært dårlige forhold for fisk. Det er mindre vannmengde her, siden et sideløp bidrar nedenfor denne sonen. Samtidig er det svært sterk begroing av planter i bekkebunnen, med tydelig preg av eutrofiering. Oppover øvre deponi/pukkverk øker forurensningspreget i bekkeløpet, med rødbrunt belegg og illeluktende vann, særlig i øvre 200 meter. Øverste drøye 100 meter har naturpreget løp med glissen bjørkeskog og noe gytegrus, men det er lite trolig at vannkvaliteten er god nok til at fisk kan reproducere og overleve her.

Figur 146. V: Øvre 100 meter har sterkt preg av forurensning. Rødbrunt belegg dekker det meste av bunn og kanter, og vannet lukter vondt.

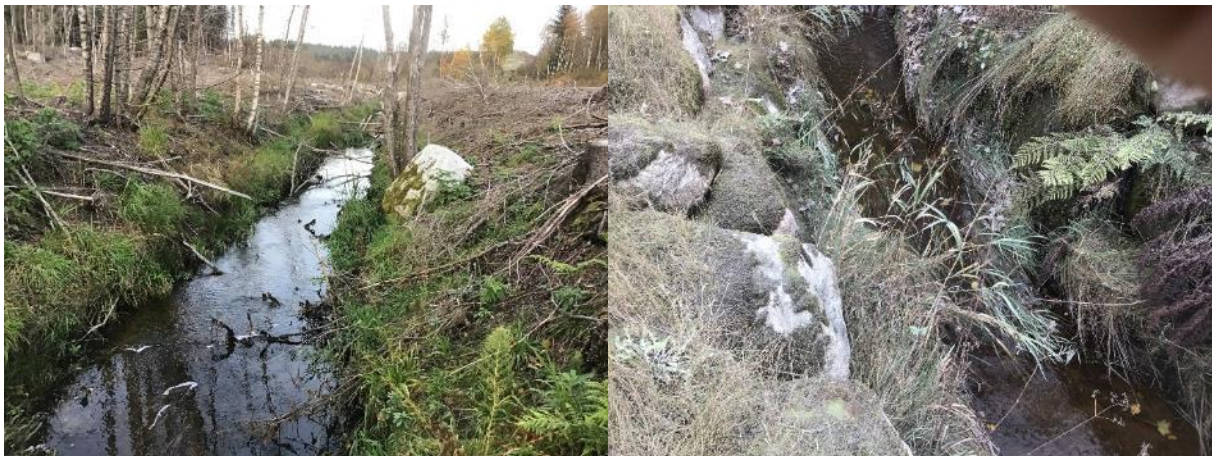
Figur 147. De smale og kanaliserte løpene har et bunnsubstrat med mye grus, sand og finstoff. Det er generelt mangel på habitatstein, men vegetasjon og erosjonssikrede kanter bidrar noe til skjul.

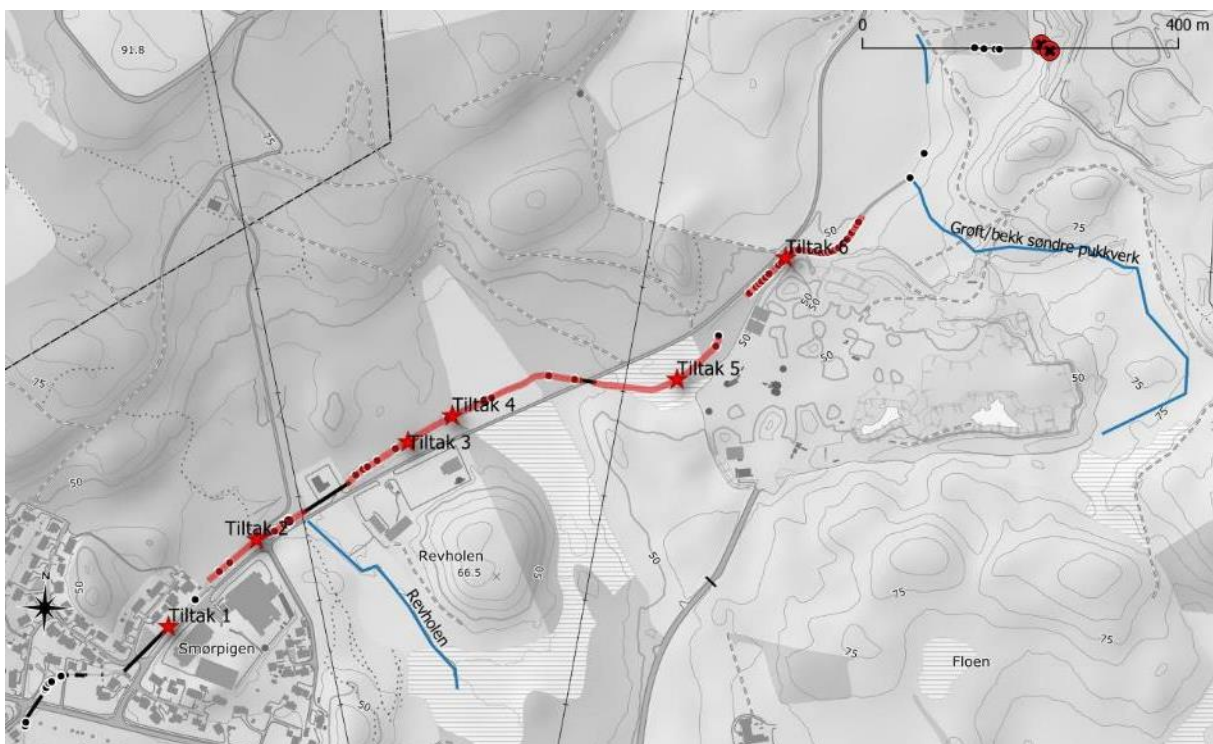
Figur 148. Oversikt over de mest aktuelle tiltakene i Kalbergbekken. Tiltak 3, 4 og 5 har prioritet 1. I tiltak 5 inngår forbedring av 4 ulike vandringshindre.

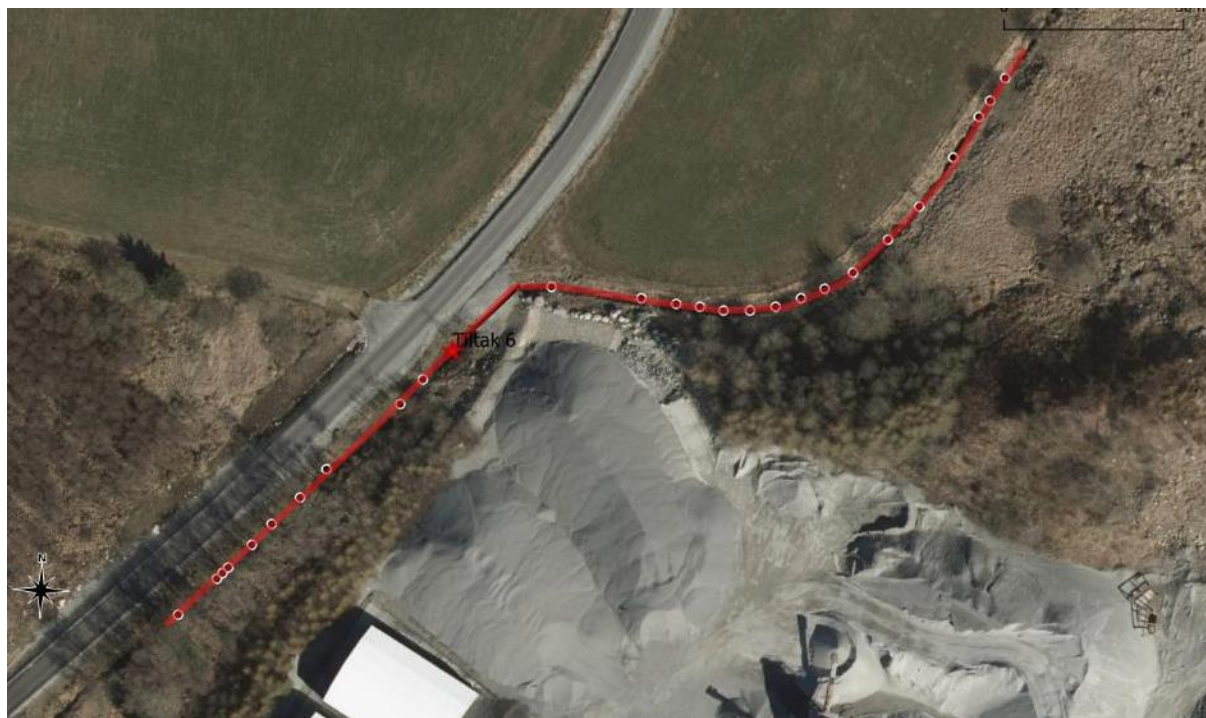
Figur 149. Tiltak 6 er i del av bekken med mye gyttegrus, men der nærhet til pukkverk innebærer mye tilslamming av gyttegrusen. Dette er satt som prioritet 2 tiltak siden det forutsetter en bedring av forurensingssituasjonen.

- Tiltak 6. Habitatforbedring av 190 meter av bekken på sted med mye gytegrus. Nærhet til massetak er et problem som ser ut til å gi kontinuerlig tilførsel av finstoff til bekk og terreng her. Tiltaket er satt som prioritet 2 siden langvarig effekt kun kan oppnås om forurensningssituasjonen bedres. Hele området bør harves. Det bør også legges ut klynger med habitatstein, og kantvegetasjonen bør bedres. Det er i stor grad kantskog av ung bjørkeskog langs deler av bekken, men noen steder er det svært kort avstand til lagrede masser i massetaket. Voller er også for lave til at de hindrer støvflukt til bekken.
