# Søknad om tillatelse til flomsikring av Brattlandsåna, Varhaug

## Gjennomføring, konsekvenser og avbøtende tiltak

Ecofact rapport: 948

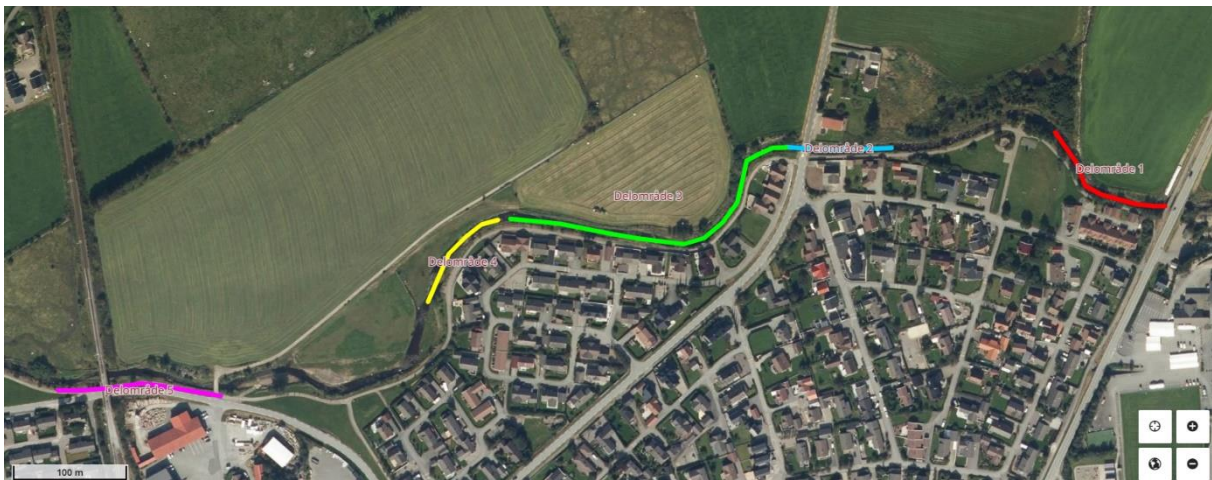
Figur 2-1. Tiltaket går fra Opstadvegen i øst, under Ånestadvegen og ned til jernbanen i vest. 5 delstrekninger omtales videre.

Tiltaksområdet er videre delt inn i fem ulike delstrekninger, hvor sikringstiltakene varierer noe i type og omfang (figur 2-1). Følgende delstrekninger omtales videre:

- Delstrekning 1 er i øvre del av åna, og inkluderer utvidelse ved utgraving og erosjonssikring på nordsida
- Delstrekning 2 oppstrøms Ånestadvegen inkluderer utvidelse ved utgraving, flomvoll, dreneringsledning og gjerde på nordsida, senking av elvebunn, og skrå plastring av elvekant på sørsida.
- Delstrekning 3 nedstrøms Ånestadvegen inkluderer utgraving og erosjonssikring på nordsida
- Delstrekning 4 inkluderer utvidelse og erosjonssikring på sør- og nordside
- Delstrekning 5 ved jernbanen inkluderer heving av gangsti.

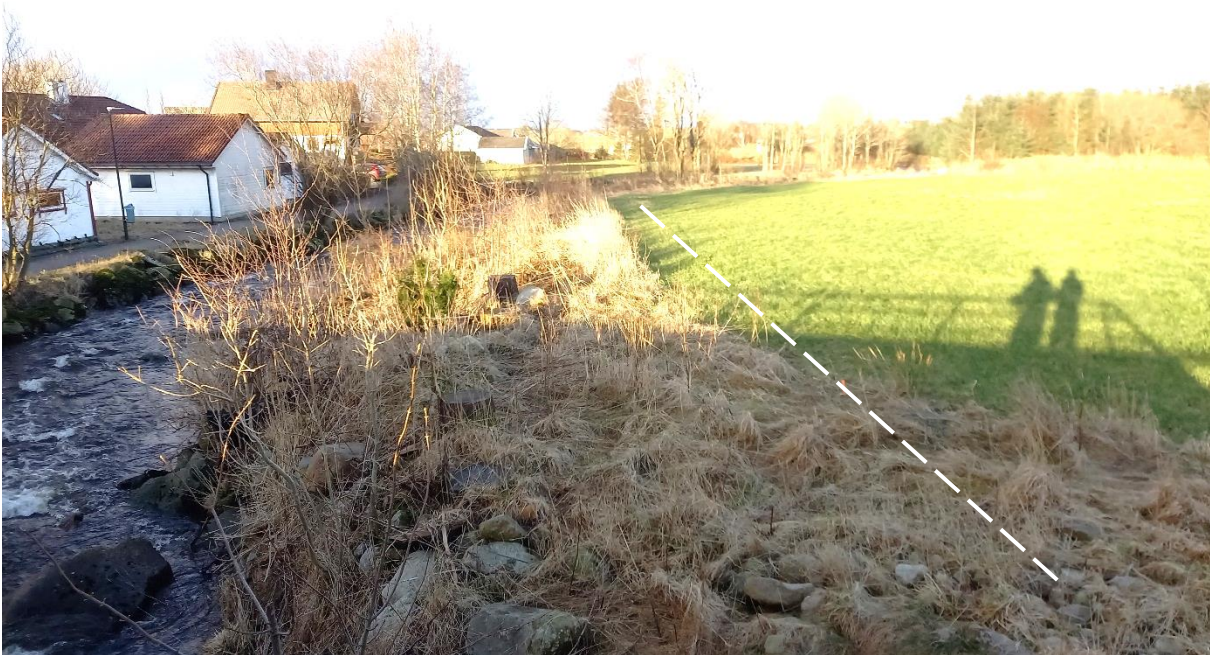
*Figur 2-5. Delstrekning 1 går fra Opstadvegen og 130 meter ned nordsida. Her skal elvekanten skrås til hvitstiplet linje, og erosjonssettes på ny. Småtrær i kantsonen må fjernes.*

Under utgravningen skal trær og busker langs elva fjernes. I utgravingsområdet vil det bli gravd inntil ca. 1,2 m ned. For å hindre erosjon skal Brattlandsåna i prosjekteringsområdet utstyres med fotpunktsikring. De nyanlagte elveskråningene skal sikres med forbyggingsstein. Steinene til fotpunktsikringen har en kantlengde på ca. 60 til 100 cm [...] og er på størrelse med de naturlige steinene ved elva.

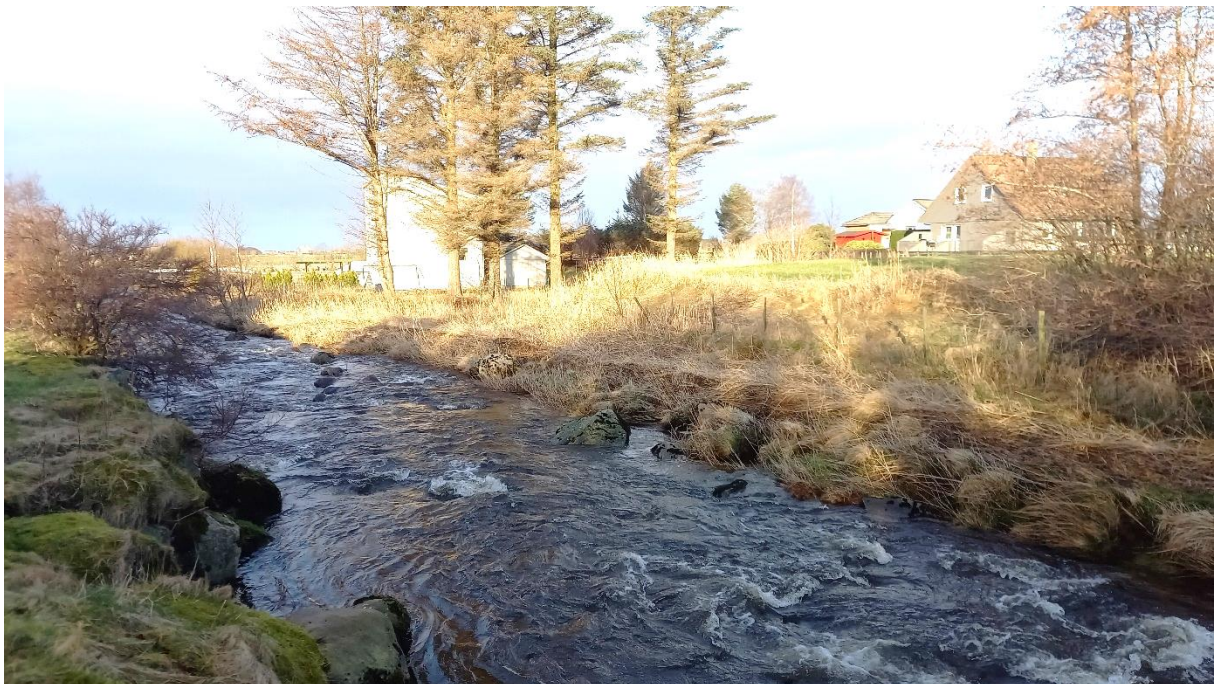
Figur 2-7. I øvre del av delstrekning 2 skal nordsiden graves ut, skrås og erosjonssikres på ny, og flomvoll skal etableres i terrenget over. Trærne på nordsiden må fjernes. På sørsiden vil den steinsatte kanten som er synlig til venstre skrås helt inn mot turstien (0,5-1 m) for å øke flomvolumet til elva.

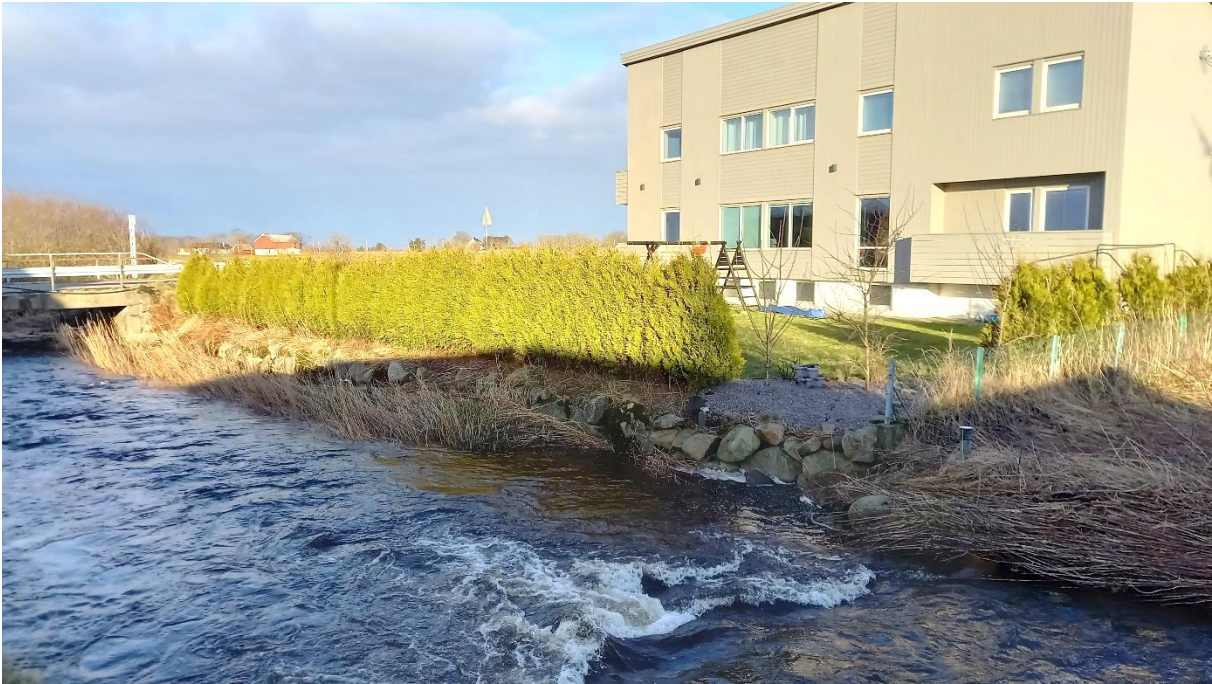
Figur 2-8. I midtre del av delstrekning 2 er elvekantene utbygde helt inn til løpet av både tursti på sørsiden og hage på nordsiden, og det er derfor lite rom for naturbaserte løsninger. Flomsikring vil utføres ved elvebunnsenkning fra terskel og under Ånestadvegen. I tillegg vil eiendommen sikres ved flomvoll i terrenget oppstrøms samt at gjerde settes opp over den steinsatte kanten. Den steinsatte elvekanten langs turstien skrås så mye som mulig på sørsiden.

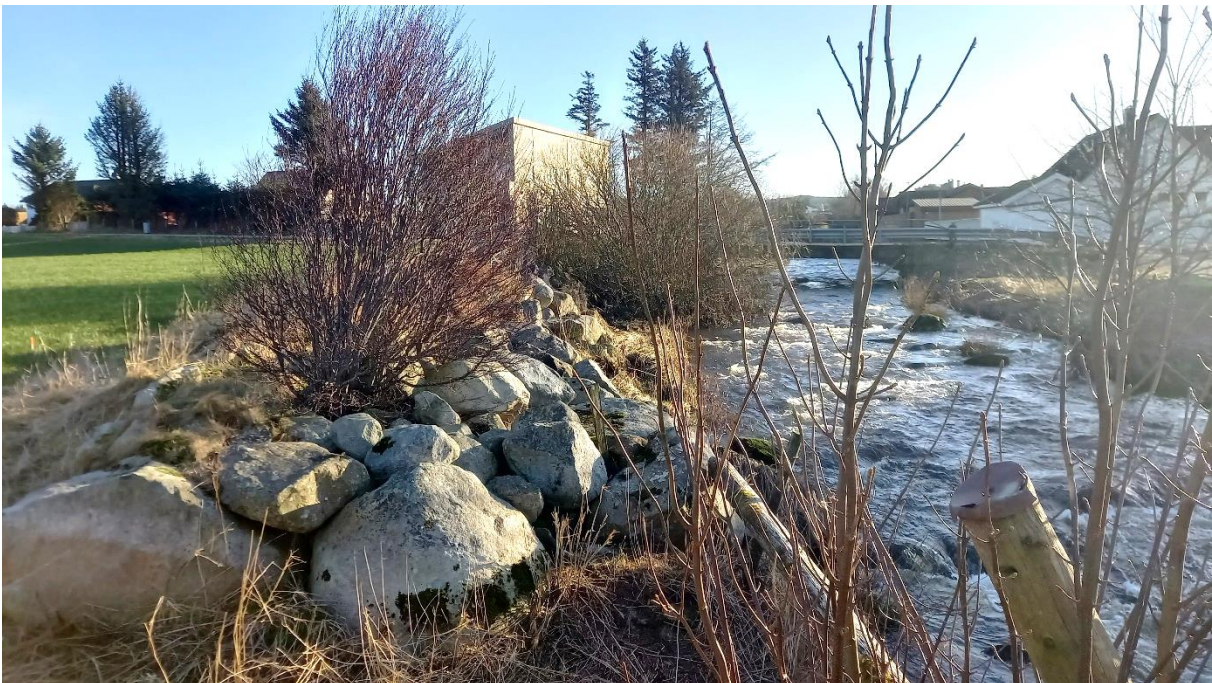
Figur 2-9. Nedstrøms Ånestadvegen vil elvebunn senkes ned til planlagt terskel (delstrekning 2). Derfra vil 300 m av elvebredden på nordsida utvides ved utgraving, kanten skrås og erosjonssikres (delstrekning 3). Det er hovedsakelig vollen av grov stein og løvtrær som blir berørt på land, og lite dyrka mark.

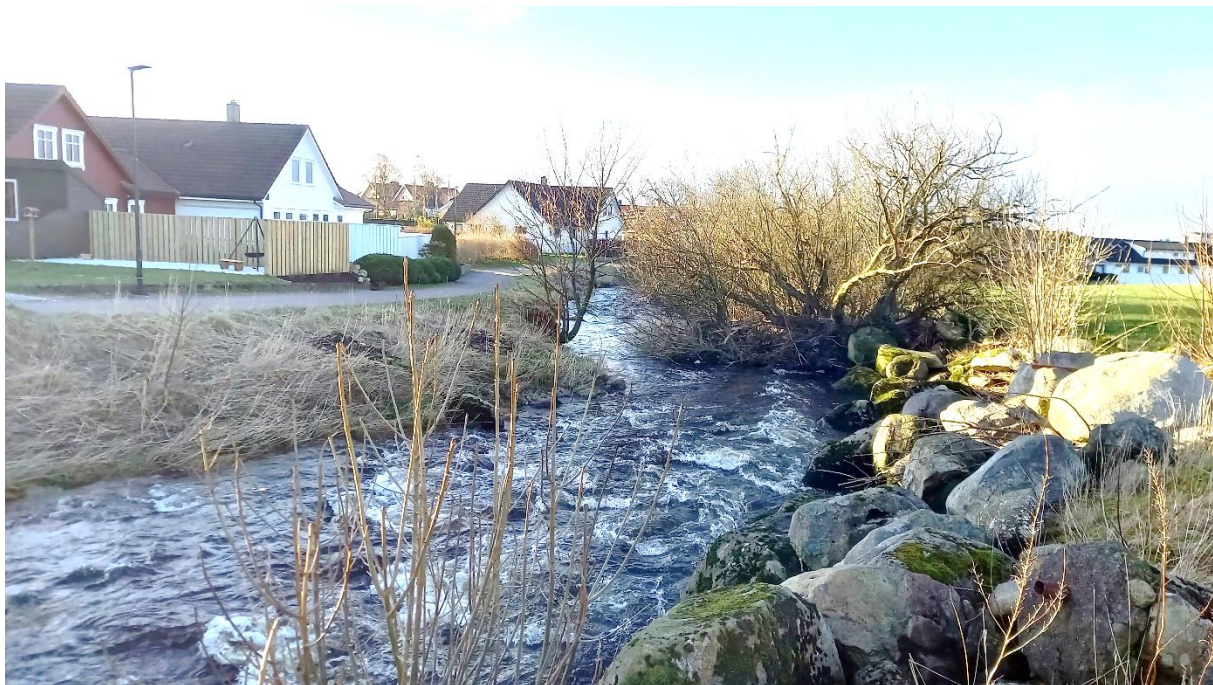
Figur 2-14. Delstrekning 3 går fra det senka strekket ved Ånestadvegen og ned nordsida 300 m. Her må trærne som henger ut i løpet fjernes for at elvekant kan skrås og erosjonssikres på ny.

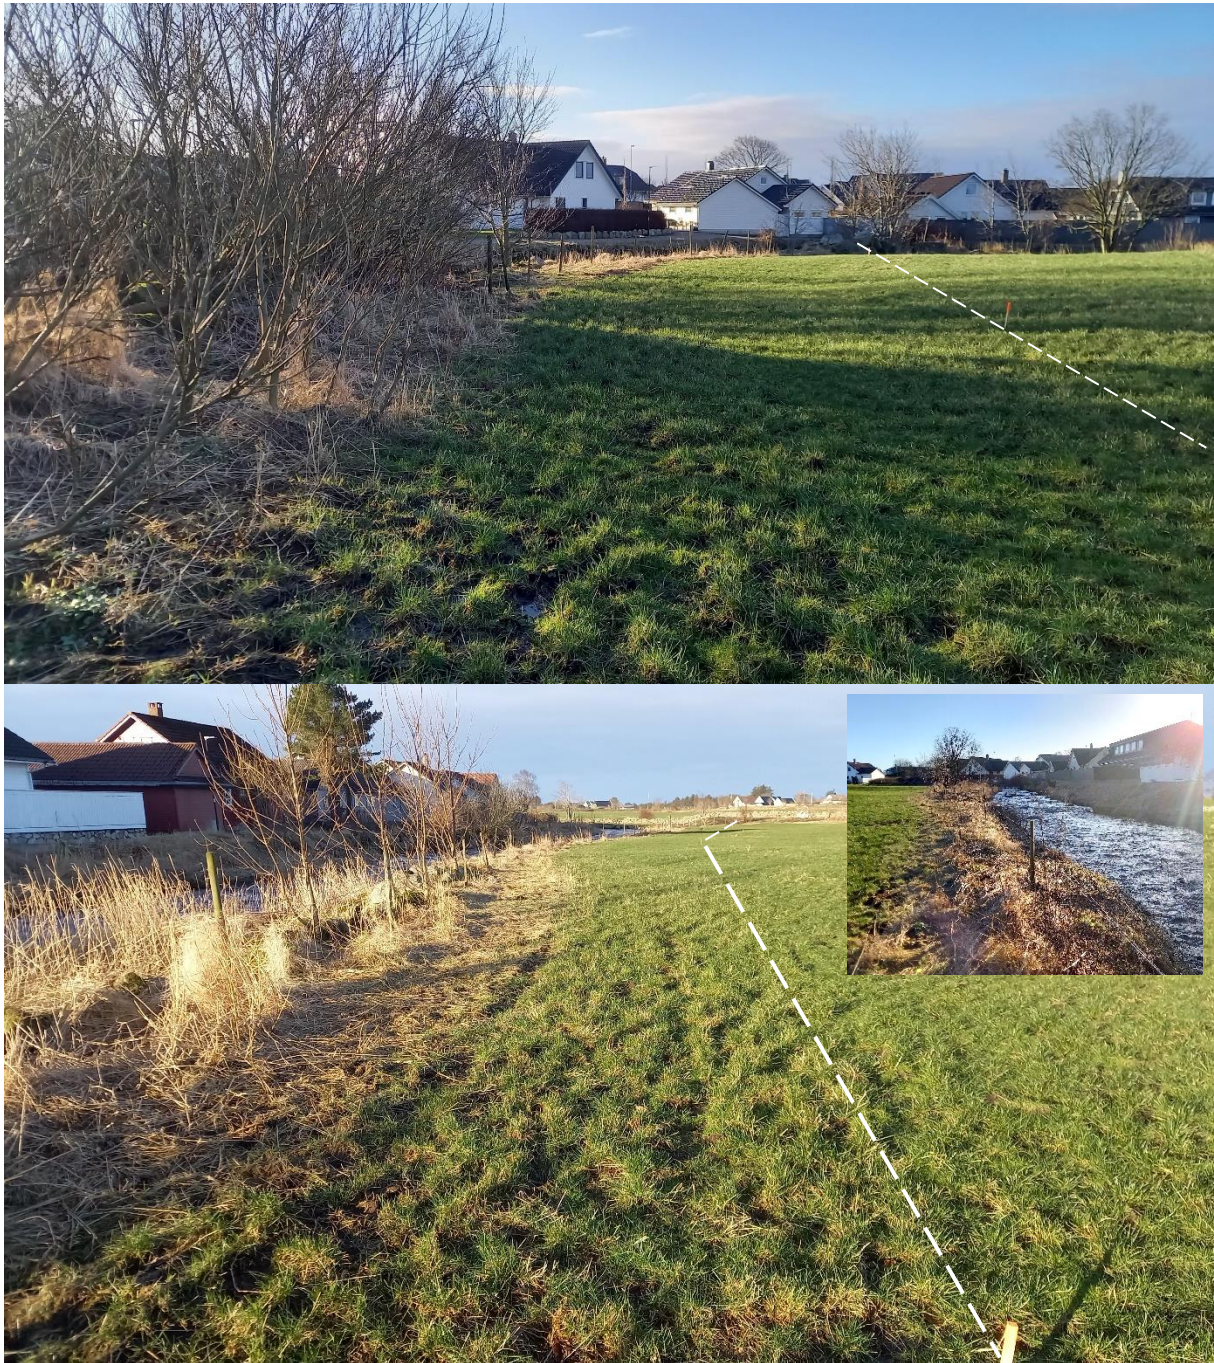
*Figur 2-15. Delstrekning 3. Elvekantene skal skrås inn til stiplet linje på nordsiden av løpet, et 300 m langt strekk. Mindre løvtrær i kantsonen må fjernes.*

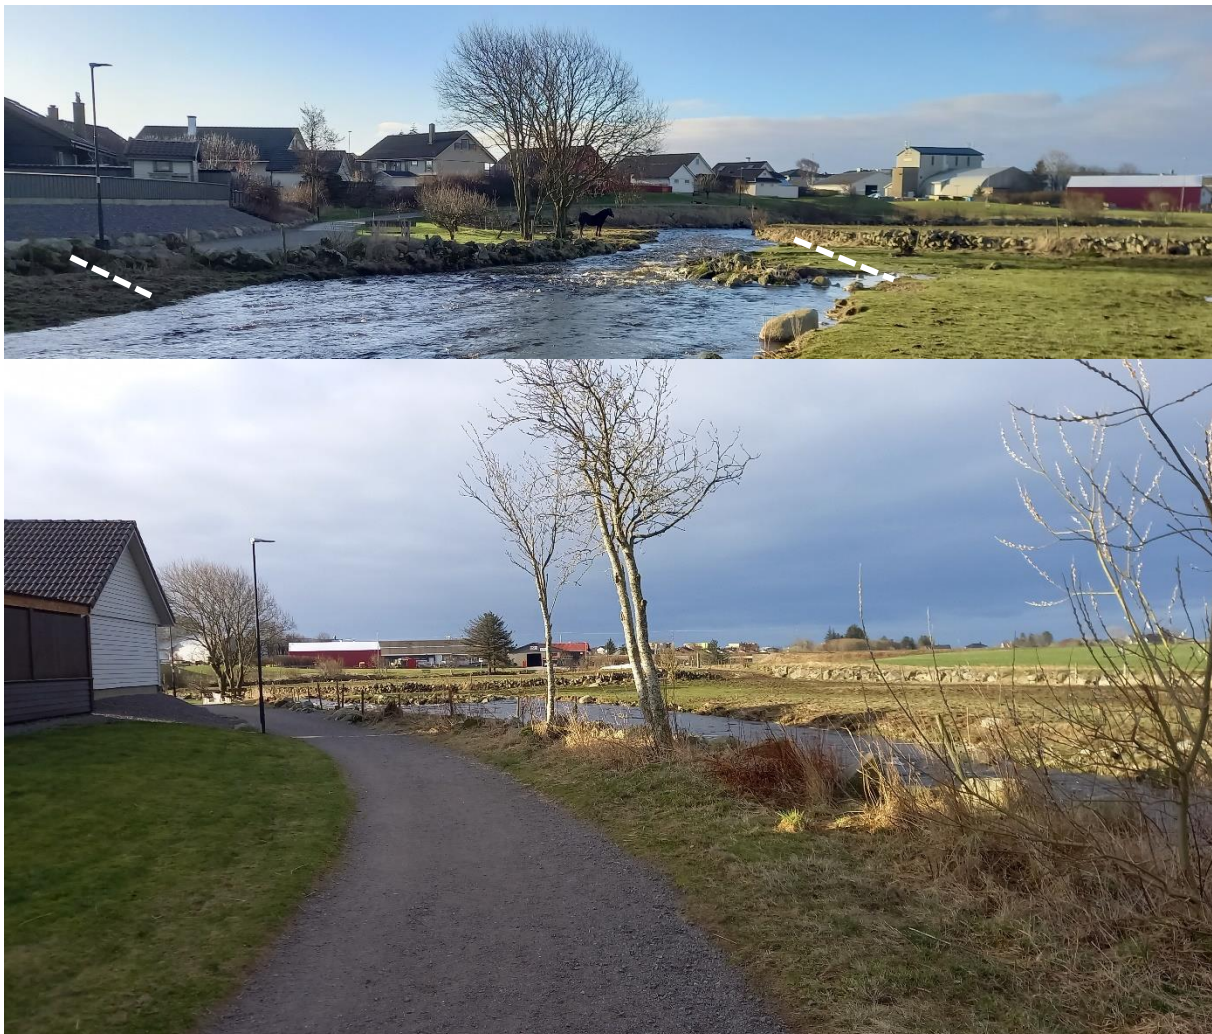
Figur 2-16. Delstrekning 4. Et mindre felt på nordsiden skal graves ut (omtrent til stiplet linje), og elvekantene på sørsiden (stiplet linje) skal skrås inn mot gangstien på sørsiden (nedre bilde).

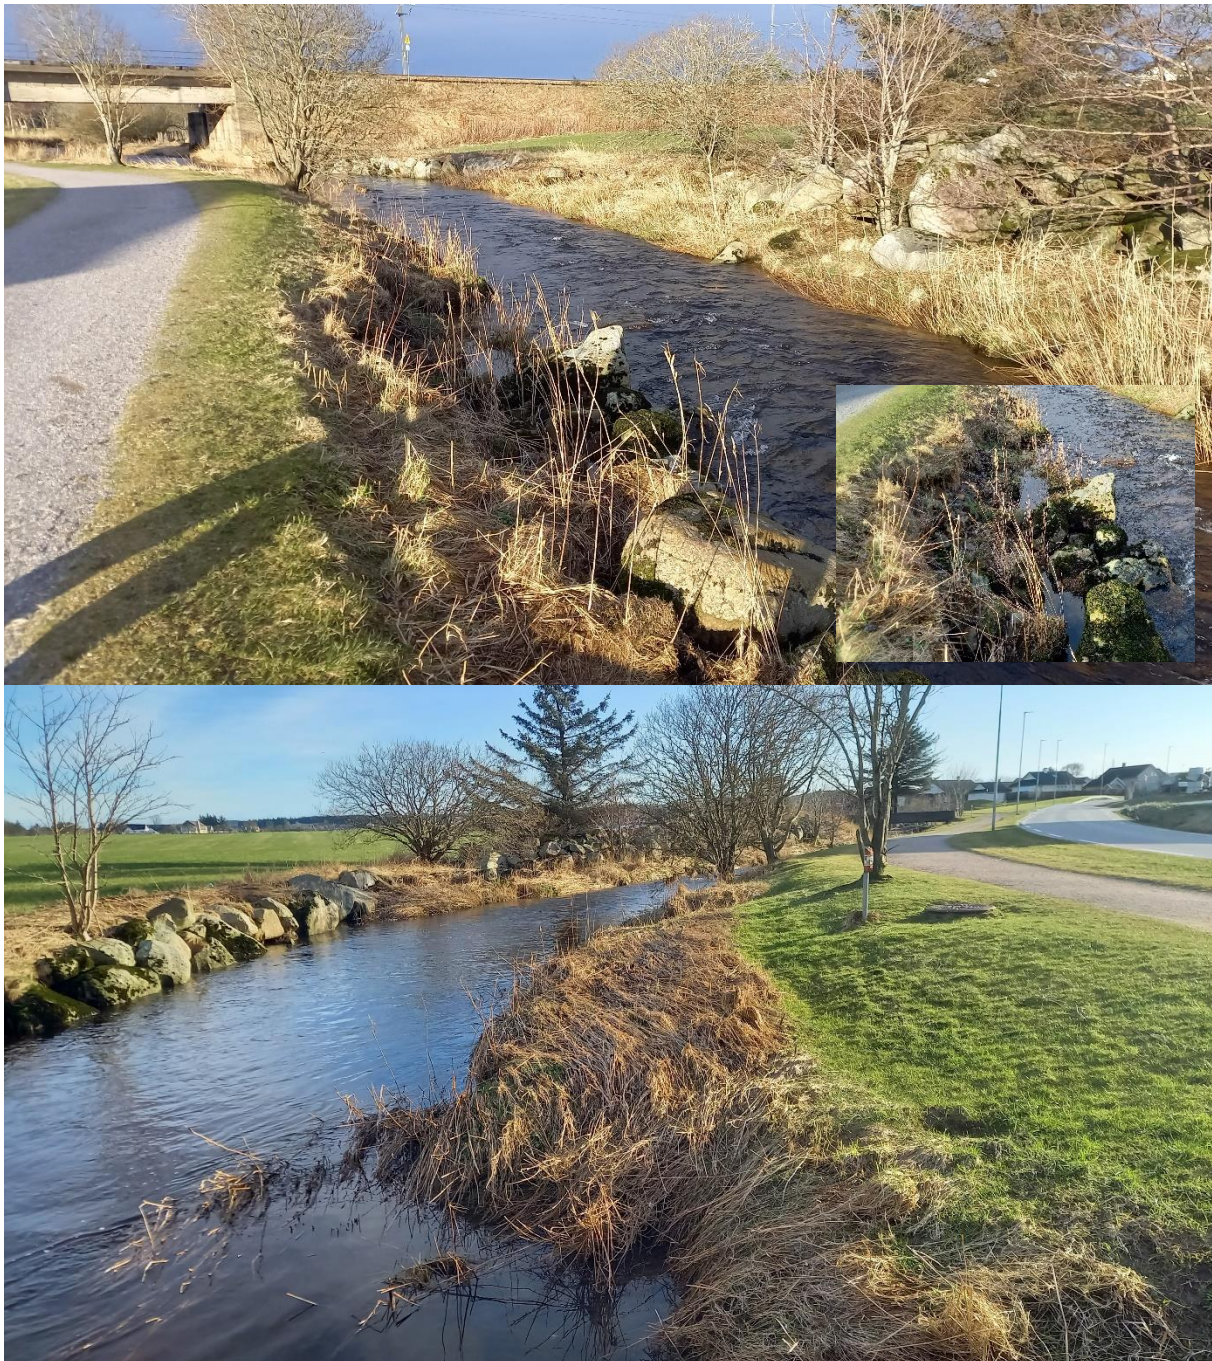
Figur 2-18. Delstrekning 5. Turstien skal heves og etableres som flomvoll mot veien. Dette innebærer fundamentering i bunn av gangstien, og at turstien i anleggsperioden blir ei langsgående gravegrop. På det 125 m lange strekket har elvekanten vegetasjonsbanker og/eller stein fra de plastrede kantene har rast ut. I forbindelse med tiltaket på gangstien er det aktuelt å vedlikeholde de steinsatte elvekantene. Det er risiko for at enkelte av løvtrærne som står tett på gangstien må fjernes eller får skade på rotnettet.

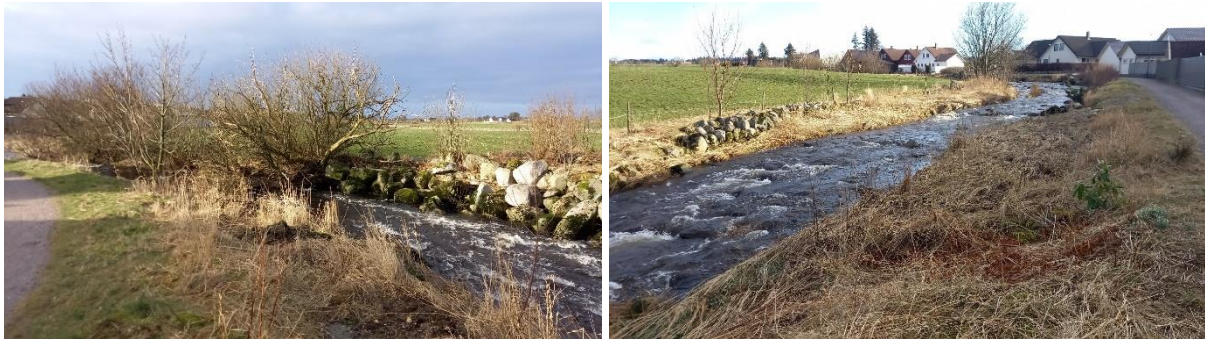
Figur 2-20. Delstrekning 3. Nedstrøms Ånestadvegen dumpes hageavfall og masser på sørsida, og elveløpet er snevret noe inn som følge av det. Aktuelle avbøtende tiltak: Å fjerne hageplanter og hageavfall i kantsonen, å plante ut norske løvtrær i kantsonen og å sette opp informasjonsskilt om vannmiljøet og fremmedarter. Opsjon (vil utføres dersom prosjektets økonomi tillater det): Å skrelle av tilført masse i kanten av sørsiden langs delstrekning 3.

Langs delstrekning 3 er det dumpet hageavfall på sørøstsiden. Det er ønskelig å fjerne hageplantene og tilførte hagemasser fra elvekanten og eventuelle avsatte masser i elvekanten/vannskillet.

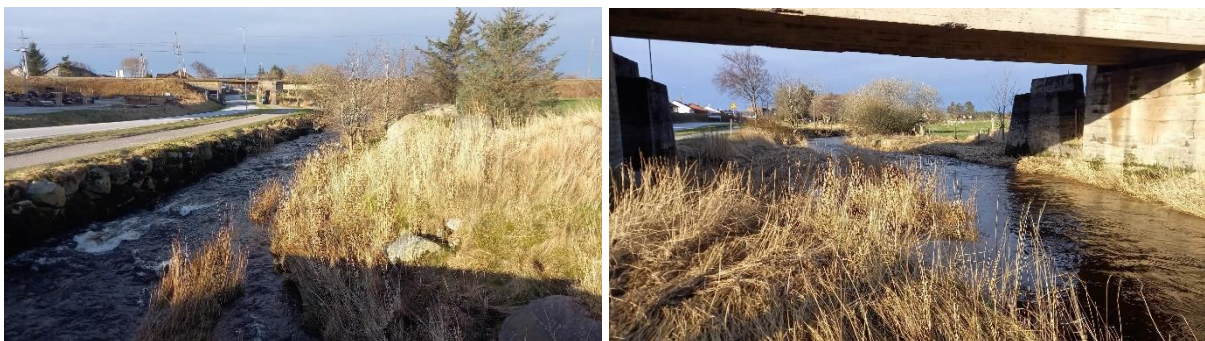
Figur 2-21. Delstrekning 5. Opsjon (vil utføres dersom prosjektets økonomi tillater det): Å fjerne grantrærne og skrelle av grov stein i kanten på nordsiden (bilde t.v.), samt å fjerne vegetasjonsbanker og finstoff i elvekant oppstrøms og nedstrøms jernbanebroa (bilde t.h.).

Under jernbanebroa er det avsatt en del masser og vegetasjon (figur 2-20). Tiltakshaver ønsker å erstatte deler av de vegetasjonskledde sand- og grusbankene med grov stein, slik at volumet på elvas tverrsnitt økes, og det er mer rom for ytterligere finstoff til å sedimentere. For å kompensere for tapt skjul fra vegetasjon og den hydrologiske variasjonen slike banker tilfører, så bør det tilføres langsgående steinrygger eller klynger med stein/blokk i løpet.

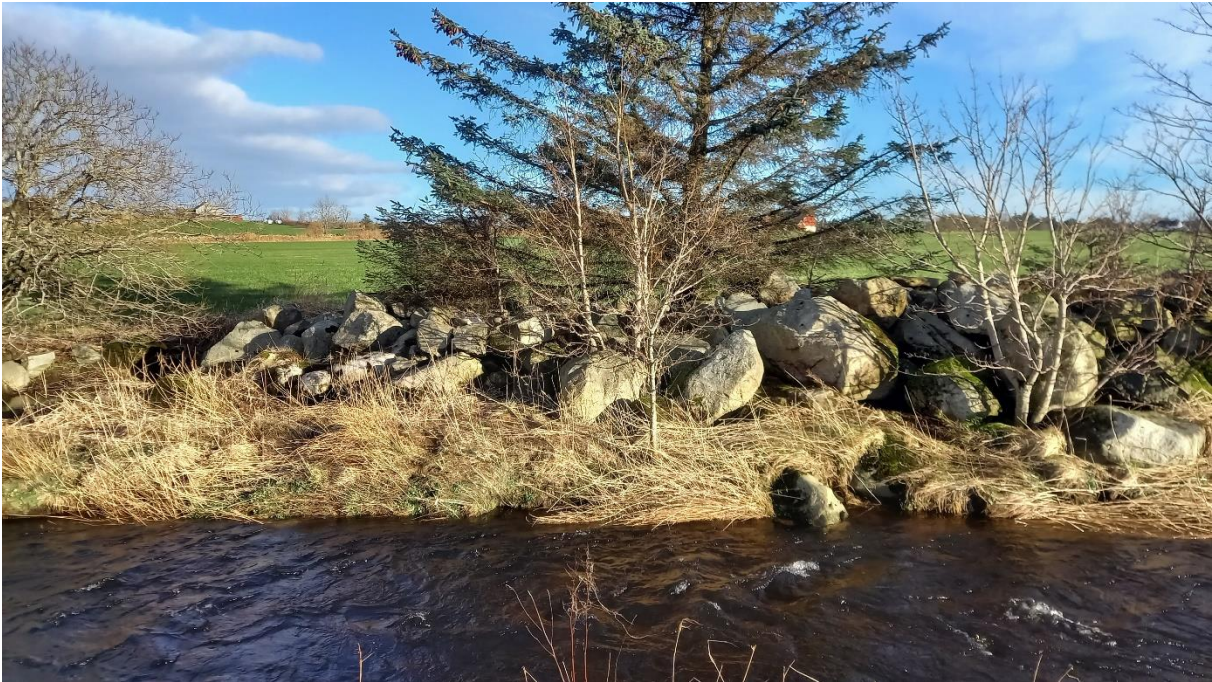
Figur 2-22. Fjerning av sitkagrana og øvre steinlag i elvekanten på nordsida av delstrekning 5 er lagt inn som opsjon.

På nordsiden av elveløpet i et kort strekk langs delstrekning 5 er grov blokk og stor stein lagt langs elvekanten. Ved å fjerne det øverste laget av steinen som ligger her kan en øke flomarealet i elvekanten på nordsida og gjenbruke steinen i flomsikringstiltaket. Sitkagrana ønskes også fjernet, da det er en fremmedart med grunt rotnett som har større risiko for velt. Dette individet har trolig spredt seg fra leplantinger i nærområdet, og ikke har en biologisk betydning i kantsona langs elva.

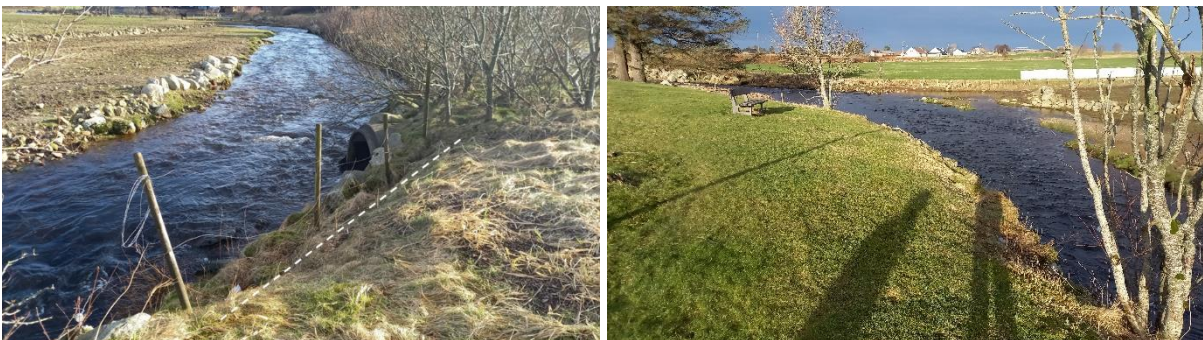
Figur 2-23. Øvre bilde: Langs gjerdestolpene (hvitstiplet linje) er det ønskelig å bygge opp med et lag stein med jordmasser bak, slik at en kan unngå å måtte gjerde av dette begrensende området for hestene som beiter på motsatt side av elva. Området rett bak er mye brukt som utkikkspunkt blant turgårere (nedre bildet).

Mellom etablert og populært utkikkspunkt over elva og et hestebeite på motsatt side, er det et kort parti (omtrent 5 m) med slakere elvekant hvor hestene har tatt seg over. Dette er inngjerdet med to piggråder over, som kan fjernes dersom det legges ut ei steinrekke langs kanten. Bak steinrekka er det naturlig å fylle på med et lag med jordmasser som kan gro til.

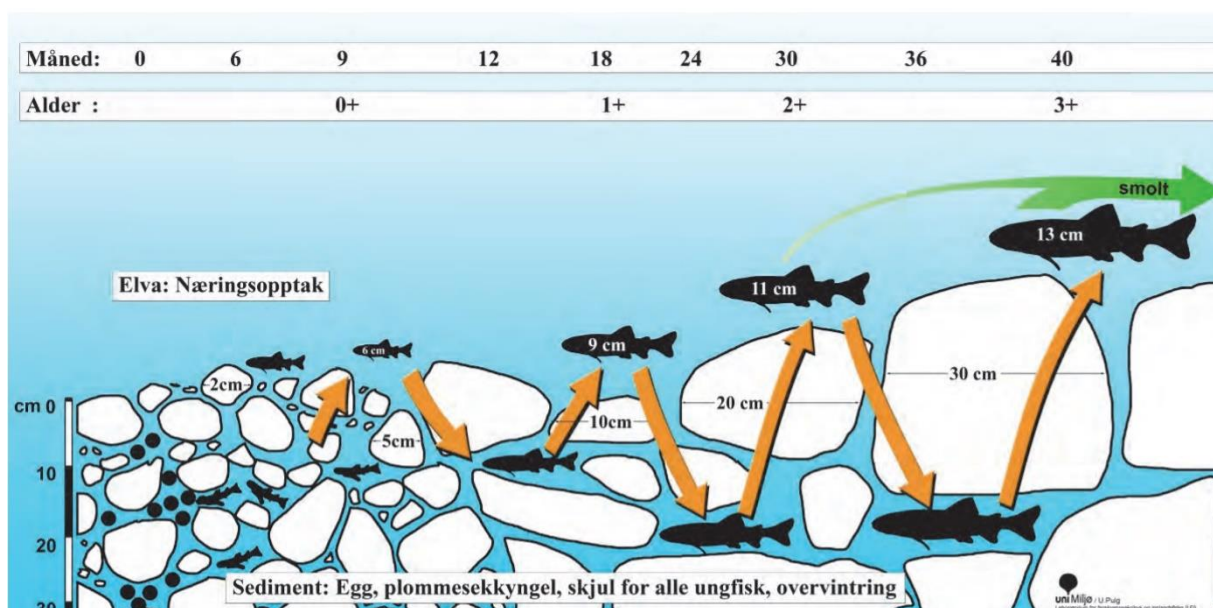
Figur 3-1. Alt fra smolt til ungfisk av laks og sjørørret, unge elvemuslinger, insektlarver og -nymfer lever store deler av livssyklusen sin helt eller delvis nedgravd i elvebunnen. Tettes hulrommene med slam og sand, så stoppes også tilførselen av oksygenrikt vann, og organismene kan kveles. Bildet er hentet fra Pulg et al., 2018.

Tilførsler av store mengder partikler til vannforekomstene kan resultere i tilslamming av gyte- og oppvekstplasser for fisk og endrede forhold for bunnfauna, som også er en viktig næringskilde for fisk (figur 3-1).

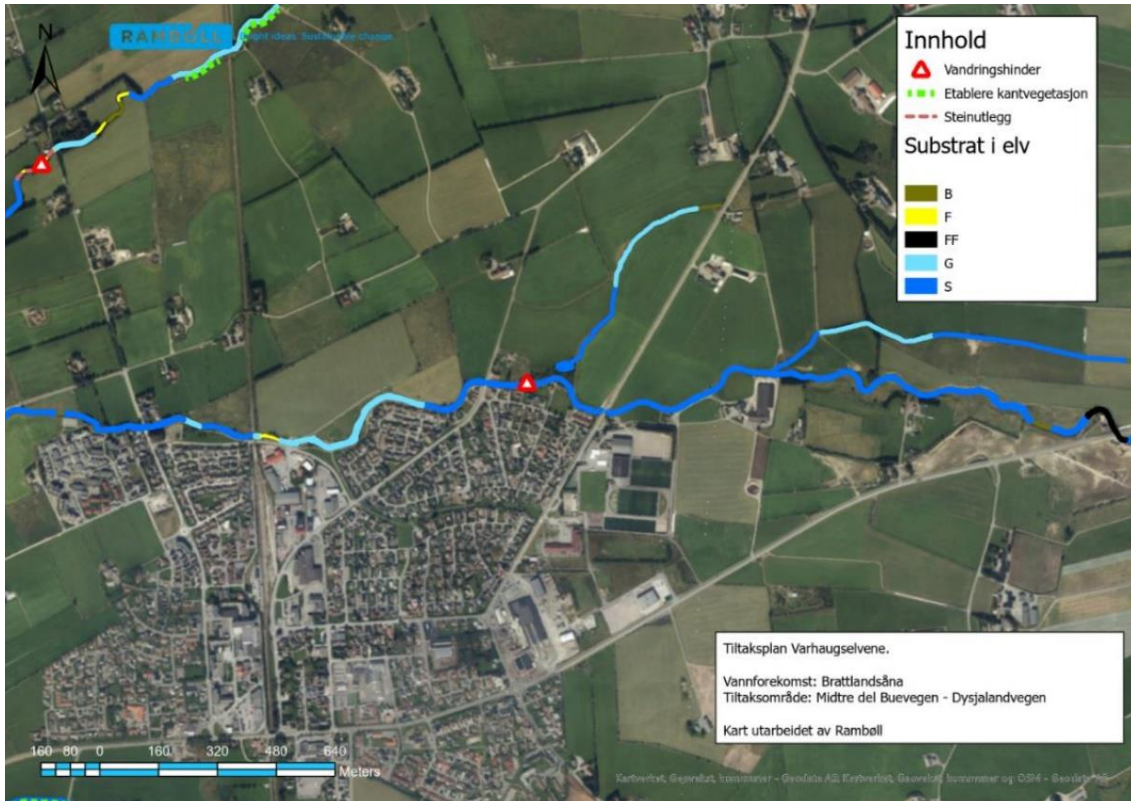
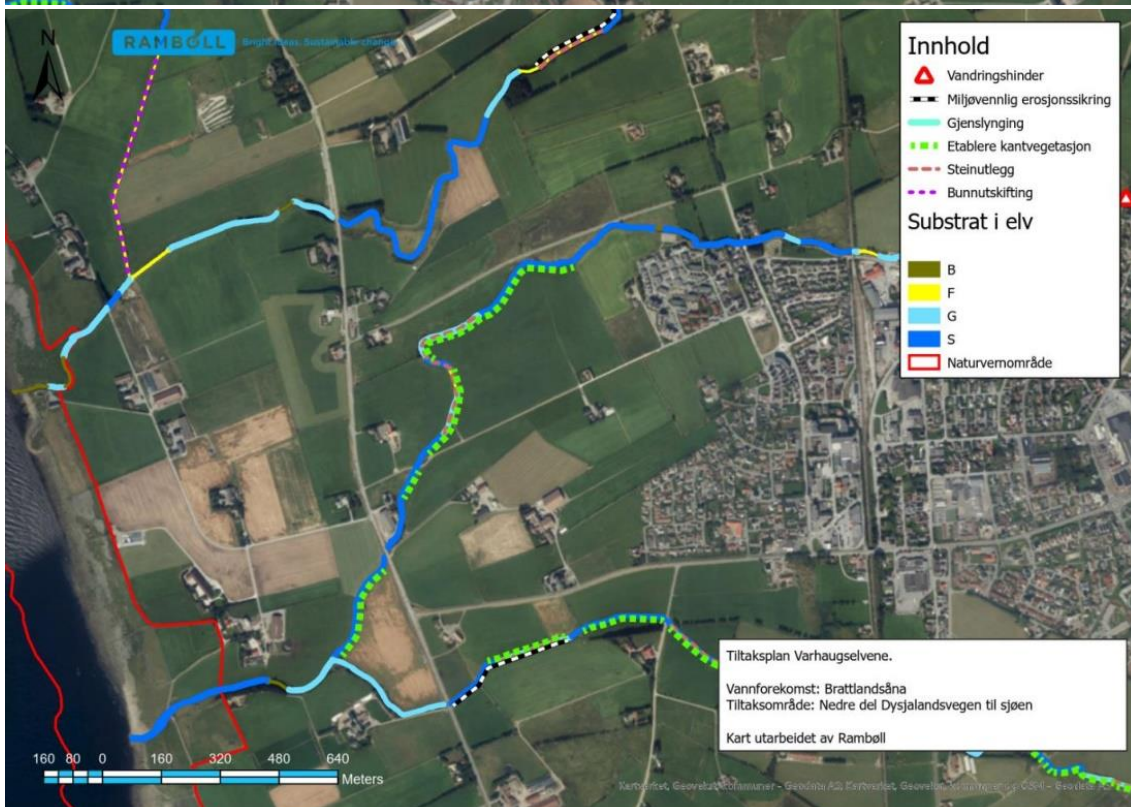
Figurene under er hentet fra Rambølls Tiltaksplan Varhaugselvene (Solberg og Larsen, 2022).
